# Rapport de mission de repérage des matériaux et produits contenant de l'amiante avant réalisation de travaux dans un immeuble bâti

**Bâtiment Peytral**  
**Entrée situé rue Edmond Rostand**  
**13006 MARSEILLE**

**Référence du dossier :** 2408CPAAI -  
BI12220000001163

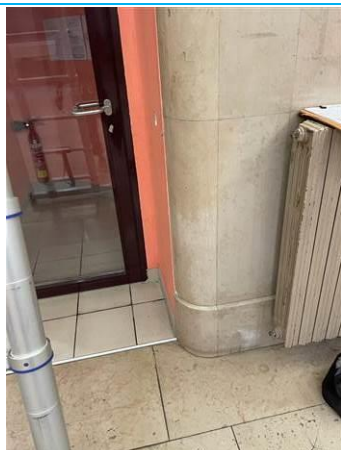
Matériaux : ZPSO-001  
Prélèvement : P001  
Description : Colle de marbre murale  
Localisation : Grand Hall  
Résultat : Absence d'amiante

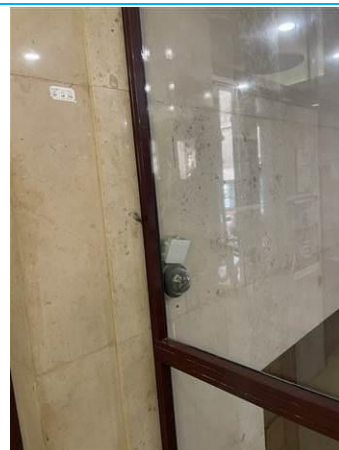
Matériaux : ZPSO-001  
Prélèvement : P002  
Description : Colle de marbre murale  
Localisation : Entrée  
Résultat : Absence d'amiante

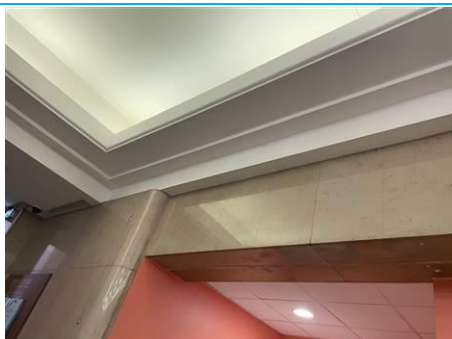
Matériaux : ZPSO-002  
Prélèvement : P003  
Description : Enduit peinture mur  
Localisation : Grand Hall  
Résultat : Absence d'amiante

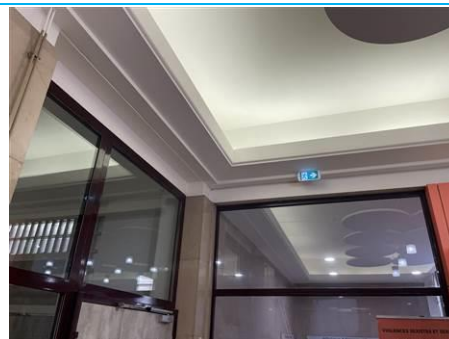
Matériaux : ZPSO-002  
Prélèvement : P004  
Description : Enduit peinture mur  
Localisation : Entrée  
Résultat : Absence d'amiante

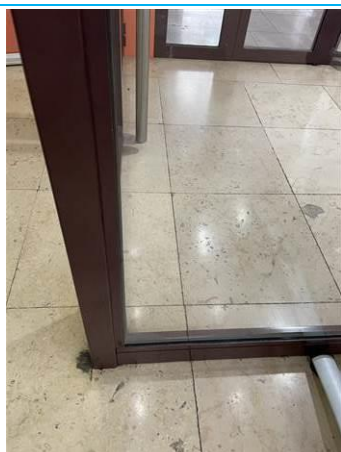
Matériaux : ZPSO-003  
Prélèvement : P005  
Description : Joint noir de vitrage du sas  
Localisation : Grand Hall  
Résultat : Absence d'amiante

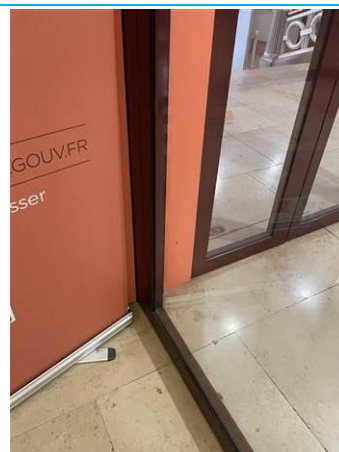
Matériaux : ZPSO-003  
Prélèvement : P006  
Description : Joint noir de vitrage du sas  
Localisation : Grand Hall  
Résultat : Absence d'amiante

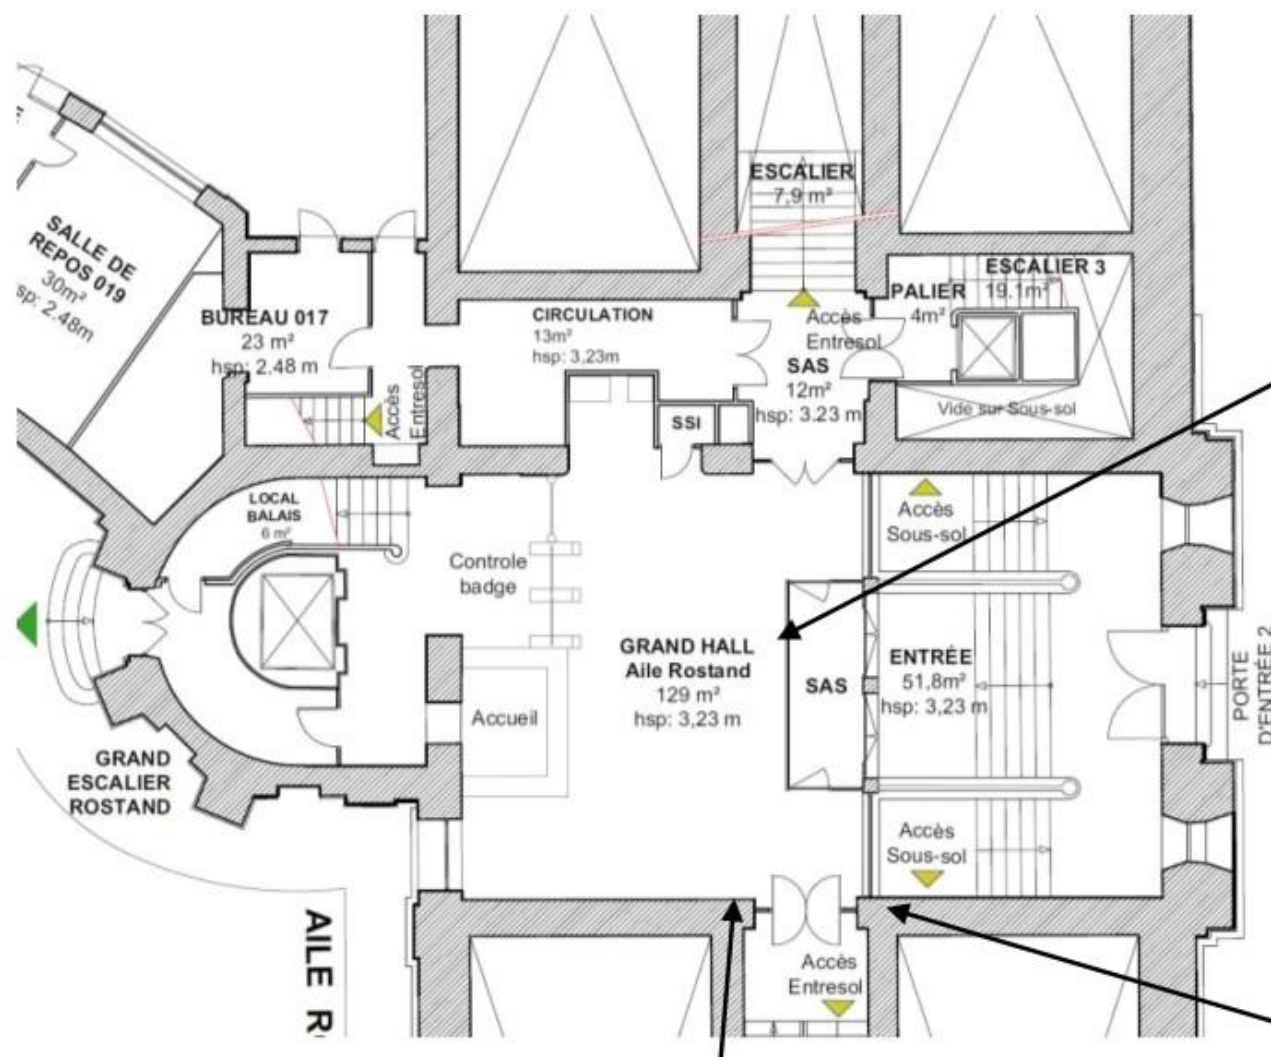
<p><b>ZPSO-001 - Non amianté</b> Colle de marbre murale</p> <p><b>ZPSO-002 - Non amianté</b> Enduit peinture mur</p> <p><b>ZPSO-003 - Non amianté</b> Joint noir de vitrage du sas</p> <p>Entrée - Sortie Préfecture Piéton Personnel - Public RUE E. ROSTAND</p>	<p>Commentaires :</p>
