## A304 – Prolongement de l'autoroute A34 vers la Belgique

### Mission G2-PRO

MOE Etudes de confortement de talus - OT R9-B

PP1440 R9.B	A304 – Prolongement de l'autoroute A34 vers la Belgique Mission G2-PRO : MOE Etudes de confortement de talus - OT R9-B	22/01/2025	1/87
-------------	---	------------	------

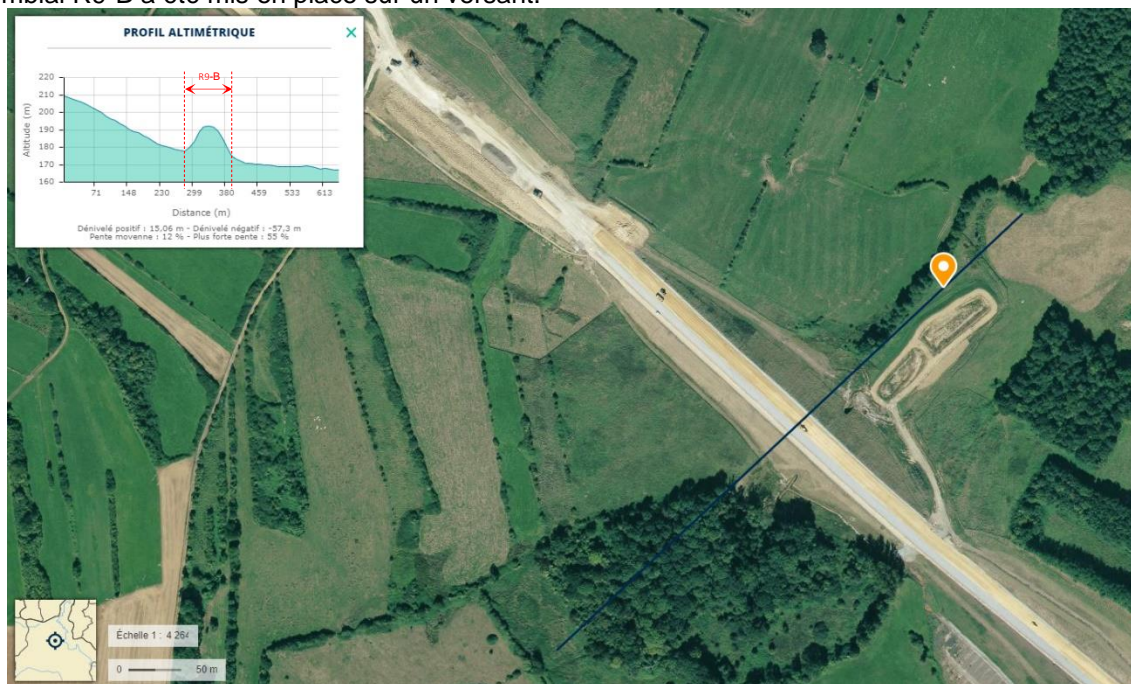
Figure 4. Topographie du versant auquel est accroché le remblai R9-B

Le remblai R9-B a été mis en place sur un versant.

Figure 4. Topographie du versant auquel est accroché le remblai R9-B..... 13

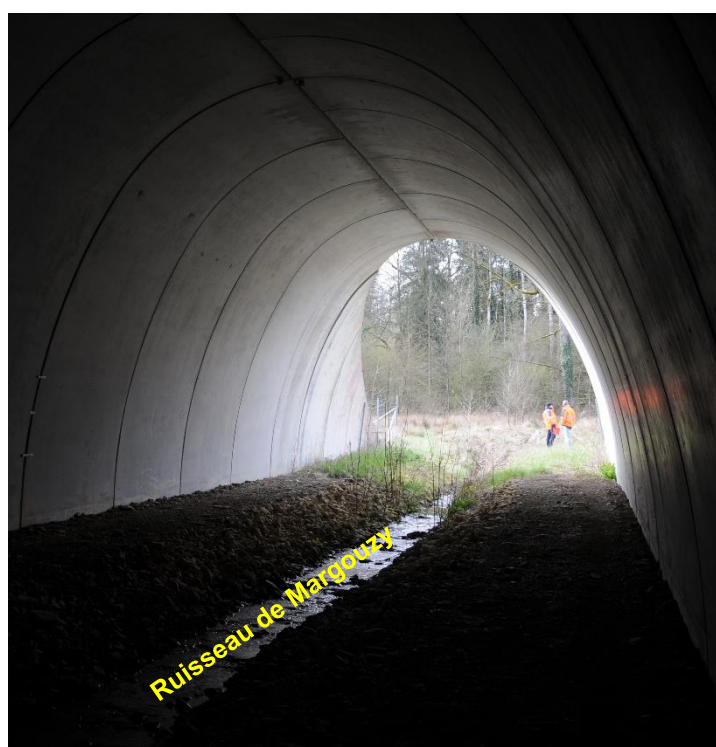
Figure 6. Traversée de l'OH103 débouchant sur les talus du sens 2

Le remblai est traversé par un ouvrage hydraulique perpendiculaire à la section courante de l'autoroute. Il s'agit de l'OH103 permettant l'écoulement du ruisseau de Margouzy sous les voies de l'A304. Cet OH s'apparente à une buse de grandes dimensions. Il est constitué de voussoirs en béton aux interfaces desquels ont été mis en place des joints d'étanchéité.

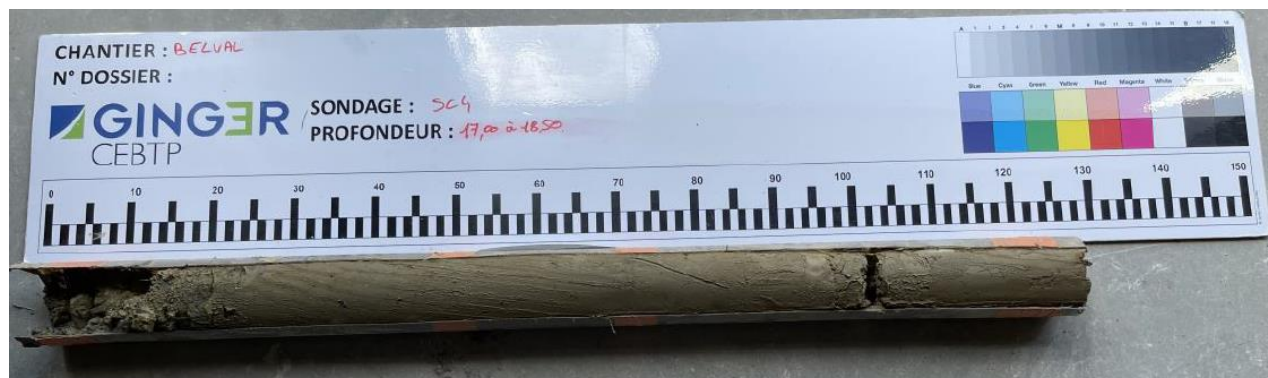
Figure 20. Photo du sondage carotté SC4 entre les profondeurs 17,00 et 18,50 m/TN [15]

On retrouve plus bas la formation de marnes calcaires gris foncé compactes, mise en évidence par tous les sondages. Elle est caractérisée par des paramètres mécaniques très élevés, comme le montrent les sondages pressiométriques. Cette formation correspond à la frange saine du Pliensbachien.

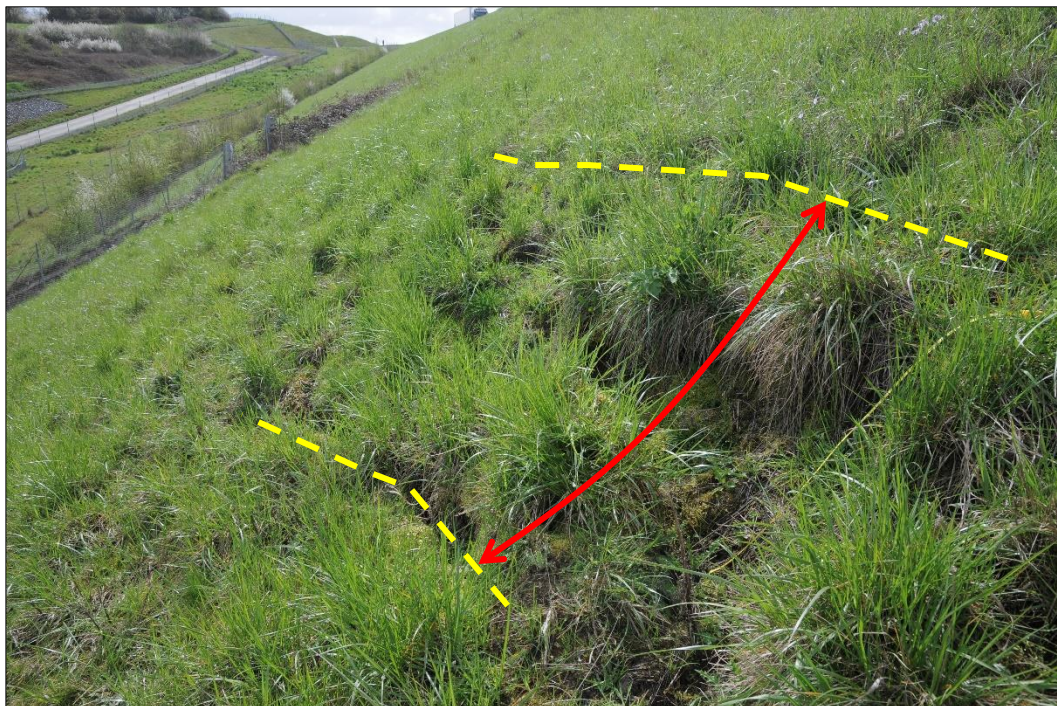
Figure 39. Décrochement observé au Nord de l'OH 103 sur le talus du sens 1

Elles s'établissent à un niveau de peu supérieur à celui du décrochement constaté entre les repères PM = 10355 (P414) et PM = 10385 (entre les profils en travers P415 et P416).

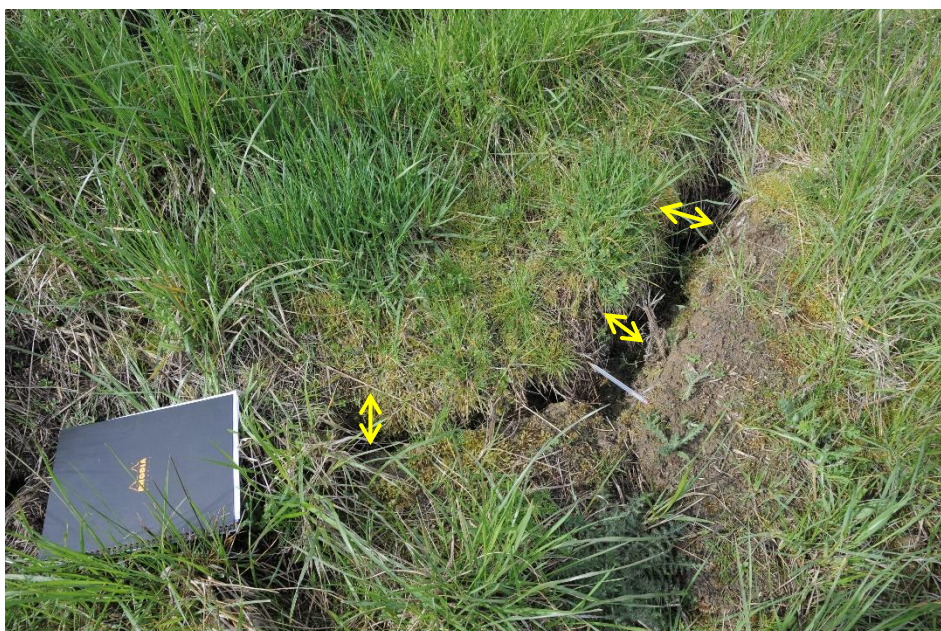
Figure 40. Fissuration

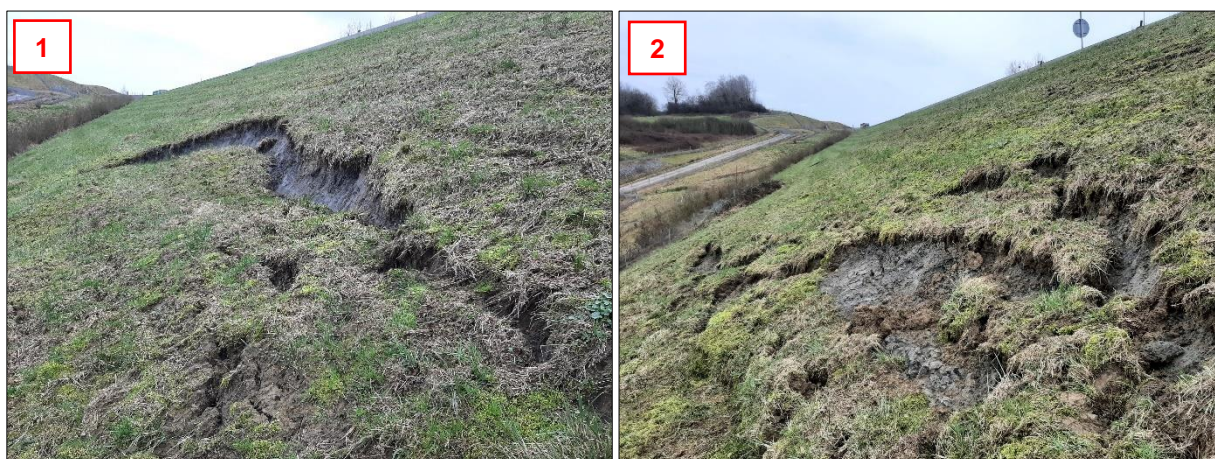
Figure 43. Aperçu des deux décrochements affectant le talus aval du R9-B – A gauche : glissement localisé au Sud de l'OH 103 – A droite : glissement localisé au Nord de l'OH 103

Une description complète de ces désordres notables est donnée dans le compte rendu de visite de site établi par le CEREMA (cf. [24]). Les caractéristiques principales des glissements constatés sont présentées sur les figures ci-après :

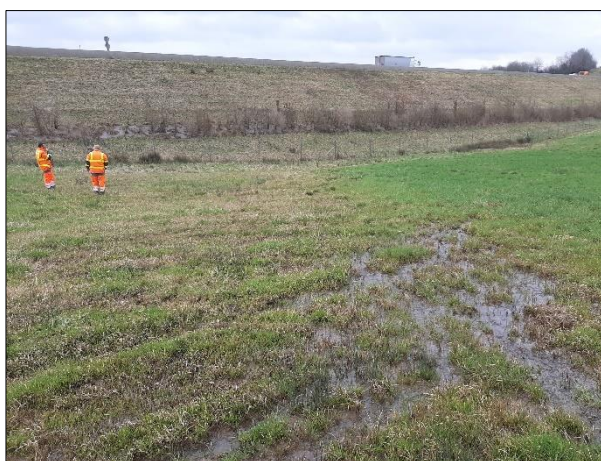
Parmi les autres désordres décelés lors de visites de site, effectuées par différents intervenants, qui se sont tenues au cours du mois de février, il a notamment été relevée une importante accumulation d'eau au niveau du pied du talus amont du remblai, au Nord de l'ouvrage hydraulique permettant le passage du ru du Margouzy au travers de l'ouvrage en terre. Ces eaux provenant du versant sur lequel siège le remblai, n'étant pas canalisées au moyen, par exemple d'un fossé drainant, s'écoulaient le long du pied de talus et infiltraient les terrains le long de la base du remblai. Elles semblaient rejoindre le cours du Margouzy. L'écoulement de ces eaux jusqu'à cet exutoire était rendu difficile en raison de la topographie du versant au niveau du pied du talus amont qui peut localement favoriser une stagnation.

Figure 46. Venues d'eau en provenance du versant et s'écoulant vers le pied du talus amont de l'OT R9-B

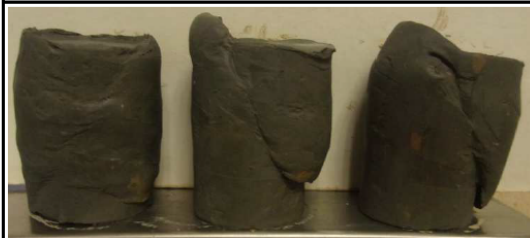
#### Photo ou schéma des éprouvettes après essais

Description : Argile très raide cassante grise avec des fissures

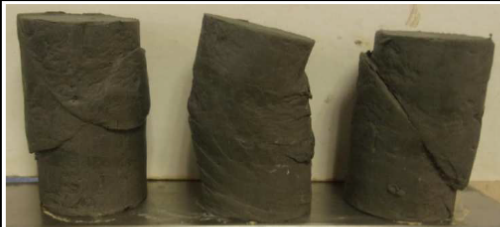
### **Photo ou schéma des éprouvettes après essais**

Description : Argile très raide grise cassante avec des fissures
