2^{ème} Régiment du Matériel de l'Armée de Terre (2^{ème} RMAT) BRUZ (35)

Diagnostic des sols et des eaux souterraines
Suite à un déversement accidentel d'hydrocarbures

*Rapport n° B1090170– V1
Version définitive*

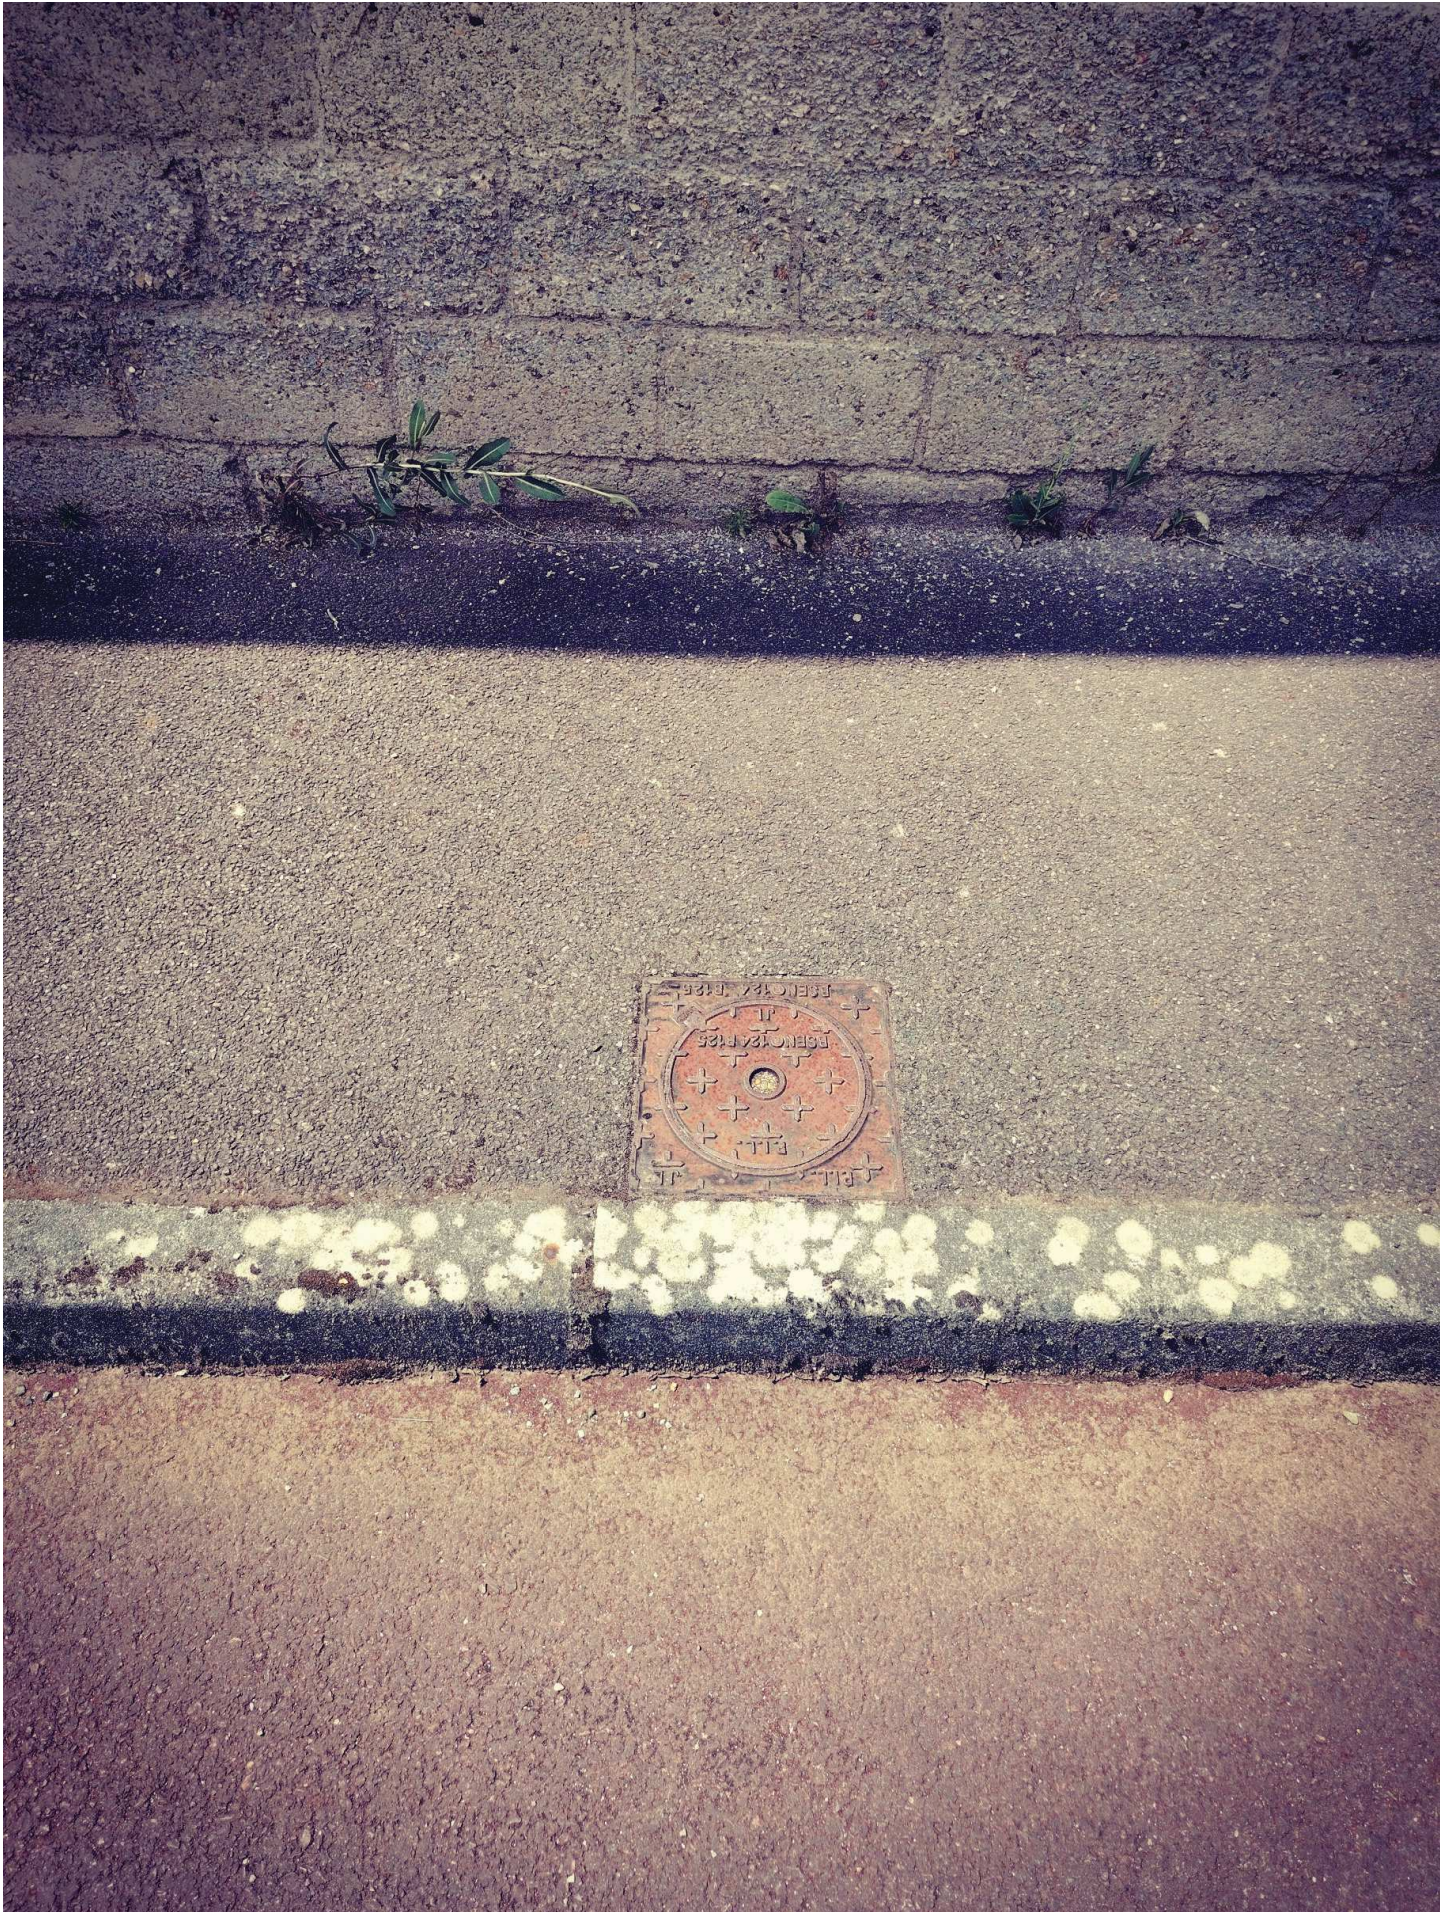
APXL 806

A photograph of a wooden crate with metal corner braces. The crate is labeled with "FOR 50" and "H 100/120/120/120". A metal plate with a diamond pattern is visible on the side. A small container labeled "APXL 806" is in the foreground.
