## MS CASERNE 'LA FOA'

*Reprise d'un mur de soutènement*

*Diagnostic géotechnique, G5*

*Rapport de synthèse*

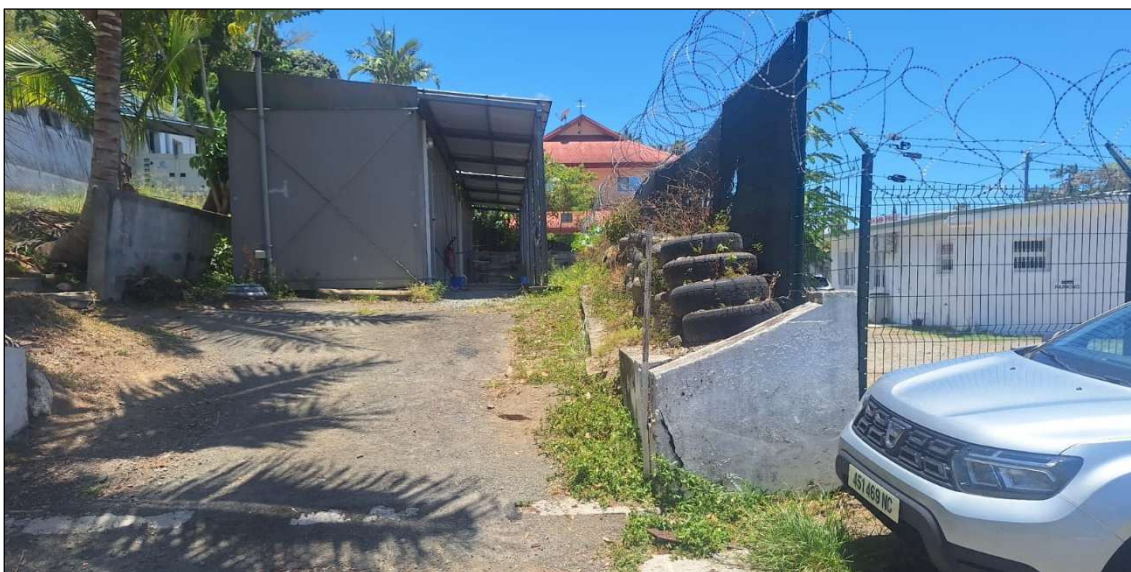
Photo 2 : Vue partielle de la plateforme en contrehaut du mur

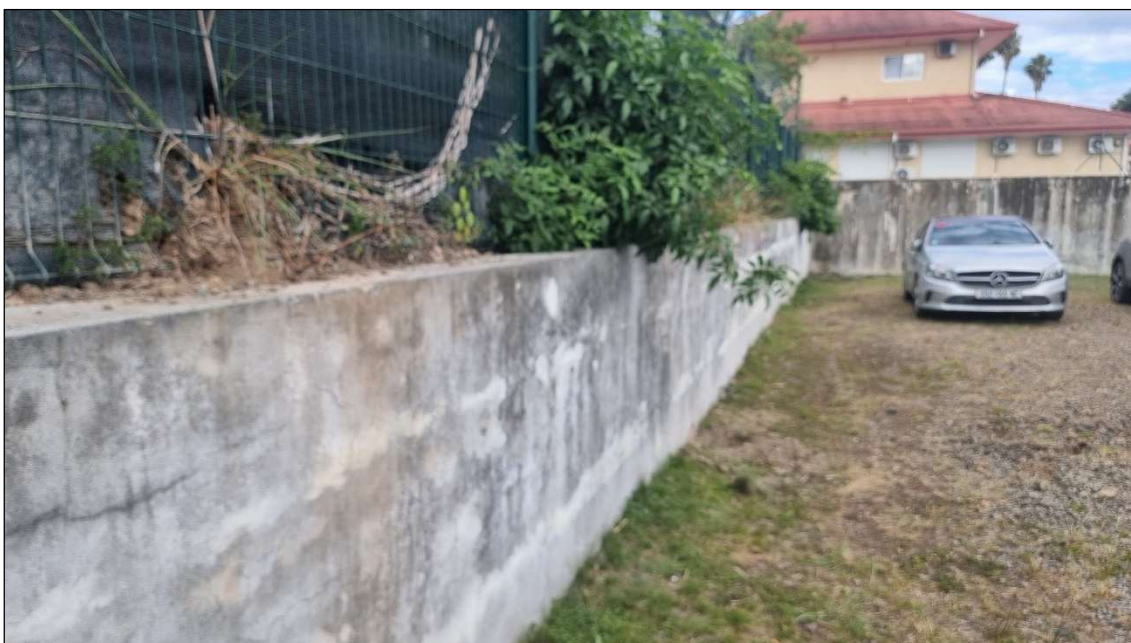
Photo 3 : Vue partielle du mur existant <sup>1</sup>

- Un léger basculement du mur vers l'avant accentué au centre.
- Une multitude de fissures ouvertes sur quelques (2 à 5) millimètres.
- Des traces de résurgences signifiant que les fissures sont traversantes et sont alimentées par les eaux à l'arrière du mur.
- Diverses pathologies du béton : éclatement, désintégration, aciers corrodés, etc.

- Défaut structurel : le mur existant n'est pas correctement dimensionné ou réalisé. Un mur en maçonnerie n'est pas adapté pour cette hauteur. Les surcharges, générées par l'exploitation de la plateforme en contrehaut, contribuent à développer des efforts de poussées significatives. Même en présence de chainages, ces derniers ne permettraient pas de résister à ces efforts.
- Absence d'un dispositif de drainage à l'arrière du mur. Ceci contribue à accentuer les efforts de poussée s'exerçant sur les murs.
- Absence de dispositions d'étanchéité et de protection du mur (DELTA MS, Imprégnation bitumineuses, etc.).

Sur la base des diverses constatations, des reconnaissances du terrain et des données collectées, il semble que le mur n'a pas été correctement dimensionné ni réalisé, en plus de l'absence de traitement à l'arrière du mur et de drainage. Le trafic et l'exploitation en contrehaut du mur n'a fait qu'accélérer les dégradations.

De ces faits, on s'oriente vers la démolition du mur existant et ensuite la construction d'un nouveau mur correctement dimensionné et réalisé.

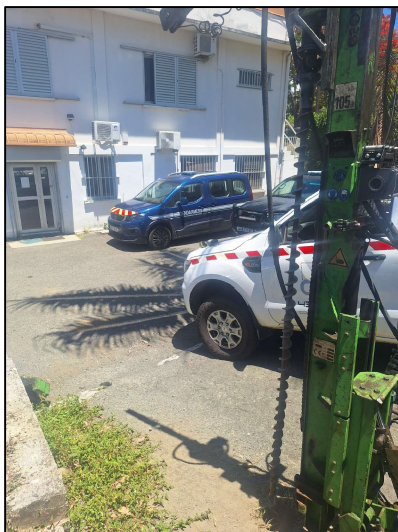
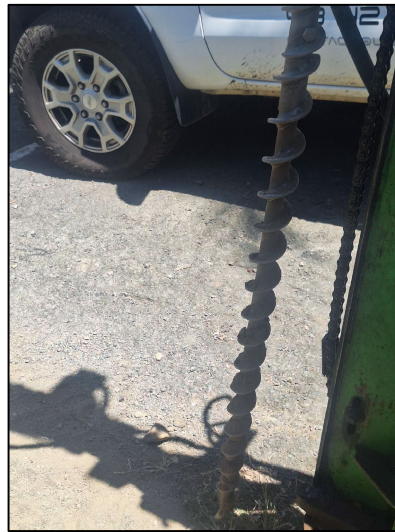
<i>Graves sablo-limoneuses, marron, 0/50 mm</i>	
1						➤ <i>Refus de la tarière</i>

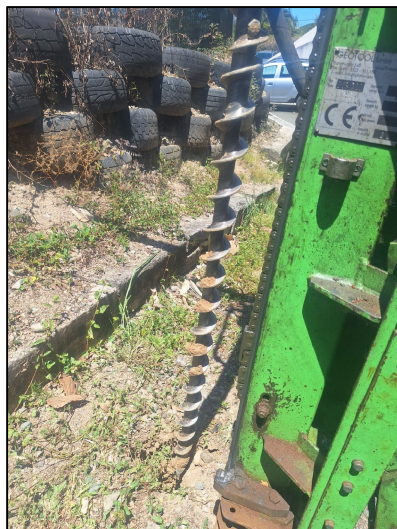
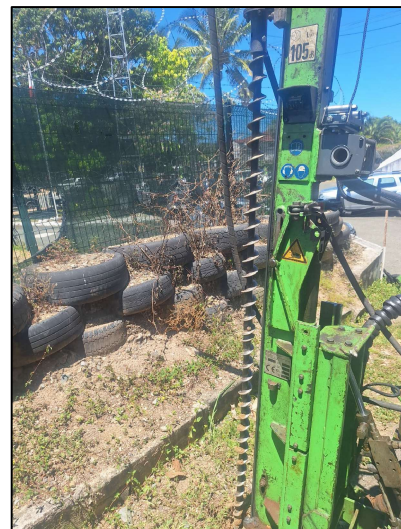
Profondeur	Matériel	Nappe	Echantillon		Lithologie	Observations
			ID	Prof		
0,10	Tarière GEOTOOL HRB 780				Terre Végétale, marronne, 0/10 mm	
0,60					Graves sablo-limoneuses, marron, 0/50 mm	
1						Refus de la tarière

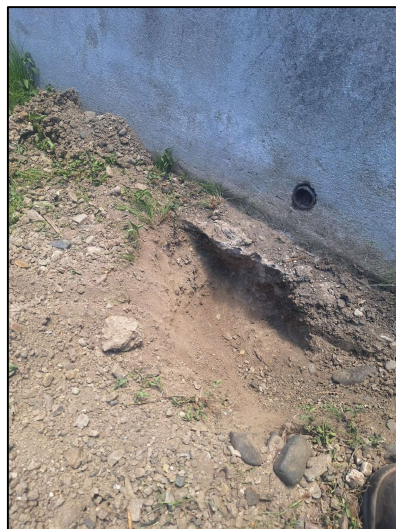
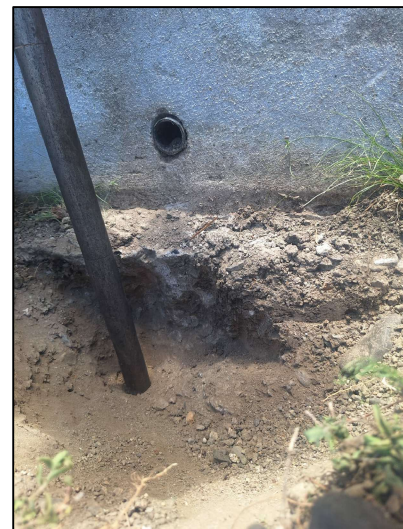
Profondeur	Lithologie	Observations
0,10	Terre Végétale, marronne, 0/5 mm	Longrine de hauteur 0,20 m Longrine débordant de 0,05-0,10 m % au voile Longrine posée directement sur le sol d'assise Assise : 'Remblais divers' - Graves sablo-limoneuses
0,50	Remblais divers, Graves sablo-limoneuses, beige, 0/50 mm	
1		Arrêt du sondage
