RAPPORT DE REPERAGE DE MATERIAUX ET REVETEMENTS CONTENANT DU PLOMB AVANT DEMOLITION OU TRAVAUX DANS UN IMMEUBLE BATI

CEA
17 avenue des Martyrs
38000 GRENOBLE

Rapport N°: T241675558
Date d'intervention : 09/01/2025

Type : Bâtiment	Etage : SOUS-SOL ; RDC ; R+1 ; R+2
Bâtiment : CEA Bâtiment C3	N° Lot : Néant

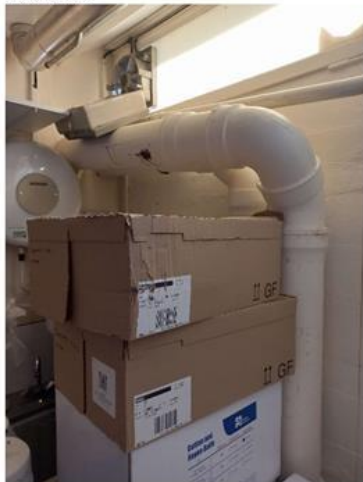
Local 136 :

N°	Zone	Unité de repérage	Substrat	Revêtement apparent	Localisation	Résultats (mg/cm²)	Marge d' erreur	Observations	Photo UR
20	Conduit EP	Conduit EP	Métal	Peinture	C	0	0,01		
21					MD	0	0,01		
22	Conduit EP	Joint entre élément conduit EP	Plomb		C	11	0,05		
23	Conduit EP	Support conduit EP	Métal	Peinture	C	0	0,01		
24					MD	0	0,01		
25	Murs	Murs	Béton	Peinture	C	0	0,01		
26					MD	0	0,01		
27	Plafond	Plafond et poutre	Béton	Peinture	C	0	0,01		
28					MD	0	0,01		
					Total			Non mesurées	
Nombre d'unités de repérage					5			0

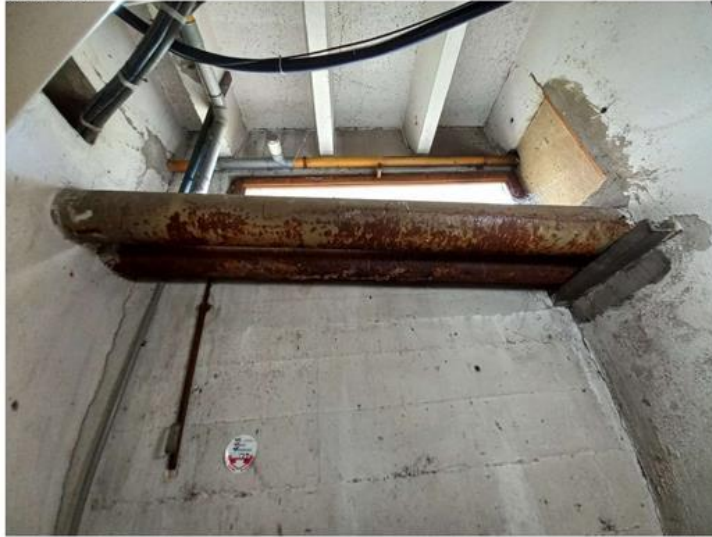
Local 135 :

N°	Zone	Unité de repérage	Substrat	Revêtement apparent	Localisation	Résultats (mg/cm²)	Marge d' erreur	Observations	Photo UR
11	Conduit EP	Conduit EP	Métal	Peinture	C	0	0,01		
12					MD	0	0,01		
13	Conduit EP	Joint entre élément conduit EP	Plomb		C	11	0,05		
14	Conduit EP	Support conduit EP	Métal	Peinture	C	0	0,01		
15					MD	0	0,01		
16	Murs	Murs	Béton	Peinture	C	0	0,01		
17					MD	0	0,01		
18	Plafond	Plafond et poutre	Béton	Peinture	C	0	0,01		
19					MD	0	0,01		
					Total			Non mesurées	
Nombre d'unités de repérage					5			0

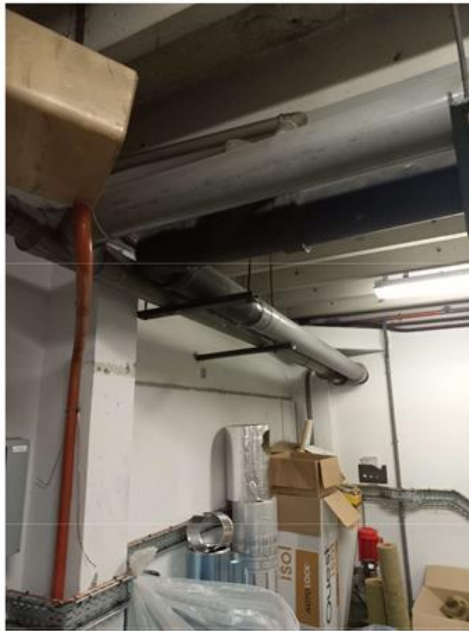
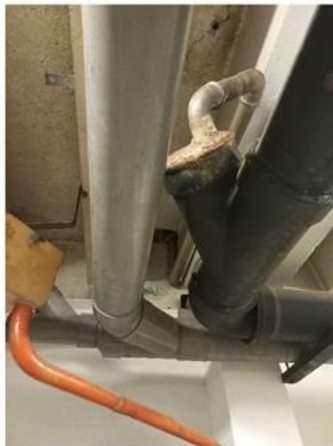
Local 134A et 134 :

N°	Zone	Unité de repérage	Substrat	Revêtement apparent	Localisation	Résultats (mg/cm²)	Marge d'erreur	Observations	Photo UR
3	Conduit EP	Conduit EP	Métal	Peinture	C	0	0,01		
4					MD	0	0,01		
2	Conduit EP	Joint entre élément conduit EP	Plomb		C	11	0,05		
5	Conduit EP	Support conduit EP	Métal	Peinture	C	0	0,01		
6					MD	0	0,01		
7	Murs	Murs	Béton	Peinture	C	0	0,01

N°	Zone	Unité de repérage	Substrat	Revêtement apparent	Localisation	Résultats (mg/cm²)	Marge d' erreur	Observations	Photo UR
8					MD	0	0,01		
9	Plafond	Plafond et poutre	Béton	Peinture	C	0	0,01		
10					MD	0	0,01		
					Total			Non mesurées	
Nombre d'unités de repérage					5			0

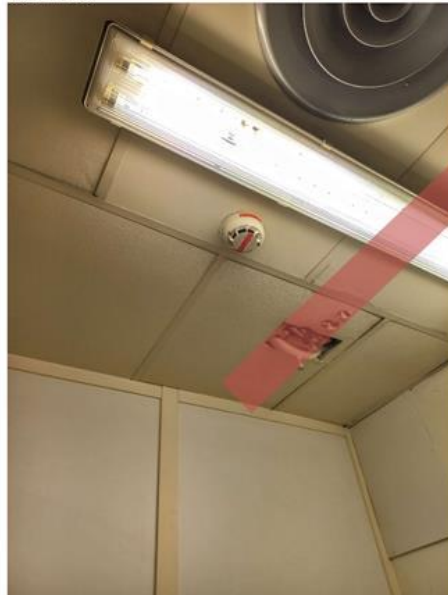
Local 141D

Cheminement du réseau EP
