RAPPORT DE REPERAGE DE MATERIAUX ET REVETEMENTS CONTENANT DU PLOMB AVANT DEMOLITION OU TRAVAUX DANS UN IMMEUBLE BATI

Numéro d'offre : **CEA BAT C3 LOCAL 132 236V
336Y 436Y**
Numéro de contrat : **IAD_22-05-094_AP-2024-
084_AM-12-1**
Numéro de rapport (n° de tâche) : **T241675558**
Date : **03/02/2025**

Lieu d'intervention :
CEA Bâtiment C3
17 avenue des Martyrs
38000 GRENOBLE

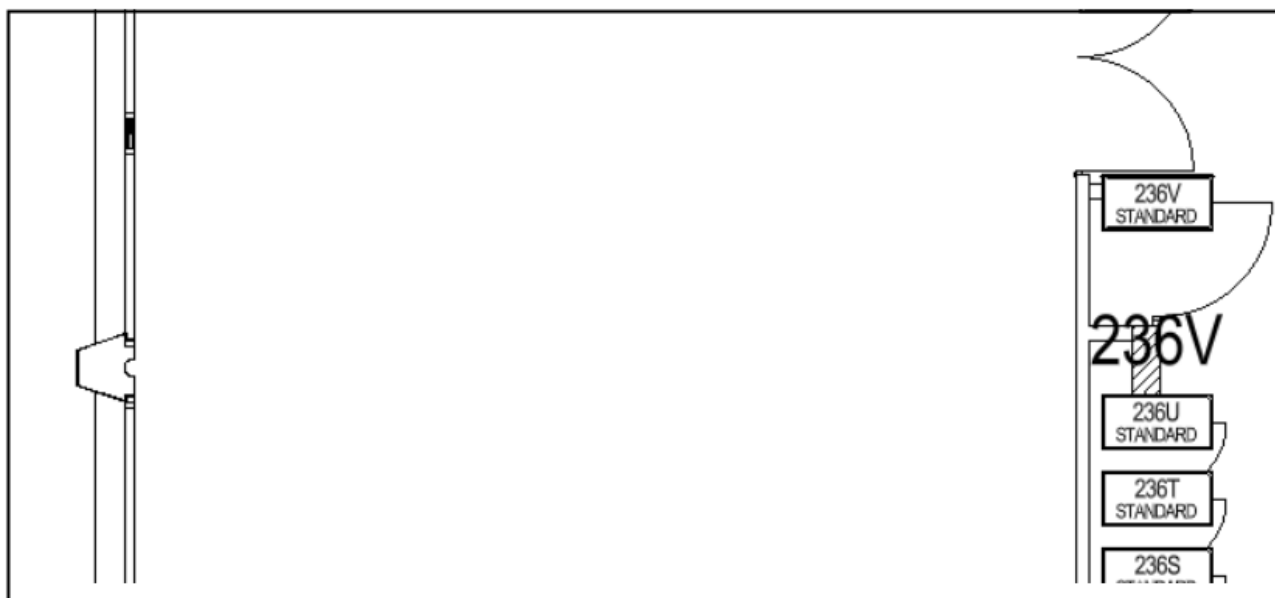
PLANCHE DE REPERAGE USUEL				Adresse de l'immeuble : CEA 17 avenue des Martyrs 38000 GRENOBLE
N° dossier :	IAD_22-05-094_AP-2024-084_AM-12-1			
N° planche :	2/4	Version : 0	Type : Croquis	
Origine du plan :	Cabinet de diagnostics			Bâtiment – Niveau : Niveau 2 Plomb
