RAPPORT DE REPERAGE DE MATERIAUX ET REVETEMENTS CONTENANT DU PLOMB AVANT DEMOLITION OU TRAVAUX DANS UN IMMEUBLE BATI

| <p>Numéro d'offre : CEA BAT C3 LOCAL 129 G232 Numéro de contrat : IAD_22-05-094_AP-2024-084_AM-16-1 Numéro de rapport (n° de tâche) : T241675558 Date : 03/02/2025</p> | <p>Lieu d'intervention : CEA Bâtiment C3 17 avenue des Martyrs 38000 GRENOBLE</p> <p>Destinataire rapport : CEA</p> | <p>Date d'intervention : Du 09/01/2025 au 09/01/2025</p> <p>Intervenant : Monsieur Jorick NIER</p> <p>Signature : </p> |

Bâtiment : CEA Bâtiment C3

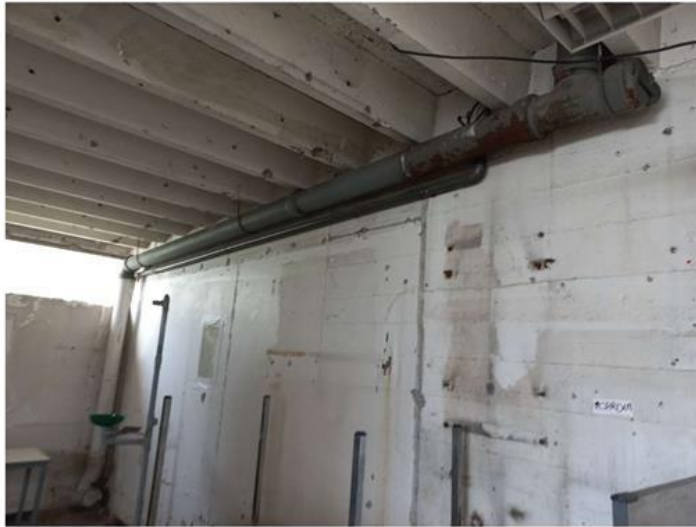
Local 129 :

| N° | Zone | Unité de repérage | Substrat | Revêtement apparent | Localisation | Résultats (mg/cm²) | Marge d' erreur | Observations | Photo UR |
|---|---|---|---|---|---|---|---|---|---|
| 4 | Conduit EP | Joint entre élément conduit EP | Plomb | | C | 11 | 0,01 | | |

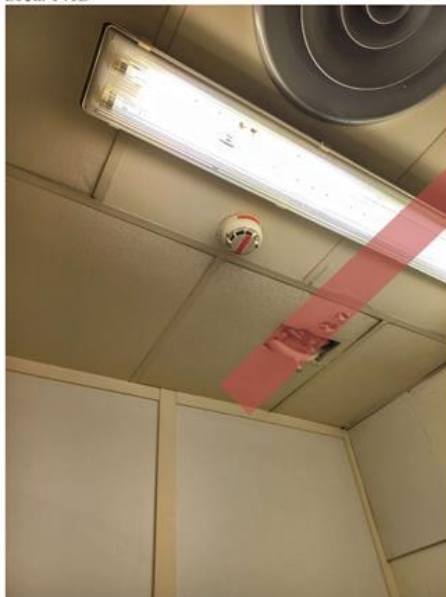
Local 141D

Cheminement du réseau EP

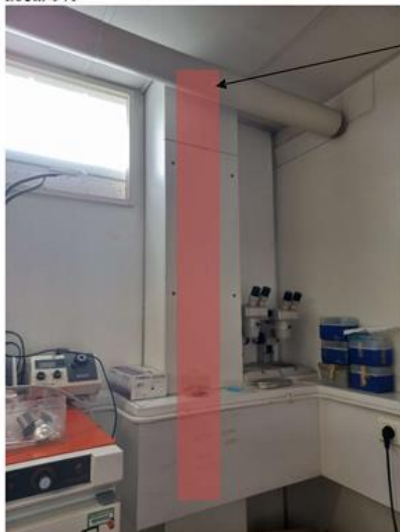
Local 141E

Cheminement du réseau EP
