RAPPORT DE REPERAGE DE MATERIAUX ET REVETEMENTS CONTENANT DU PLOMB AVANT DEMOLITION OU TRAVAUX DANS UN IMMEUBLE BATI

<p>Numéro d'offre : CEA BAT C3 LOCAL 151 506 452H 452 461Z 361Z 261Z Numéro de contrat : IAD_22-05-094_AP-2024-084_AM-6-1 Numéro de rapport (n° de tâche) : T241675558 Date : 28/01/2025</p>	<p>Lieu d'intervention : CEA Bâtiment C3 17 avenue des Martyrs 38000 GRENOBLE</p> <p>Destinataire rapport : CEA</p>	<p>Date d'intervention : Du 16/12/2024 au 16/12/2024</p> <p>Intervenant : Monsieur Jorick NIER</p> <p>Signature :

CEA
17 avenue des Martyrs
38000 GRENOBLE

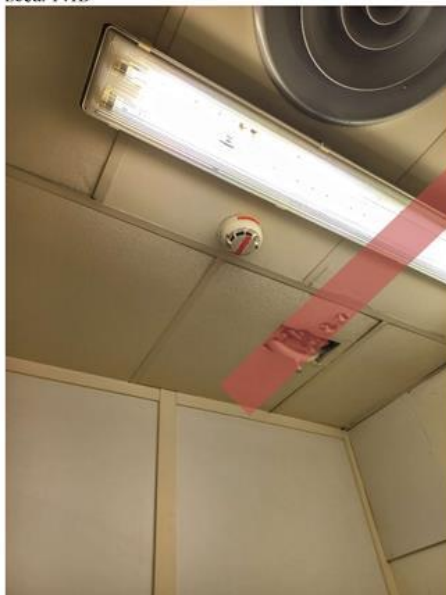
Local 141D

Cheminement du réseau EP

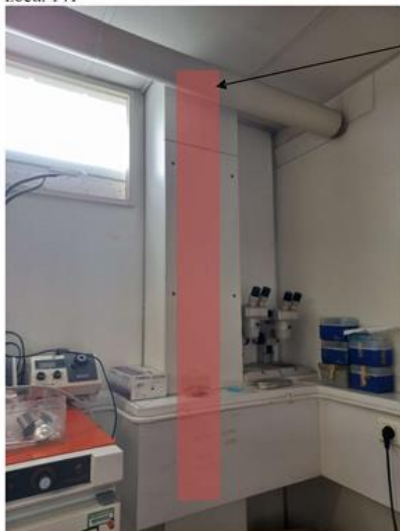
Local 141E

Cheminement du réseau EP
