Rapport de mission de repérage des matériaux et produits contenant de l'amiante avant réalisation de travaux

354 Boulevard de Beauvillé 80000 Amiens

Numéro de rapport	85412-170072 A
Propriétaire	CHU AMIENS PICARDIE
Donneur d'ordre	CHU AMIENS PICARDIE
Adresse de l'immeuble	Bâtiment I 354 boulevard de Beauvillé 80000 Amiens
Type de bien	Bâtiment
Date de la commande	27/05/2025
La (ou les) date(s) d'exécution du repérage	05/06/2025
Date d'émission du rapport de repérage	11/06/2025
Référence du programme de travaux défini par le donneur d'ordre

Remplacement de la toiture du bâtiment 1

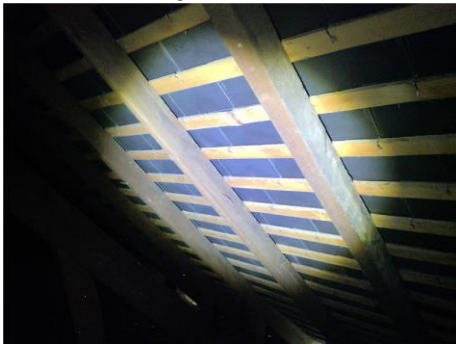
PRELEVEMENT : P001			
Emplacement :

Nom du client CHU AMIENS PICARDIE	Numéro de dossier 85412-170072 Bâtiment I 354 boulevard de Beauvillé 80000 80		Pièce ou local – Composant Extérieur - Toiture - Toiture - Toutes zones
Nom de l'opérateur DRON Sebastien	Date de prélèvement 05/06/2025		Partie de composant Ardoises
Résultat amiante : Présence d'amiante (Fibres d'amiante de type chrysotile)			
DESCRIPTION DU PRELEVEMENT :			
Objet Ardoises		Planche de croquis n° :	
DETAIL DES COUCHES DU PRELEVEMENT :			
Référence Couche	Description visuelle	Epaisseur (cm)	Conclusion amiante
J01-COUCHE	Matériau dur de type ardoise (noir) (fibreuse)	0	Fibres d'amiante de type chrysotile

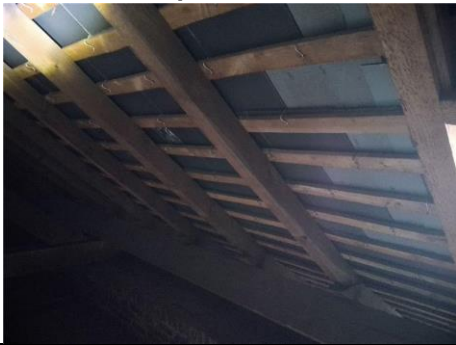
PRELEVEMENT : P002			
Emplacement :

Nom du client CHU AMIENS PICARDIE	Numéro de dossier 85412-170072 Bâtiment I 354 boulevard de Beauvillé 80000 80		Pièce ou local – Composant Extérieur - Toiture - Toiture - Toutes zones
Nom de l'opérateur DRON Sebastien	Date de prélèvement 05/06/2025		Partie de composant Ardoises
Résultat amiante : Présence d'amiante (Fibres d'amiante de type chrysotile)			
DESCRIPTION DU PRELEVEMENT :			
Objet Ardoises		Planche de croquis n° :

Référence Couche	Description visuelle	Epaisseur (cm)	Conclusion amiante
J01-COUCHE	Matériau dur de type ardoise (fibreuse) (noir)	0	Fibres d'amiante de type chrysotile
