Rapport de mission de repérage des enrobés contenant de l'amiante et HAP avant réalisation de travaux

110281 CHU de Poitiers A 1/27

Description des travaux envisagés : **REFECTION DES REVETEMENTS ROUTIERS**

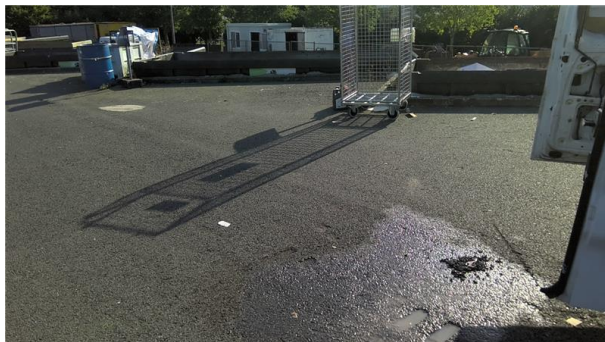
Emplacement

Nom du client	Numéro de dossier	Localisation
CHU de Poitiers	110281 CHU de Poitiers	2 rue de la Milétrie - 2 rue de la Milétrie Fragments d'enrobé (46.559154, 0.380541)
Nom de l'opérateur	Date de prélèvement	Matériau
MOUBTASSIM Khalid	05/09/2024	Enrobé bitumineux

<50 mg/KG

absence d'amiante

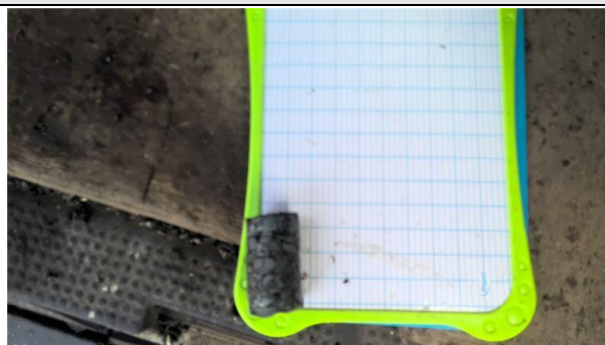
DESCRIPTION DU PRELEVEMENT :

Objet :
Enrobé bitumineux
Support :

Référence Couche	Description visuelle	Epaisseur (cm)
Resultats HAP	Matériau dur bitumineux de type enrobé (noir)	0

Référence Couche	PV analyse Amiante	Conclusion amiante
Resultats HAP	AR-24-NS-052320-01	Fibres d'amiante non détectées
