Rapport de mission de repérage des matériaux et produits contenant de l'amiante à intégrer au dossier technique «amiante»

A	INFORMATIONS GENERALES	
A.1	DESIGNATION DU BATIMENT	
Nature du bâtiment : Station services Référence Cadastre : Non-communiquée Date du Permis de Construire : Non Communiquée Adresse : STATION SHELL RN 24 / AIRE DE BROCELIANDE 56800 PLOERMEL Propriété de : STE DES PETROLES SHELL IMMEUBLE "LES PORTES DE LA DEFENSE" 307 RUE D'ESTIENNE D'ORVES 92708 COLOMBES CEDEX		
A.2	DESIGNATION DU DONNEUR D'ORDRE	
Nom : CBRE GWS FRANCE SAS Adresse : 8 RUE HENRI BECQUEREL 92508 RUEIL MALMAISON CEDEX Documents fournis : Plan de de prévention n°5891696 Moyens mis à disposition : Accompagnateur habilité		
A.3	EXECUTION DE LA MISSION	
Rapport N° : 16-12-016223 A Le repérage a été réalisé le : 22/12/2016 Par : SAMSON LOIC N° certificat de qualification : DTI1941 Date d'obtention : 12/07/2012 Le présent rapport est établi par une personne dont les compétences sont certifiées par : DEKRA CERTIFICATION 5, avenue Garlande 92220 BAGNEUX Date de commande : 20/12/2016 Date d'émission du rapport : 27/12/2016 Accompagnateur : M. LEJEUNE (Castres Equipements) Laboratoire d'Analyses : ITGA R

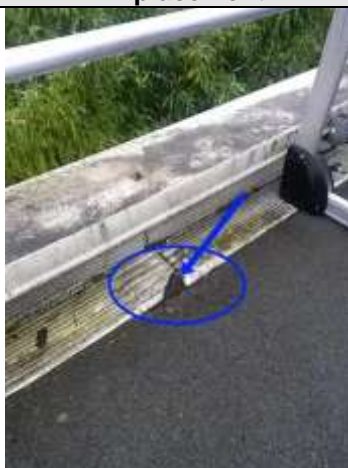
PRELEVEMENT : P001

Nom du client	Numéro de dossier	Pièce ou local
STE DES PETROLES SHELL	16-12-016223	Toiture - Toit-terrasse
Matériau	Date de prélèvement	Nom de l'opérateur
Feuilles bitumineuses type paxalu + colle bitumineuse	22/12/2016	SAMSON LOIC
Localisation		Résultat
Relevés d'étanchéité - Sur acrotère		absence d'amiante
Emplacement

Fraction Analysée	Technique analytique et date d'analyse	Résultat	Type d'amiante	Nb de préparations
▶ Matériau bitumineux avec aluminium avec couche en toile	META le 26/12/2016	Amiante non détecté	---	1

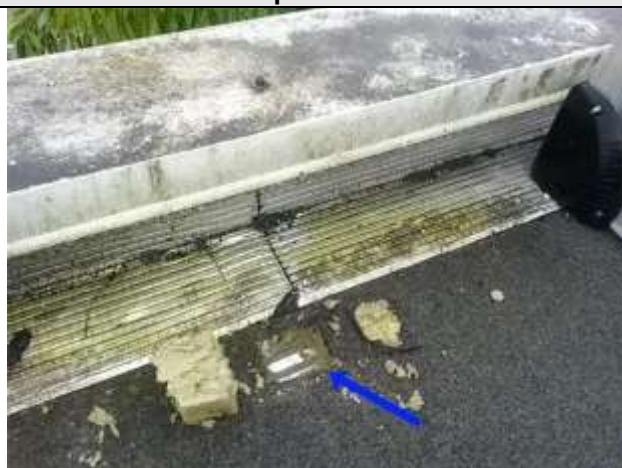
PRELEVEMENT : P002

Nom du client	Numéro de dossier	Pièce ou local
STE DES PETROLES SHELL	16-12-016223	Toiture - Toit-terrasse
Matériau	Date de prélèvement	Nom de l'opérateur
Lés bitumineux gravillonnés + colle bitumineuse	22/12/2016	SAMSON LOIC
Localisation		Résultat
Revêtement d'étanchéité - Sol, en surface (sur isolant laine de verre et bacs acier bruts)		absence d'amiante

Fraction Analysée	Technique analytique et date d'analyse	Résultat	Type d'amiante	Nb de préparations
Matériau bitumineux avec gravillons + matériau fibreux jaune avec couche bitumineuse	META le 26/12/2016	Amiante non détecté	---	1

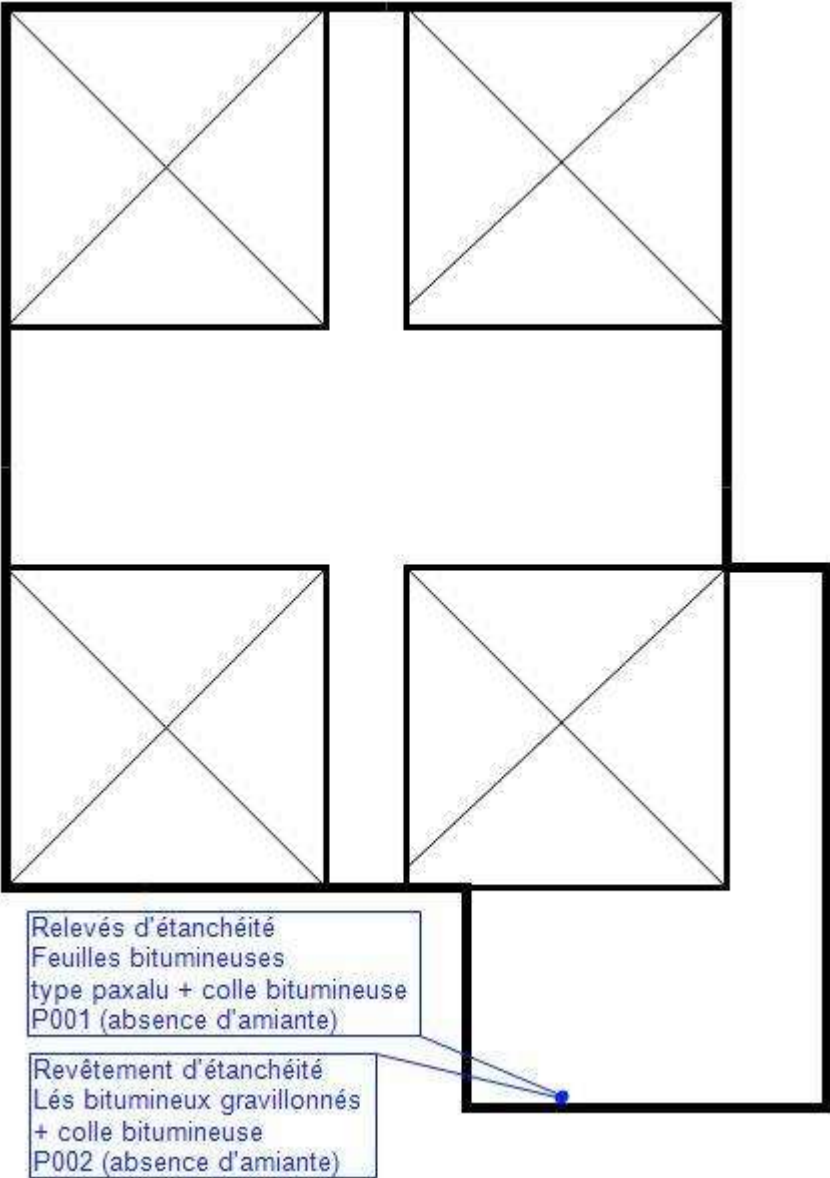
PLANCHE DE REPERAGE USUEL					
N° dossier :	16-12-016223			Adresse de l'immeuble :	STATION SHELL Sans objet RN 24 / AIRE DE BROCELIANDE 56800 PLOERMEL
N° planche :	2/2	Version :	0		
Origine du plan :	Cabinet de diagnostics			Bâtiment – Niveau :	Station SHELL - Toiture

Relevés d'étanchéité
Feuilles bitumineuses
type paxalu + colle bitumineuse
P001 (absence d'amiante)

Revêtement d'étanchéité
Lés bitumineux gravillonnés
+ colle bitumineuse
P002 (absence d'amiante)
