UNIVERSITE PAUL VALERY BÂTIMENT A

ESSAI CHARGEMENT PLANCHER R+3

Dossier CMO3.H.2104 – OCTOBRE 2017

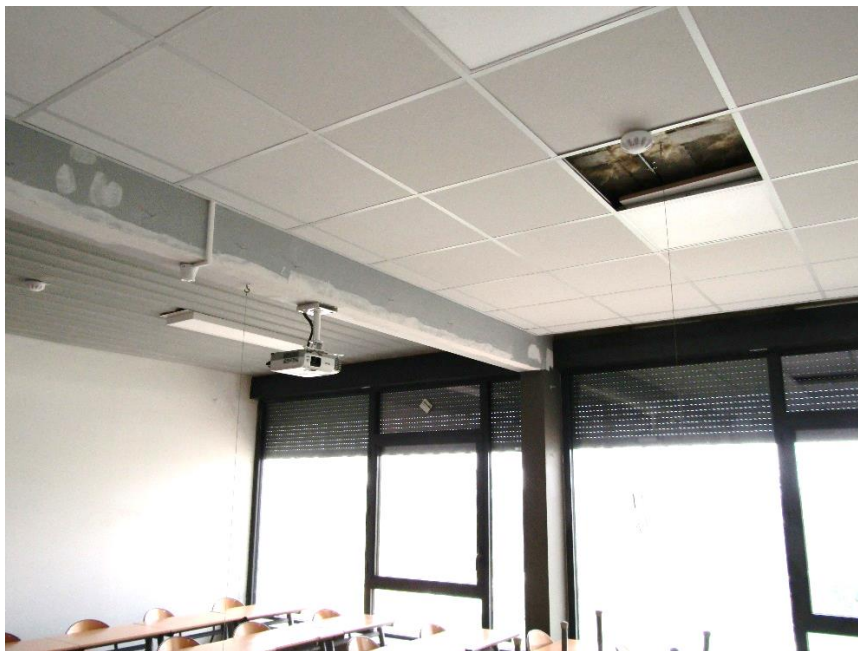
- de poutres principales perpendiculaires aux façades avec les caractéristiques suivantes :
 - o Largeur : 20 cm
 - o Retombée : 40 cm
 - o Portée libre : 5,66 m.
- de poutrelles en béton armé entre les poutres principales avec :
 - o talon : 10,5 cm,
 - o entraxe : 60 cm,
 - o portée libre : 3,30 m.
- d'entrevous en béton d'agglomérés.

Vue de la sous-face du plancher

Il n'a pas été possible de vérifier l'épaisseur de la table de compression du plancher.

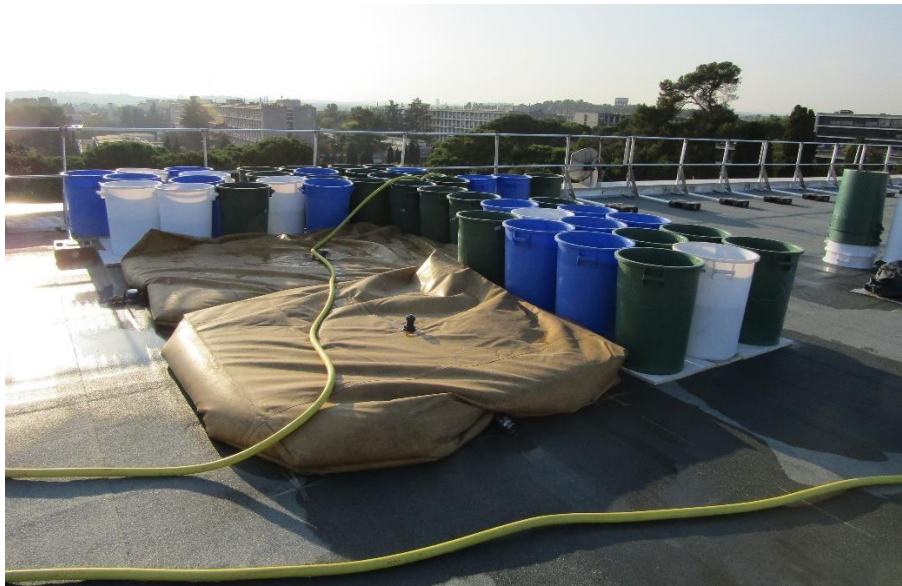
Le chargement a été réalisé au moyen de bacs en plastique, d'une contenance maximale de 100 litres chacun et de 3 bâches à eau, de contenance 2500, 2000 et 1500 litres. L'ensemble de ces éléments a été réparti uniformément sur la zone à éprouver et rempli d'eau afin d'obtenir :

Bacs en plastique et bâches repartis sur la zone de chargement
