# Rapport de repérage des matériaux et produits contenant de l'amiante avant réalisation de travaux

Bâtiment 1870 R+2 + combles , Charpente bois  
16 Rue Brulée  
67000 STRASBOURG (France)

**Référence du dossier :** 2009CGEST  
RAATpalais episcopal09

**Référence du rapport :** CGEST Rat  
palais Episco 25-09

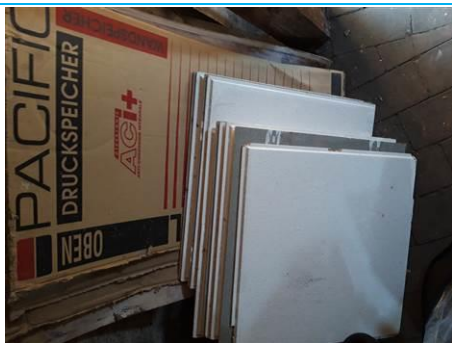
Matériaux : ZPSO-001  
Prélèvement : P001  
Description : Panneaux et plaques posé au sol  
Localisation : combles - grenier  
Résultat : Absence d'amiante  
Quantité :

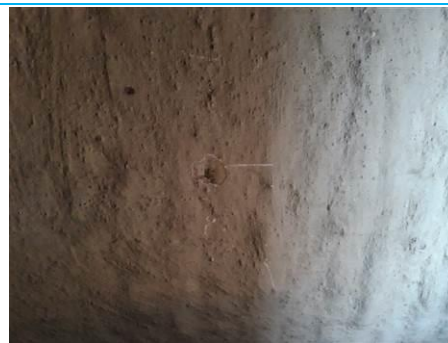
Matériaux : ZPSO-002  
Prélèvement : P002  
Description : Enduit à base de ciment projeté, peinture  
Localisation : combles - grenier  
Résultat : Absence d'amiante  
Quantité :

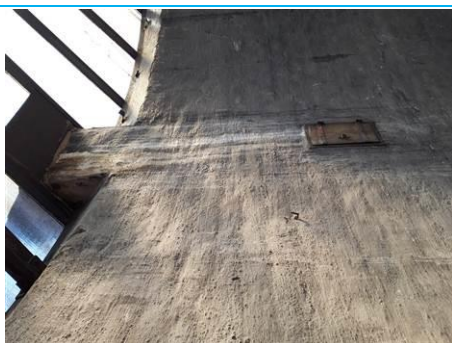
Matériaux : ZPSO-003  
Prélèvement : P003  
Description : Enduit à base de ciment projeté  
Localisation : combles - verrière  
Résultat : Absence d'amiante  
Quantité :

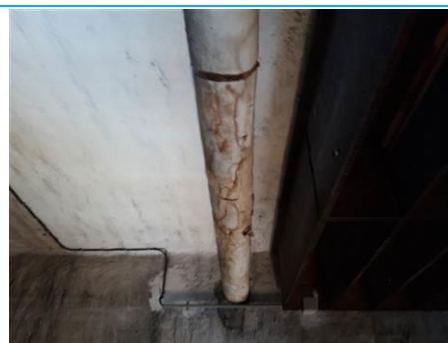
Matériaux : ZPSO-004  
Prélèvement : P004  
Description : Calorifuge (tresses, coquilles, matelas...) et enveloppe  
Localisation : combles - réserve  
Résultat : Absence d'amiante  
Quantité :

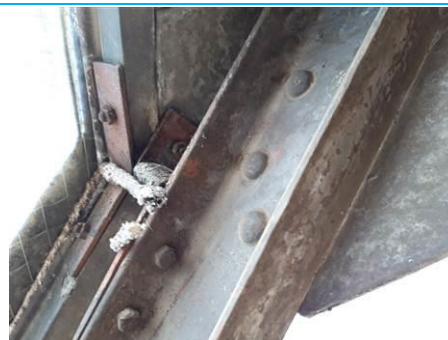
Niveau	Local	Matériau ou produit
combles	verrière	Joint tresse entre menuiserie métallique et verre

Localisation	Composant		N° Matériau	N° Prélèvement	Conclusion (justification)	Type de sondage	Quantité
combles - verrière	Joint d'étanchéité entre menuiserie et structure	Joint tresse entre menuiserie métallique et verre	ZPSO-006	P006	Présence d'amiante (Après analyse en laboratoire)	Fractionnement	Plus de 50 mètre linéaire

Matériaux : ZPSO-006  
Prélèvement : P006  
Description : Joint tresse entre menuiserie métallique et verre  
Localisation : combles - verrière  
Résultat : **Présence d'amiante**  
Quantité : plus de 50 mètre linéaire

Lorsque le présent rapport est suivi de travaux, le propriétaire doit effectuer après enlèvement ou confinement des matériaux et produits contenant de l'amiante de la liste A ou de la liste B situés à l'intérieur des bâtiments occupés ou fréquentés, les interventions suivantes :

- > Examen visuel des ouvrages par une personne certifiée,
- > Mesures d'empoussièrément par un organisme accrédité par le COFRAC.

Si les travaux ne conduisent pas au retrait total des matériaux et produits de la liste A contenant de l'amiante, il est procédé, par une personne certifiée, à une évaluation périodique de l'état de conservation de ces matériaux dans un délai maximal de trois ans.

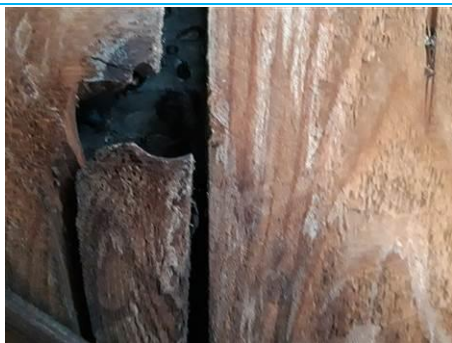
Matériaux : ZPSO-007

Description : Pare-vapeur bitumineux sous toiture ardoise

Localisation : combles - grenier

Résultat : Absence d'amiante
