Rapport de mission de repérage des matériaux et produits contenant de l'amiante à intégrer au "dossier technique amiante"

Référence AMIDTA-D1392530-1901 3 mai 2019

Bien	ERP catégorie 1 à 4
Adresse	12 place Saint-Etienne 31000 TOULOUSE
Propriétaire	CAISSE PRIMAIRE ASSUR MALADIE 3 Bd Du Prof Leopold Escande 31000 TOULOUSE
Demandeur	CAISSE PRIMAIRE ASSUR MALADIE 3 Bd Du Prof Leopold Escande 31000 TOULOUSE

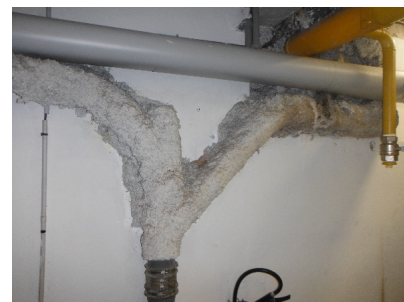
Prélèvement P002
Pièce SOUS SOL - LOCAL CHAUFFERIE
Localisation CONDUIT DE FLUIDE
Matériaux Conduits FLOCAGE
Date 3 mai 2019
Résultat Absence d'amiante
Commentaire

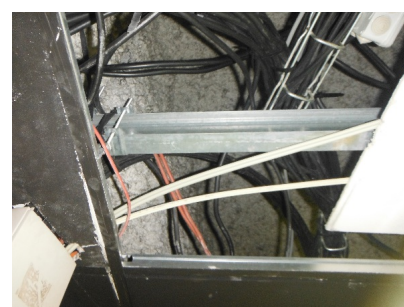
Prélèvement P001
Pièce RDC - REGIE
Localisation FLOCAGE
Matériaux Flocages
Date 3 mai 2019
Résultat Absence d'amiante
Commentaire

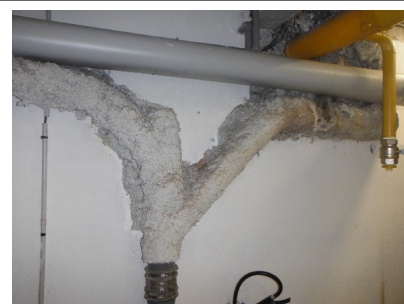
Pièce SOUS SOL - LOCAL CHAUFFERIE
Localisation CONDUIT DE FLUIDE
Matériaux Conduits FLOCAGE
Date 3 mai 2019
Résultat Absence d'amiante

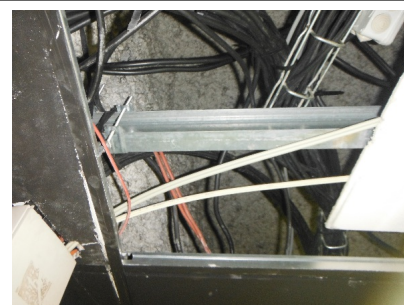
Pièce RDC - REGIE
Localisation FLOCAGE
Matériaux Flocages
Date 3 mai 2019
Résultat Absence d'amiante

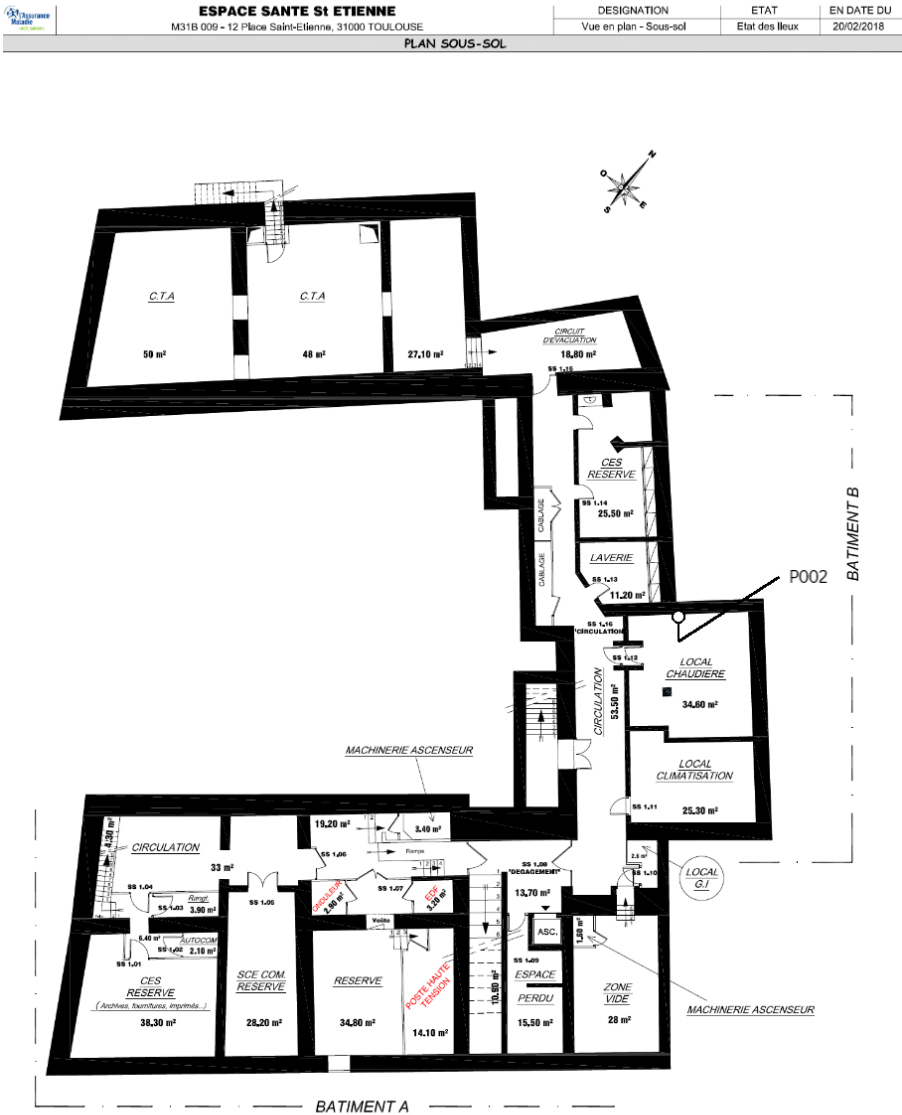
Planche de repérage usuel		1/5
SOUS SOL		
Référence	AMIDTA-D1392530-1901	Version 1
Origine	Dekra diagnostic / MARC BOUILLOT	
Adresse	12 place Saint-Etienne 31000 TOULOUSE

**P002 LOCAL CHAUFFERIE CONDUIT
DE FLUIDE**
Conduits

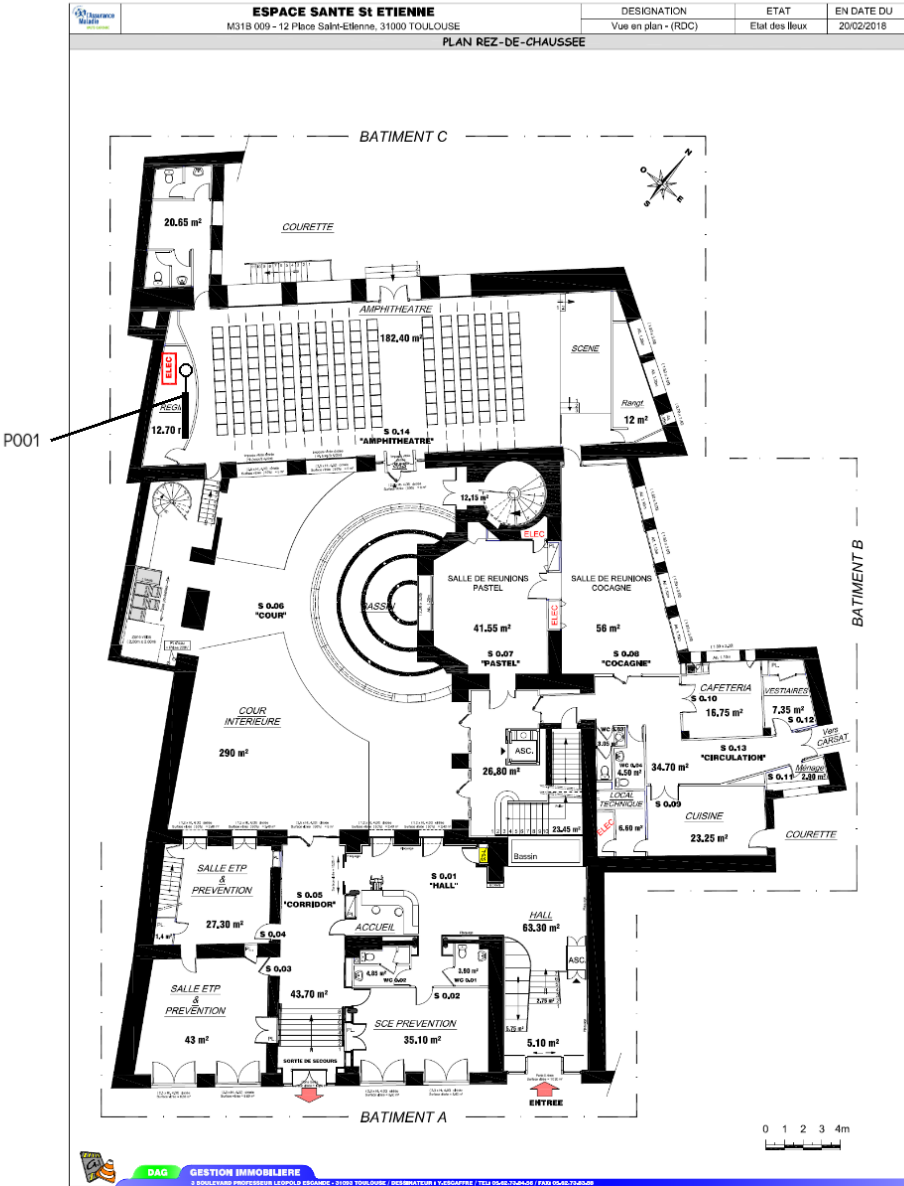
Planche de repérage usuel		2/5
RDC		
Référence	AMIDTA-D1392530-1901	Version 1
Origine	Dekra diagnostic / MARC BOUILLOT	
Adresse	12 place Saint-Etienne 31000 TOULOUSE

P001 REGIE FLOCAGE
Flocages

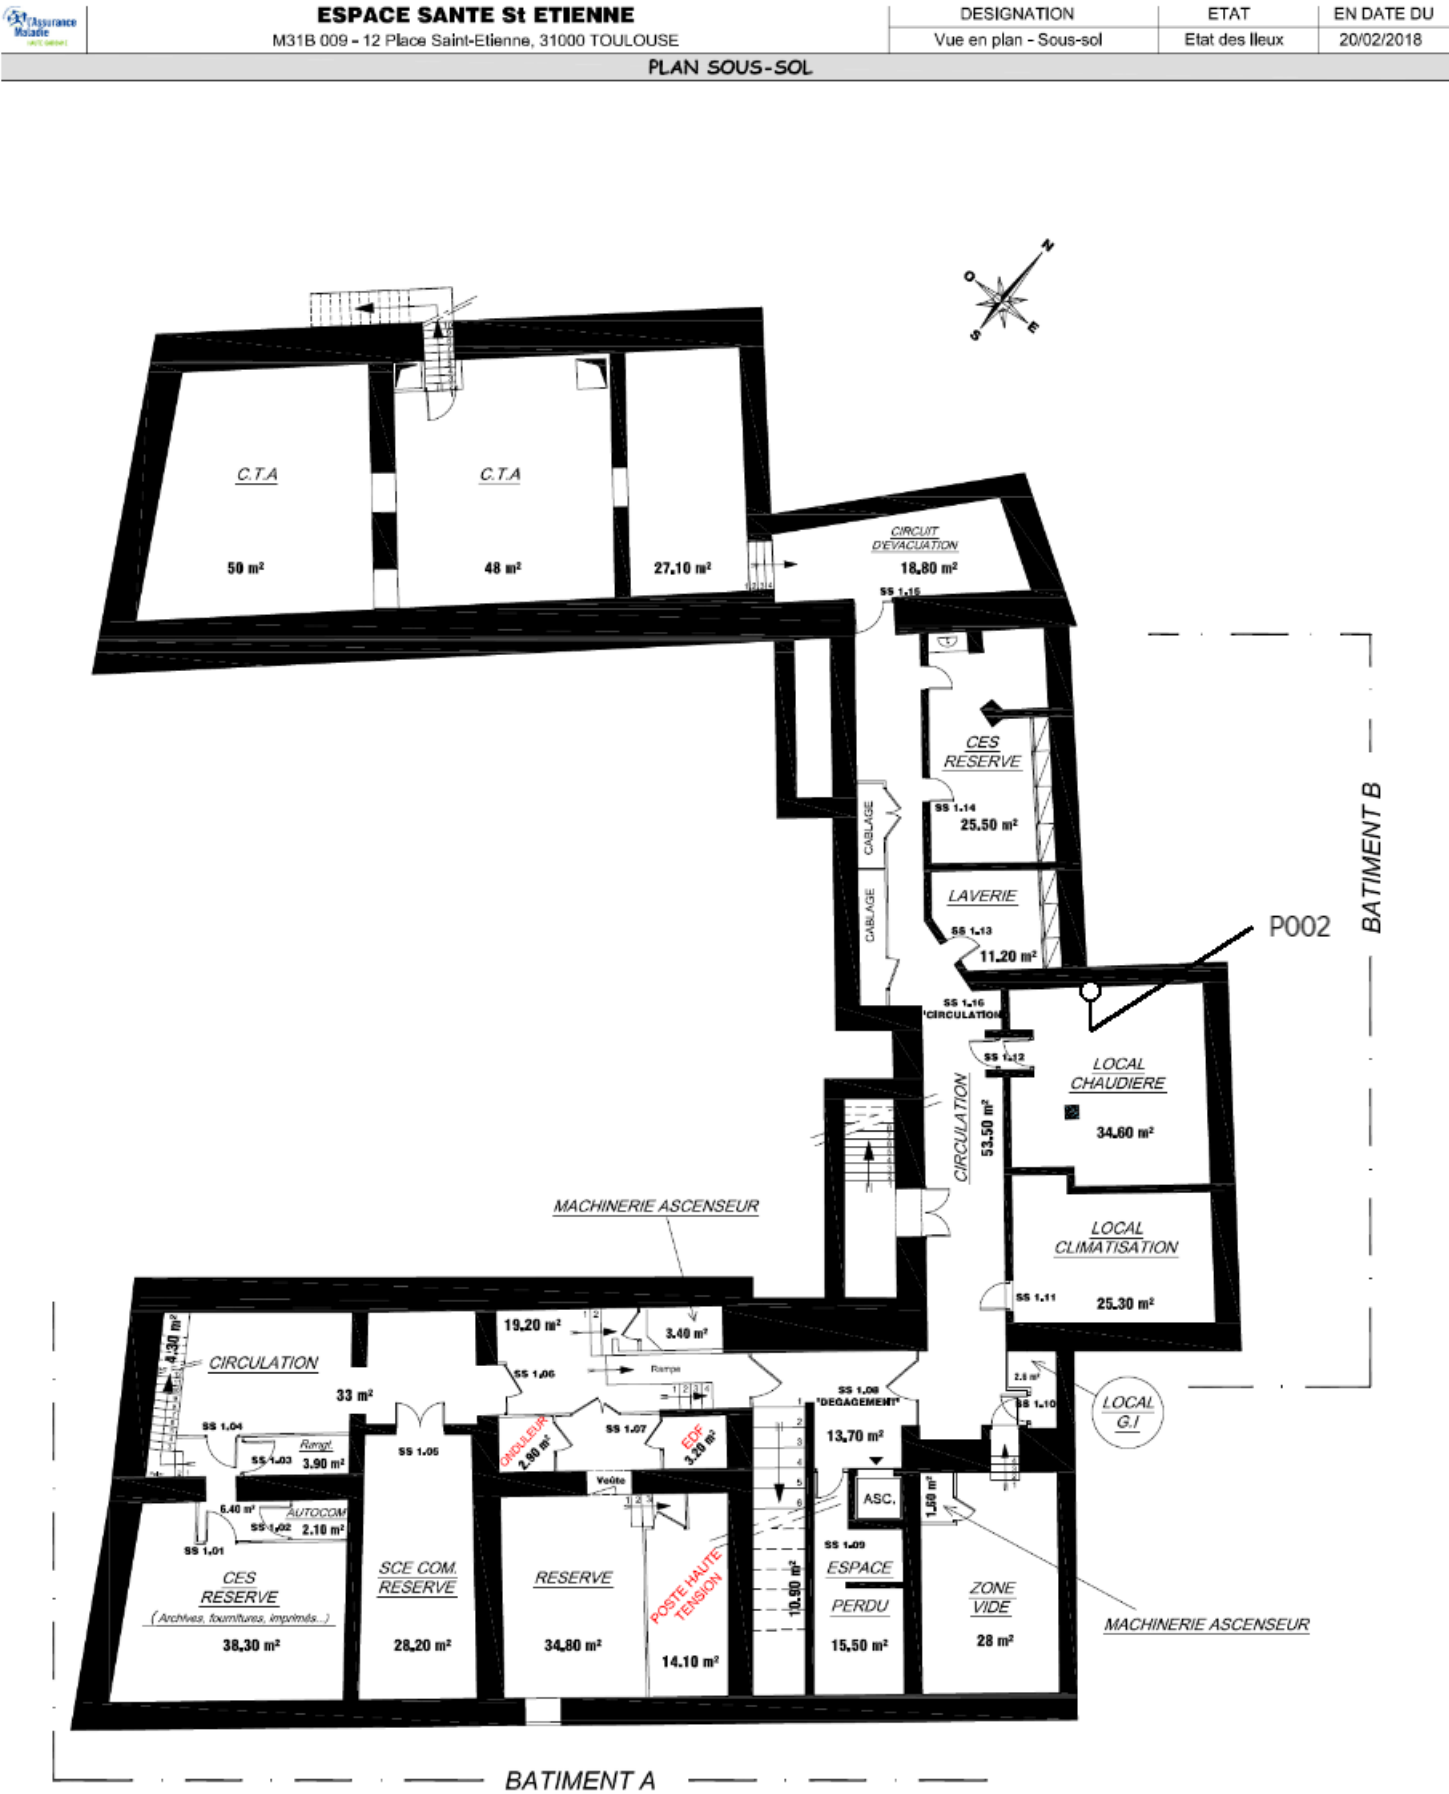
P002 LOCAL CHAUFFERIE CONDUIT DE FLUIDE

Conduits

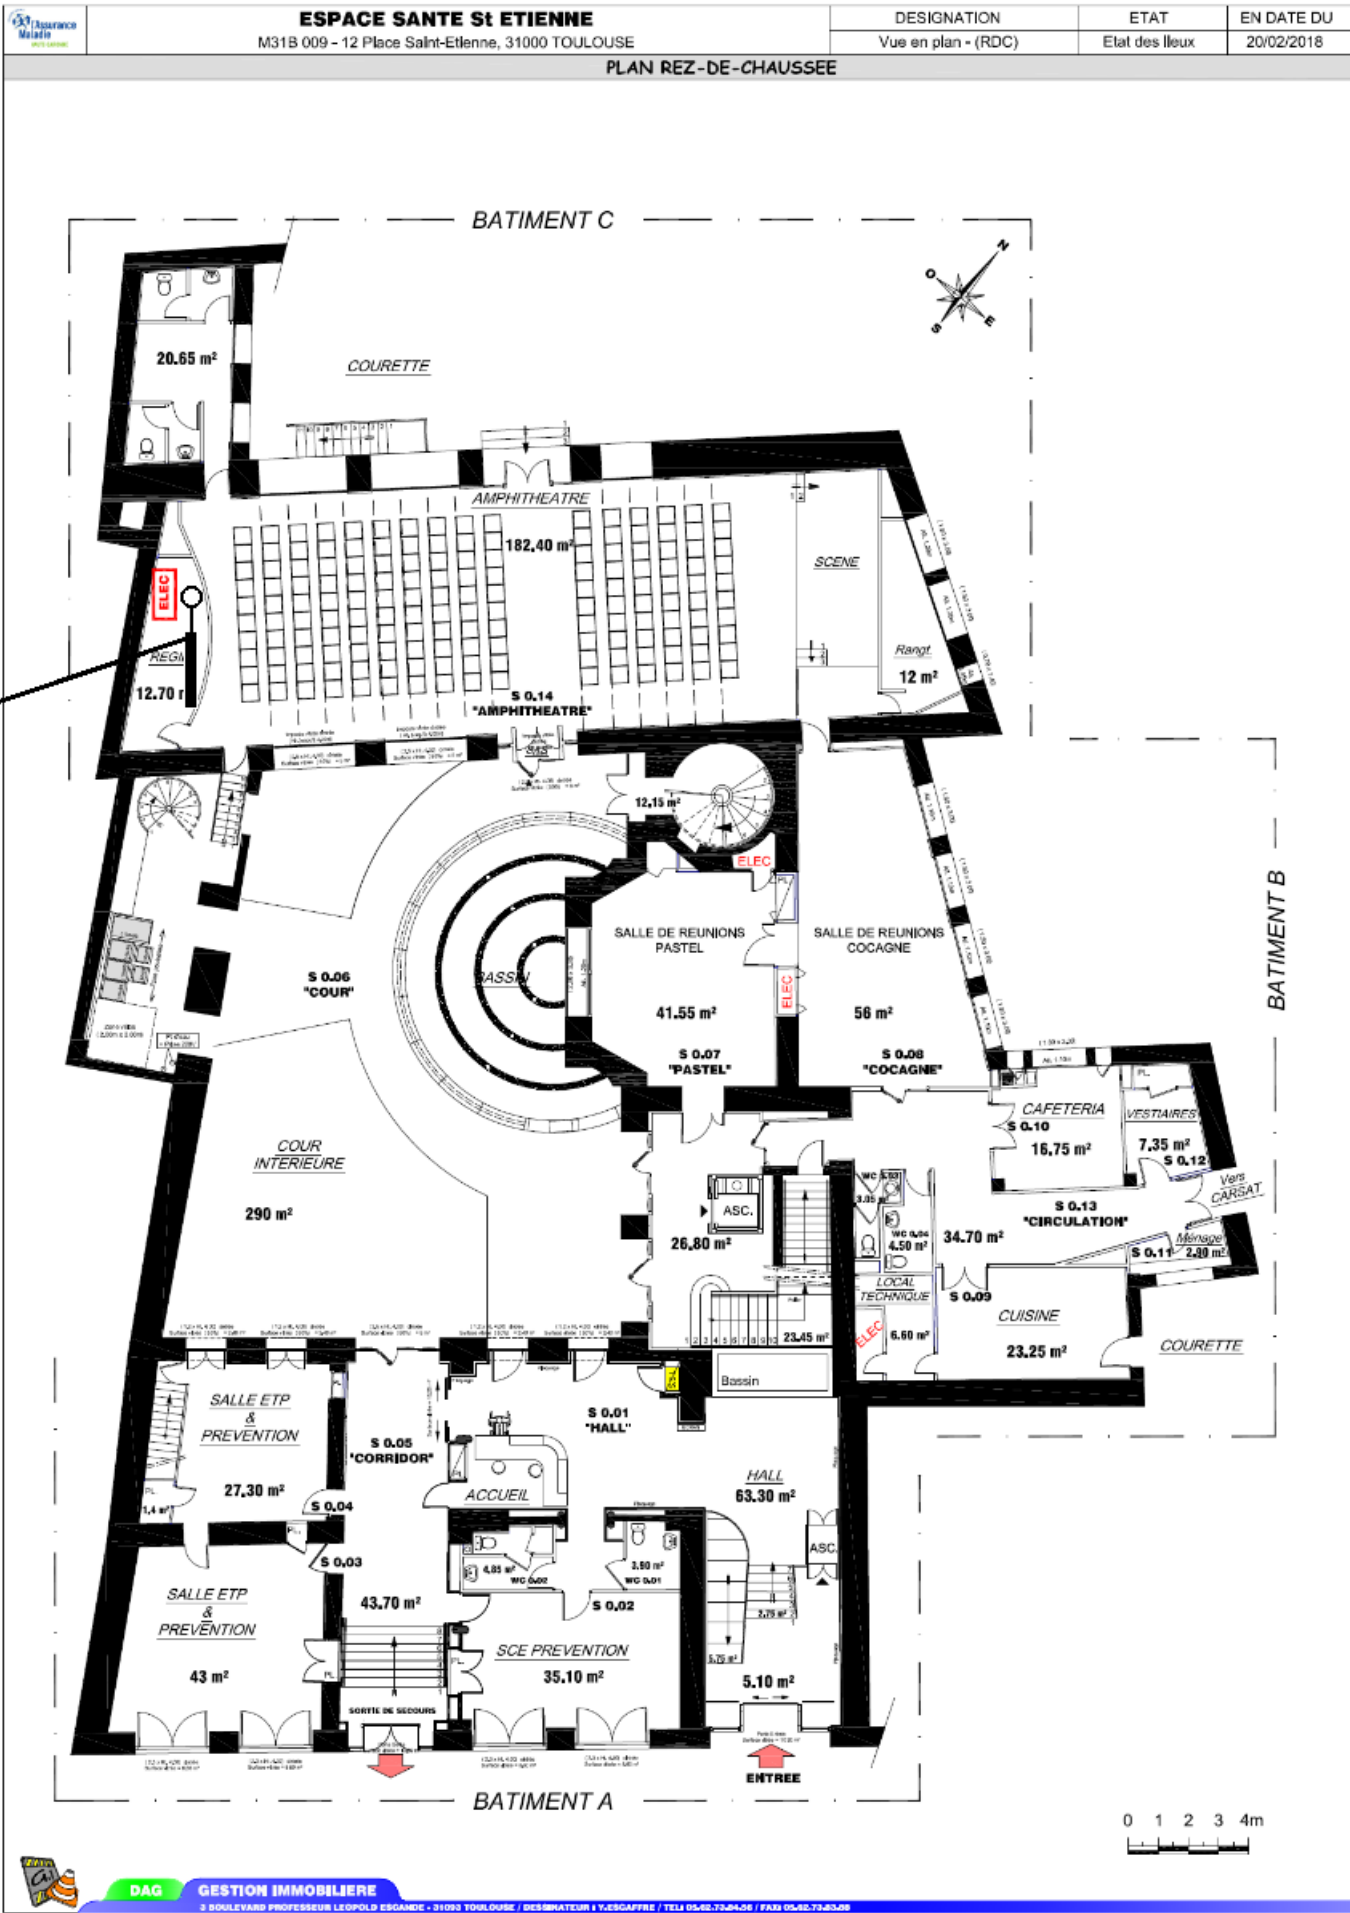
Planche de repérage usuel		2/5
RDC		
Référence	AMIDTA-D1392530-1901	Version 1
Origine	Dekra diagnostic / MARC BOUILLOT	
Adresse	12 place Saint-Etienne 31000 TOULOUSE

Prélèvements
P001 REGIE FLOPAGE Flocages
