## Rapport de mission de repérage des matériaux et produits contenant de l'amiante avant réalisation de travaux dans un immeuble bâti

Lieu d'intervention :  
**Gendarmerie Nationale - Bâtiment 1**  
**2 Résidence Tamariniers**  
**97354 REMIRE-MONTJOLY**

Référence :  
 Nature des travaux envisagés : Rénovation des façades et charpente, mise en peinture des grille des protections des fenêtres

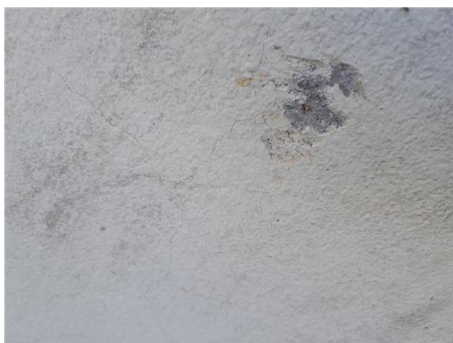
**ANNEXE FICHES D'IDENTIFICATION ET DE COTATION**
**PRELEVEMENT : P001**

<b>Nom du client</b>	<b>Numéro de dossier</b>	<b>Partie d'ouvrage</b>
GENDARMERIE NATIONALE CELLULE HSIE	106178	RDC - Façade
<b>Matériau</b>	<b>Date de prélèvement</b>	<b>Nom de l'opérateur</b>
Enduit + peinture	21/05/2025	SOUCHARD Elisabeth
<b>Localisation</b>		
Revêtement de façade - Murs		
<b>Résultat amiante</b>		
<b>Absence d'amiante</b>		
<b>DESCRIPTION DU PRELEVEMENT :</b>		
<b>Objet</b>		
Enduit + peinture		
<b>DETAIL DES COUCHES DU PRELEVEMENT :</b>		
<b>Référence Couche</b>	<b>Description visuelle</b>	
Fr1	Peintures multiples en vrac non séparable + enduit gris en vrac non séparable	
<b>DETAIL DES RESULTATS :</b>		
<b>Référence Couche</b>	<b>PV analyse Amiante</b>	<b>Conclusion amiante</b>
Fr1		Fibres d'amiante non détectées

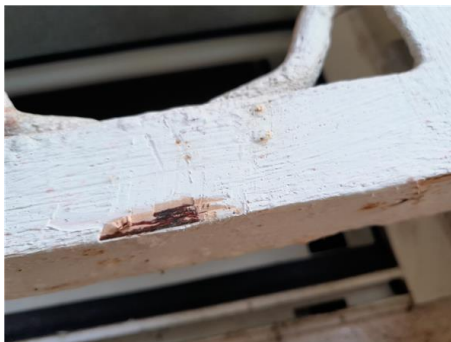
## PRELEVEMENT : P003

Nom du client	Numéro de dossier	Partie d'ouvrage
GENDARMERIE NATIONALE CELLULE HSIE	106178	RDC - Façade
Matériau	Date de prélèvement	Nom de l'opérateur
Peinture sur métal	21/05/2025	SOUCHARD Elisabeth

Fenêtre - Murs

**Absence d'amiante**

Référence Couche	Description visuelle
Fr1	Peintures multiples en vrac

Référence Couche	PV analyse Amiante	Conclusion amiante
Fr1		Fibres d'amiante non détectées

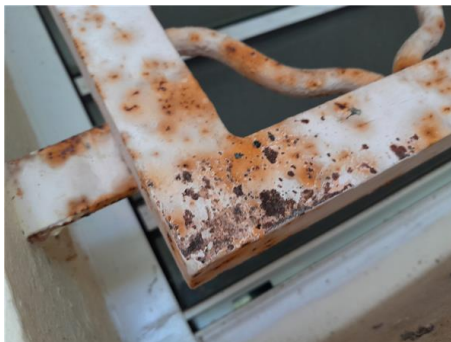
## PRELEVEMENT : P004

Nom du client	Numéro de dossier	Partie d'ouvrage
GENDARMERIE NATIONALE CELLULE HSIE	106178	RDC - Façade
Matériau	Date de prélèvement	Nom de l'opérateur
Peinture sur métal	21/05/2025	SOUCHARD Elisabeth

Fenêtre - Murs

**Absence d'amiante**

Référence Couche	Description visuelle
Fr1	Peintures multiples en vrac

Référence Couche	PV analyse Amiante	Conclusion amiante
Fr1		Fibres d'amiante non détectées

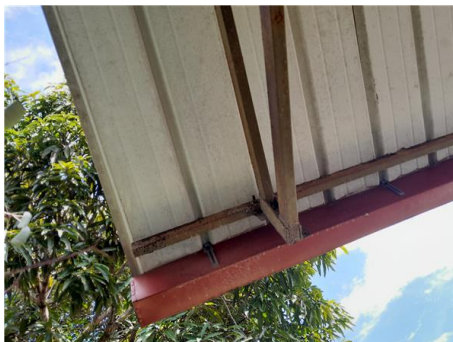
## PRELEVEMENT : P005

Nom du client	Numéro de dossier	Partie d'ouvrage
GENDARMERIE NATIONALE CELLULE HSIE	106178	RDC - Façade
Matériau	Date de prélèvement	Nom de l'opérateur
Peinture sur métal	21/05/2025	SOUCHARD Elisabeth

Charpente - Toiture

**Absence d'amiante**

Référence Couche	Description visuelle
Fr1	Peintures multiples en vrac

Référence Couche	PV analyse Amiante	Conclusion amiante
Fr1		Fibres d'amiante non détectées

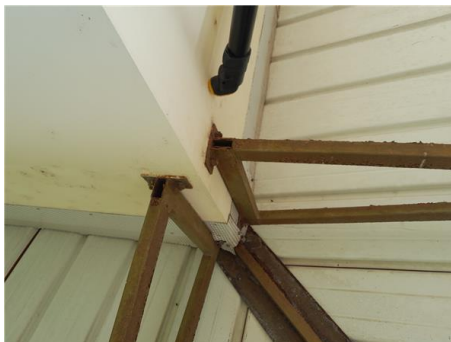
## PRELEVEMENT : P006

Nom du client	Numéro de dossier	Partie d'ouvrage
GENDARMERIE NATIONALE CELLULE HSIE	106178	RDC - Façade
Matériau	Date de prélèvement	Nom de l'opérateur
Peinture sur métal	21/05/2025	SOUCHARD Elisabeth

Charpente - Toiture

**Absence d'amiante**

Référence Couche	Description visuelle
Fr1	Peintures multiples en vrac

Référence Couche	PV analyse Amiante	Conclusion amiante
Fr1		Fibres d'amiante non détectées
