Rapport de mission de repérage des matériaux et produits contenant de l'amiante avant réalisation de travaux dans un immeuble bâti

Lieu d'intervention :
Gendarmerie nationale - Bâtiment 2
2 Résidence Tamariniers
97354 REMIRE-MONTJOLY

Nature des travaux envisagés : Rénovation des façades et charpentes, mise en peinture des grilles des protections des fenêtres

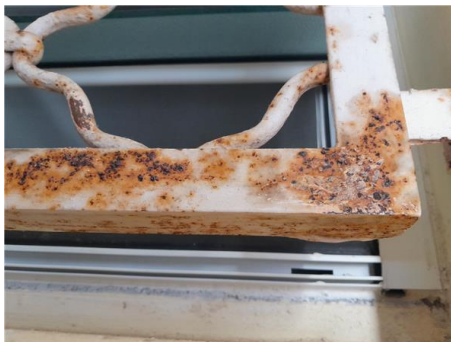
PRELEVEMENT : P003

Nom du client	Numéro de dossier	Partie d'ouvrage
GENDARMERIE NATIONALE CELLULE HSIE	106180	RDC - Façade
Matériau	Date de prélèvement	Nom de l'opérateur
Peinture sur métal	21/05/2025	SOUCHARD Elisabeth

Fenêtre - Murs

Absence d'amiante

Référence Couche	Description visuelle
Fr1	Peintures multiples en vrac

Référence Couche	PV analyse Amiante	Conclusion amiante
Fr1		Fibres d'amiante non détectées

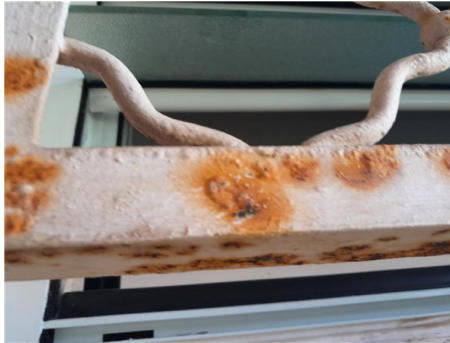
PRELEVEMENT : P004

Nom du client	Numéro de dossier	Partie d'ouvrage
GENDARMERIE NATIONALE CELLULE HSIE	106180	RDC - Façade
Matériau	Date de prélèvement	Nom de l'opérateur
Peinture sur métal	21/05/2025	SOUCHARD Elisabeth
Localisation		
Fenêtre - Murs		
Résultat amiante		
Absence d'amiante		
DESCRIPTION DU PRELEVEMENT :		
Objet		
Peinture sur métal		
DETAIL DES COUCHES DU PRELEVEMENT :		
Référence Couche	Description visuelle	
Fr1	Peintures multiples en vrac	
DETAIL DES RESULTATS :		
Référence Couche	PV analyse Amiante	Conclusion amiante
Fr1		Fibres d'amiante non détectées
