Rapport de mission de repérage des matériaux et produits contenant de l'amiante avant réalisation de travaux dans un immeuble bâti

Lieu d'intervention :
Gendarmerie Nationale - Bâtiment 3
2 Résidence Tamariniers
97354 REMIRE-MONTJOLY

Nature des travaux envisagés : Rénovation des façades et charpentes, mise en peinture des grilles des protections des fenêtres

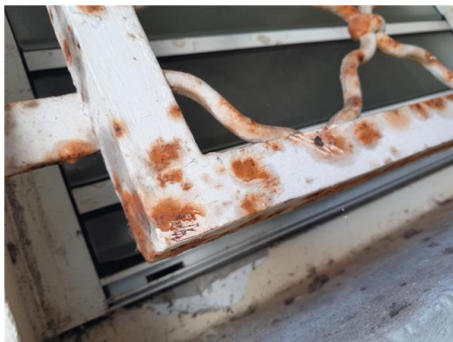
PRELEVEMENT : P003

Nom du client	Numéro de dossier	Partie d'ouvrage
GENDARMERIE NATIONALE CELLULE HSIE	106181	RDC - Façade
Matériau	Date de prélèvement	Nom de l'opérateur
Peinture sur métal	21/05/2025	SOUCHARD Elisabeth

Fenêtre - Murs

Absence d'amiante

Référence Couche	Description visuelle
Fr1	Peintures multiples en vrac

Référence Couche	PV analyse Amiante	Conclusion amiante
Fr1		Fibres d'amiante non détectées

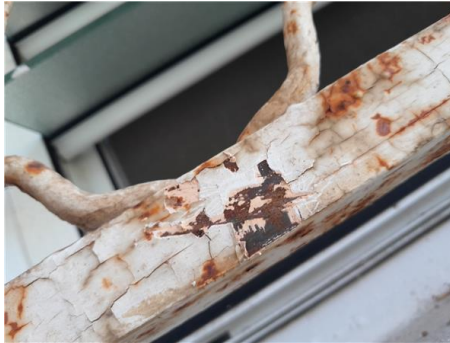
PRELEVEMENT : P004

Nom du client	Numéro de dossier	Partie d'ouvrage
GENDARMERIE NATIONALE CELLULE HSIE	106181	RDC - Façade
Matériau	Date de prélèvement	Nom de l'opérateur
Peinture sur métal	21/05/2025	SOUCHARD Elisabeth

Fenêtre - Murs

Absence d'amiante

Référence Couche	Description visuelle
Fr1	Peintures multiples en vrac

Référence Couche	PV analyse Amiante	Conclusion amiante
Fr1		Fibres d'amiante non détectées

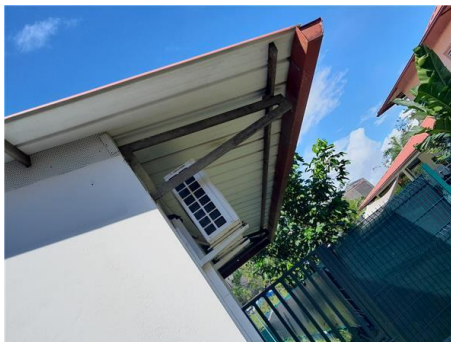
PRELEVEMENT : P006

Nom du client	Numéro de dossier	Partie d'ouvrage
GENDARMERIE NATIONALE CELLULE HSIE	106181	RDC - Façade
Matériau	Date de prélèvement	Nom de l'opérateur
Peinture sur métal	21/05/2025	SOUCHARD Elisabeth

Charpente - Toiture

Absence d'amiante

Référence Couche	Description visuelle
Fr1	Peintures multiples en vrac

Référence Couche	PV analyse Amiante	Conclusion amiante
Fr1		Fibres d'amiante non détectées
