## Rapport de mission de repérage des matériaux et produits contenant de l'amiante avant réalisation de travaux dans un immeuble bâti

Numéro d'offre : **106184 - 2714983**  
Numéro de contrat : **106184 - 2714983**  
Numéro de rapport (n° de tâche) : **106184**  
Date : **18/07/2025**

Lieu d'intervention :  
**Gendarmerie Nationale - Bâtiment 7**  
**2 Résidence Tamariniers**  
**97354 REMIRE-MONTJOLY**

Nature des travaux envisagés : Rénovation des façades et charpentes, mise en peinture des grilles des protections des fenêtres

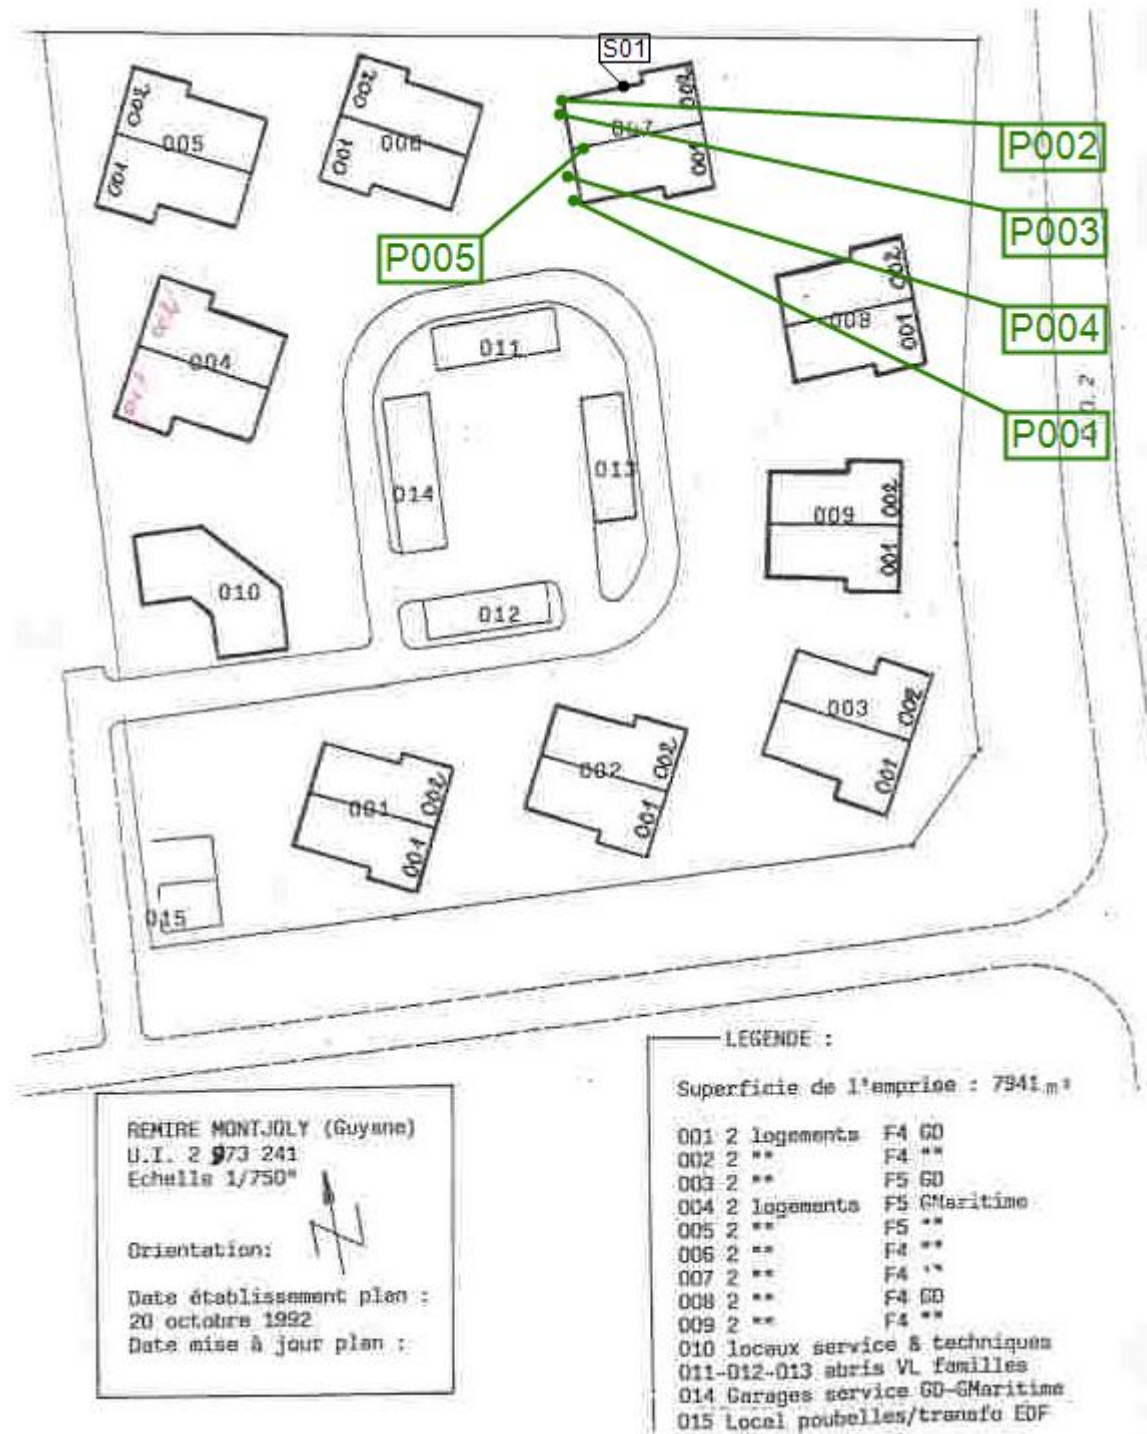
| <div> <div>apave</div> <div> <div>Planche de repérage</div> </div> </div> | | | |

| Etage | Local | Composant | Matériau / Produit | Critères(s) ayant permis de conclure | Réf sondage | Réf ZPSO |
|---|---|---|---|---|---|---|
| RDC | Façade | Revêtement de façade | Enduit + peinture | Résultat d'analyse (P001) | | Z001 |
| | | Revêtement de façade | Enduit + peinture | Résultat d'analyse (P002) | | Z001 |
| | | Charpente | Peinture sur métal | Résultat d'analyse (P004) | | Z002 |
| | | Revêtement de façade | Enduit + peinture | Résultat d'analyse (P005) | S01 | Z001 |
| | | Charpente | Peinture sur métal | Résultat d'analyse (P003) | | Z002 |

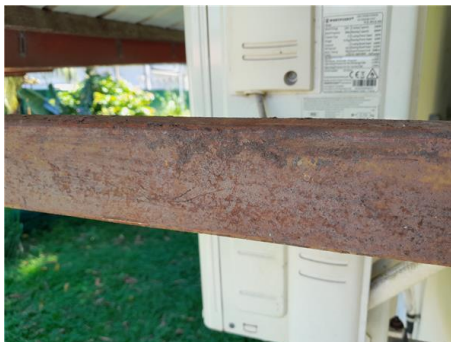
## PRELEVEMENT : P004

| Nom du client | Numéro de dossier | Partie d'ouvrage |
|---|---|---|
| Peinture sur métal | 21/05/2025 | SOUCHARD Elisabeth |

Charpente - Toiture

**Absence d'amiante**

| Référence Couche | Description visuelle |
|---|---|
| Fr1 | Peintures multiples en vrac |

| Référence Couche | PV analyse Amiante | Conclusion amiante |
|---|---|---|
| Fr1 | | Fibres d'amiante non détectées |
