## Rapport de mission de repérage des matériaux et produits contenant de l'amiante avant réalisation de travaux dans un immeuble bâti

Numéro d'offre : **106956 - 2714983**  
Numéro de contrat : **106956 - 2714983**  
Numéro de rapport (n° de tâche) : **106956**  
Date : **21/07/2025**

Lieu d'intervention :  
**Maison individuelle**  
**Bâtiment 4**  
**2 Résidence Tamariniers**  
**97354 REMIRE-MONTJOLY**

Nature des travaux envisagés : Rénovation des façades et charpente, mise en peinture des grille des protections des fenêtres

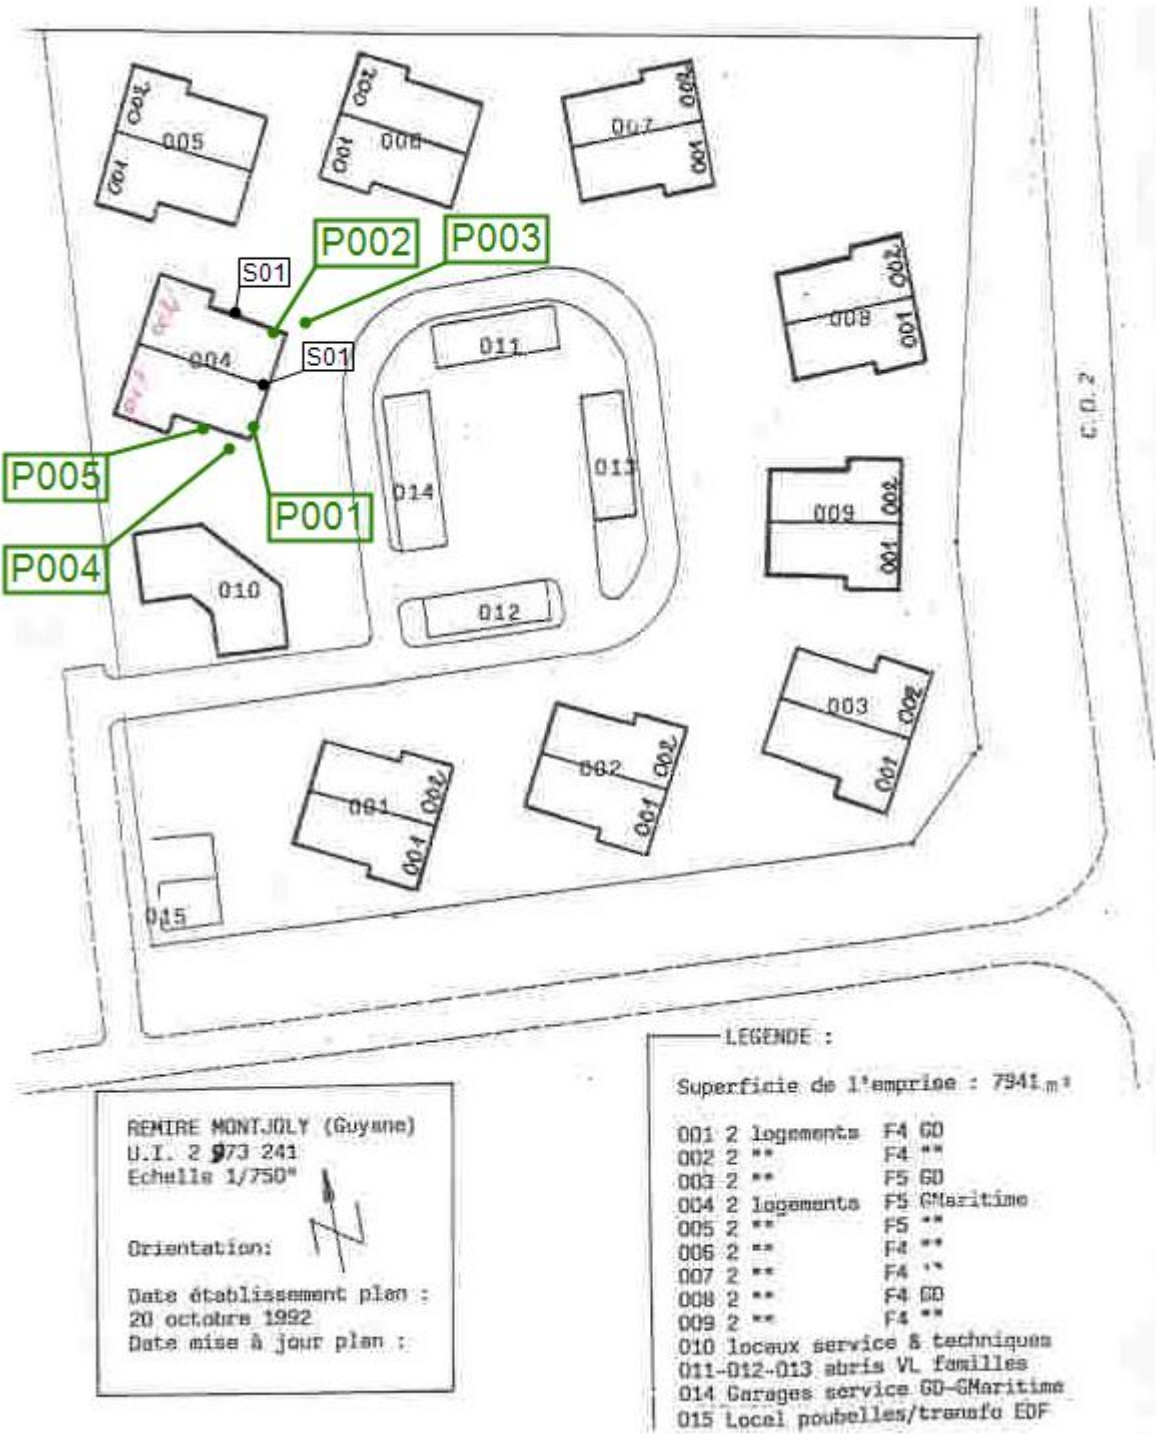
Etage	Local	Composant	Matériau / Produit	Critères(s) ayant permis de conclure	Réf sondage	Réf ZPSO
RDC	Façade	Revêtement de façade	Enduit + peinture	Résultat d'analyse (P001)		Z001
		Revêtement de façade	Enduit + peinture	Résultat d'analyse (P002)		Z001
		Charpente	Peinture sur métal	Résultat d'analyse (P004)		Z002
		Revêtement de façade	Enduit + peinture	Résultat d'analyse (P005)	S01	Z001
		Charpente	Peinture sur métal	Résultat d'analyse (P003)		Z002
