RAPPORT DE LOCALISATION DES PRELEVEMENTS ET ANALYSES AMIANTE

DOSSIER N° 24-07-378a – indice 0

Hangar de stockage - Extérieur

Adresse : **59 chemin d'Yvours 69310 PIERRE BENITE**

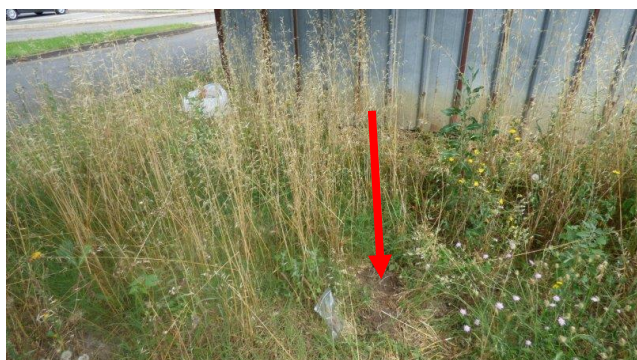
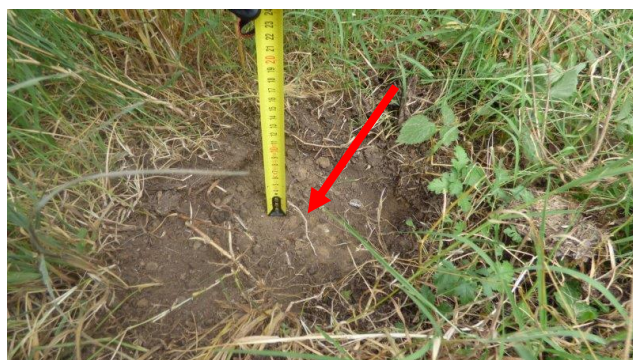
N° DE REPERAGE sur plan/croquis (chapitre 28) et sur détail d'investigation (chapitre 18) : **F01**

Descriptif de l'élément :	<i>Terre au sol</i>	Couleur :	-/-
Nature matériau :	-/-	Texture :	-/-
Fonction de l'ouvrage :	-/-	Aspect :	-/-
		Caractéristiques dimensionnelles :	-/-
Critère de quantification :	-/-

LOCALISATION DE L'ELEMENT :	AUTRE LOCALISATION DU MEME ELEMENT :
Localisation : <i>Hangar de stockage – Zone végétalisée Sud – Emplacement 1-B – à 10 cm de profondeur</i>	-/-

Résultat d'analyse : **Amiante détecté** Type d'amiante : **Chrysotile**

EVALUATION DE L'ETAT DE CONSERVATION DE CET ELEMENT : **Non Dégadé**

Préserver les états actuels de conservation, informer l'ensemble des intervenants et ou occupants du résultat du présent rapport, informer l'ensemble des intervenants du résultat du présent rapport, jusqu'à la prise en charge des éléments par une entreprise ayant les compétences nécessaires pour effectuer l'opération envisagée sur ou à proximité de ce matériau.

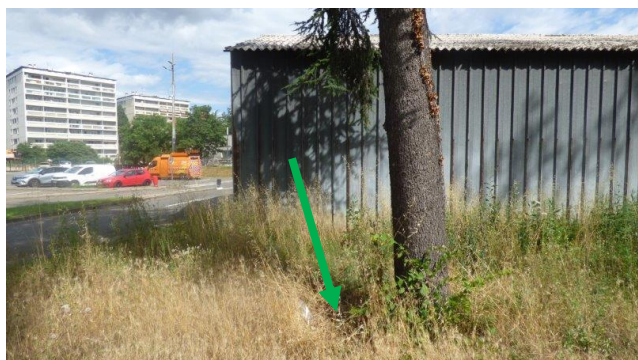
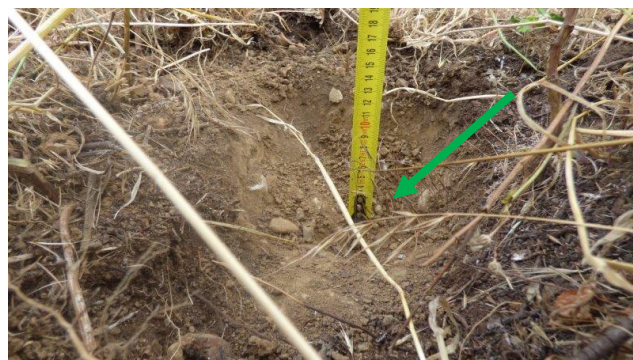
N° DE REPERAGE sur plan/croquis (chapitre 28) et sur détail d'investigation (chapitre 18) : **F02**

Descriptif de l'élément :	<i>Terre au sol</i>	Couleur :	-/-
Nature matériau :	-/-	Texture :	-/-
Fonction de l'ouvrage :	-/-	Aspect :	-/-
		Caractéristiques dimensionnelles :	-/-
Critère de quantification :	-/-

Localisation : *Hangar de stockage – Zone végétalisée Sud – Emplacement 2-B – à 5 cm de profondeur*

Résultat d'analyse : **Amiante non détecté**

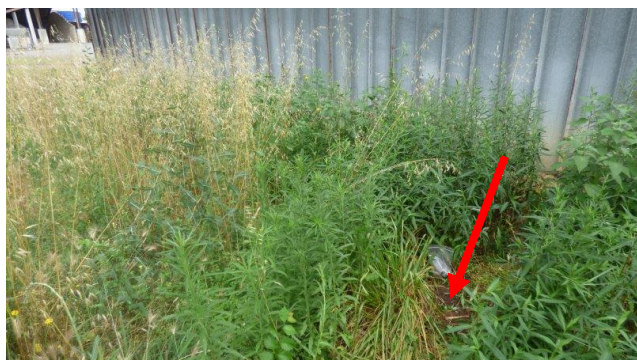
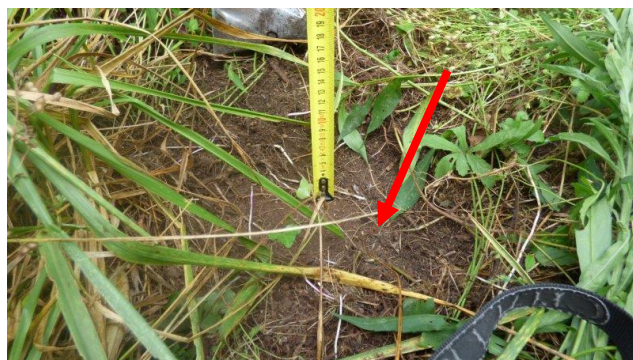
N° DE REPERAGE sur plan/croquis (chapitre 28) et sur détail d'investigation (chapitre 18) : F03

Descriptif de l'élément :	Terre au sol	Couleur :	-/-
		Texture :	-/-
Nature matériau :	-/-	Aspect :	-/-
Fonction de l'ouvrage :	-/-	Caractéristiques dimensionnelles :	-/-
Critère de quantification :		-/-

Localisation : Hangar de stockage – Zone végétalisée Sud – Emplacement 1-C – à 5 cm de profondeur

Résultat d'analyse : **Amiante détecté**

Type d'amiante : **Chrysotile**

EVALUATION DE L'ETAT DE CONSERVATION DE CET ELEMENT : **Non Dégradé**

Préserver les états actuels de conservation, informer l'ensemble des intervenants et ou occupants du résultat du présent rapport, informer l'ensemble des intervenants du résultat du présent rapport, jusqu'à la prise en charge des éléments par une entreprise ayant les compétences nécessaires pour effectuer l'opération envisagée sur ou à proximité de ce matériau.

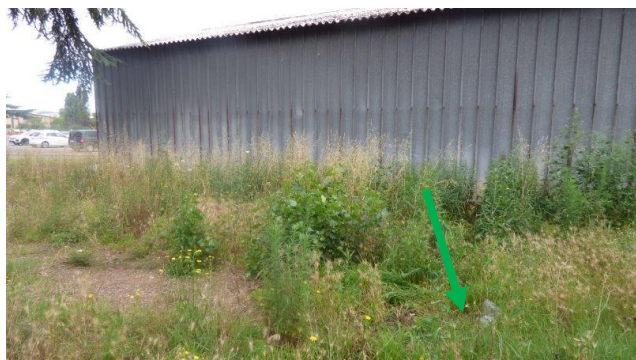
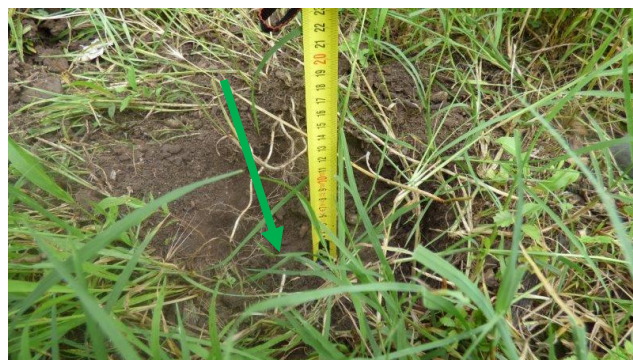
N° DE REPERAGE sur plan/croquis (chapitre 28) et sur détail d'investigation (chapitre 18) : **F04**

Descriptif de l'élément :	<i>Terre au sol</i>	Couleur :	-/-
Nature matériau :	-/-	Texture :	-/-
Fonction de l'ouvrage :	-/-	Aspect :	-/-
		Caractéristiques dimensionnelles :	-/-
Critère de quantification :	-/-

Localisation : *Hangar de stockage – Zone végétalisée Sud – Emplacement 2-C – à 10 cm de profondeur*

Résultat d'analyse : **Amiante non détecté**

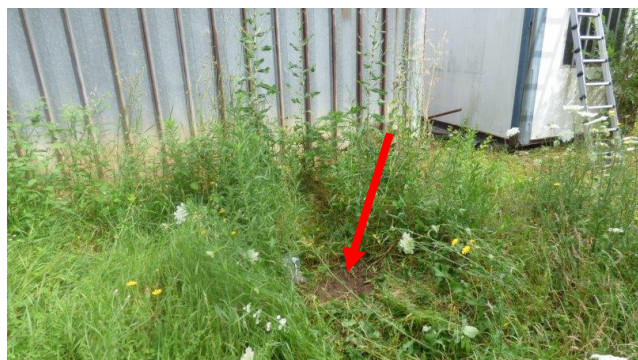
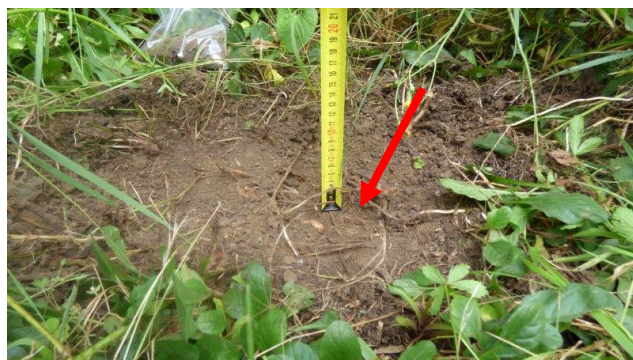
N° DE REPERAGE sur plan/croquis (chapitre 28) et sur détail d'investigation (chapitre 18) : F05

Descriptif de l'élément :	Terre au sol	Couleur :	-/-
Nature matériau :	-/-	Texture :	-/-
Fonction de l'ouvrage :	-/-	Aspect :	-/-
		Caractéristiques dimensionnelles :	-/-
Critère de quantification :	-/-

LOCALISATION DE L'ELEMENT :	AUTRE LOCALISATION DU MEME ELEMENT :
Localisation : Hangar de stockage – Zone végétalisée Sud – Emplacement 1-D – à 10 cm de profondeur	-/-

Résultat d'analyse : Amiante détecté Type d'amiante : Chrysotile

EVALUATION DE L'ETAT DE CONSERVATION DE CET ELEMENT : Non Dégradé

Préserver les états actuels de conservation, informer l'ensemble des intervenants et ou occupants du résultat du présent rapport, informer l'ensemble des intervenants du résultat du présent rapport, jusqu'à la prise en charge des éléments par une entreprise ayant les compétences nécessaires pour effectuer l'opération envisagée sur ou à proximité de ce matériau.

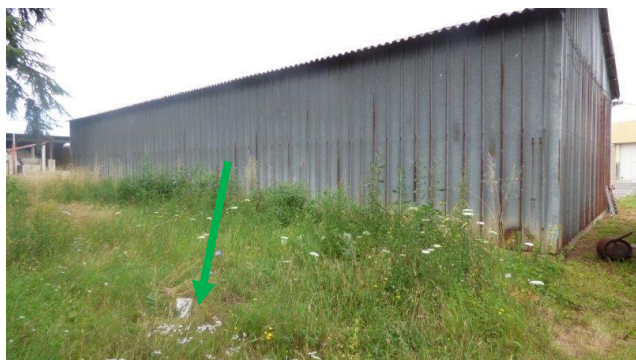
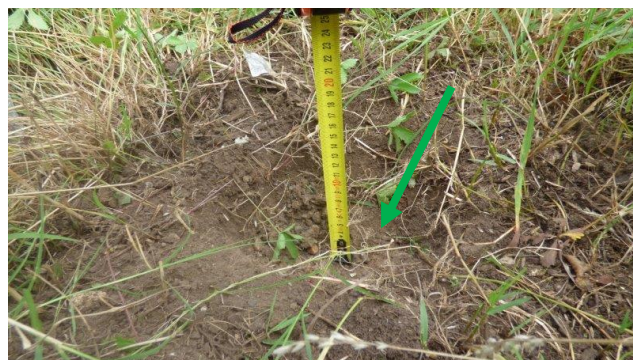
N° DE REPERAGE sur plan/croquis (chapitre 28) et sur détail d'investigation (chapitre 18) : **F06**

Descriptif de l'élément :	<i>Terre au sol</i>	Couleur :	-/-
Nature matériau :	-/-	Texture :	-/-
Fonction de l'ouvrage :	-/-	Aspect :	-/-
		Caractéristiques dimensionnelles :	-/-
Critère de quantification :	-/-

Localisation : *Hangar de stockage – Zone végétalisée Sud – Emplacement 2-D – à 5 cm de profondeur*

Résultat d'analyse : **Amiante non détecté**

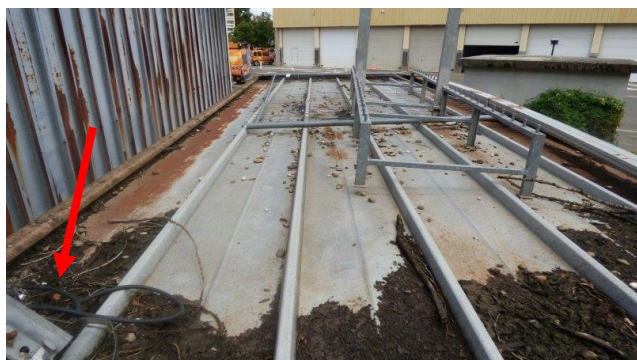
N° DE REPERAGE sur plan/croquis (chapitre 28) et sur détail d'investigation (chapitre 18) : F07

Descriptif de l'élément :	<i>Dépôt végétal marron sur toiture</i>	Couleur :	Marron
		Texture :	-/-
Nature matériau :	-/-	Aspect :	-/-
Fonction de l'ouvrage :	-/-	Caractéristiques dimensionnelles :	-/-
Critère de quantification :		-/-

LOCALISATION DE L'ELEMENT :		AUTRE LOCALISATION DU MEME ELEMENT :
Localisation :	Hangar de stockage – Algeco – Toiture	-/-

Résultat d'analyse : **Amiante détecté**

Type d'amiante : **Chrysotile - Crocidolite**

EVALUATION DE L'ETAT DE CONSERVATION DE CET ELEMENT : **Non Dégradé**

Préserver les états actuels de conservation, informer l'ensemble des intervenants et ou occupants du résultat du présent rapport, informer l'ensemble des intervenants du résultat du présent rapport, jusqu'à la prise en charge des éléments par une entreprise ayant les compétences nécessaires pour effectuer l'opération envisagée sur ou à proximité de ce matériau.

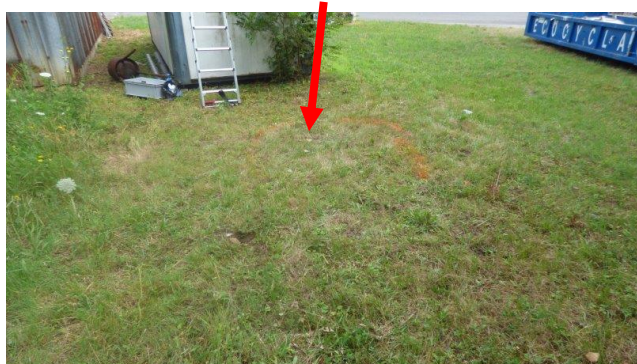
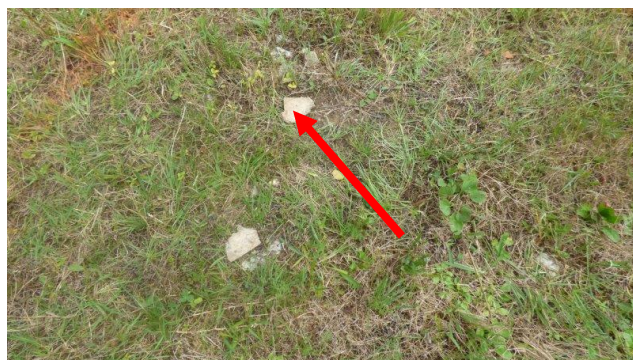
N° DE REPERAGE sur plan/croquis (chapitre 28) et sur détail d'investigation (chapitre 18) : **F08**

Descriptif de l'élément :	<i>Morceau de fibres-ciment</i>	Couleur :	<i>Gris</i>
		Texture :	<i>-/-</i>
Nature matériau :	<i>-/-</i>	Aspect :	<i>-/-</i>
Fonction de l'ouvrage :	<i>-/-</i>	Caractéristiques dimensionnelles :	<i>-/-</i>
Critère de quantification :		<i>-/-</i>

LOCALISATION DE L'ELEMENT :		AUTRE LOCALISATION DU MEME ELEMENT :
Localisation :	<i>Hangar de stockage – Coté Sud-Est – Sol</i>	<i>-/-</i>

Résultat d'analyse : **Amiante détecté**

Type d'amiante : **Chrysotile - Crocidolite**

EVALUATION DE L'ETAT DE CONSERVATION DE CET ELEMENT : **Non Dégradé**

Préserver les états actuels de conservation, informer l'ensemble des intervenants et ou occupants du résultat du présent rapport, informer l'ensemble des intervenants du résultat du présent rapport, jusqu'à la prise en charge des éléments par une entreprise ayant les compétences nécessaires pour effectuer l'opération envisagée sur ou à proximité de ce matériau.
