Rapport de mission de repérage des matériaux et produits contenant de l'amiante avant réalisation de travaux dans un immeuble bâti

TOUR DE CONTROLE
AERODROME MARCEL HENRY
97615 DZAUDZI

Date du rapport : 06/05/2025

2502MAYU6000002/DGAC/TOUR DE
CONTROLE

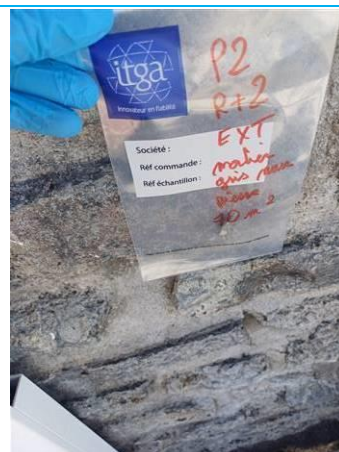
Matériaux : P002
Prélèvement : P002
Description : mortier gris sur mur en pierre
Localisation : R+2
Résultat : Absence d'amiante

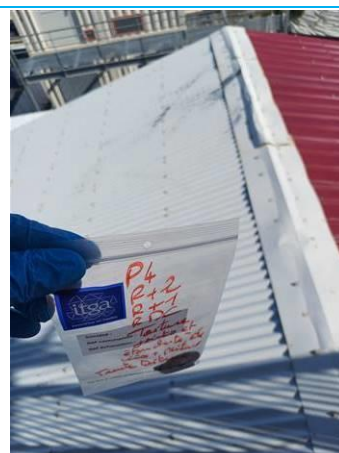
Matériaux : P004
Prélèvement : P004
Description : toiture joint et étanchéité vis peinture blanche
Localisation : R+2
Résultat : Absence d'amiante

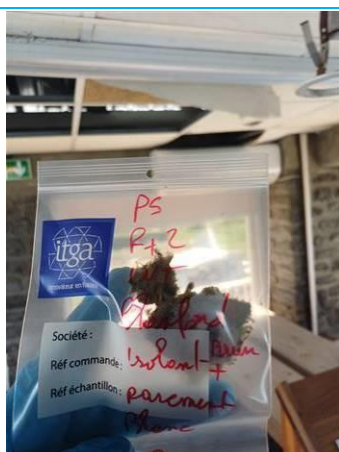
Matériaux : P005
Prélèvement : P005
Description : isolant brun parement blanc
Localisation : R+2
Résultat : Absence d'amiante

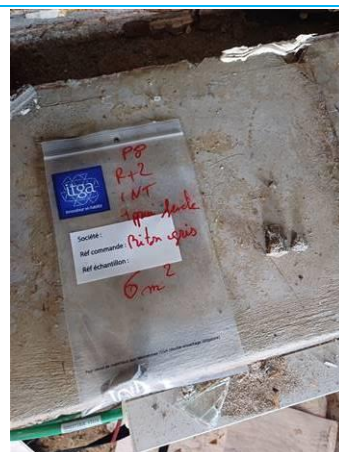
Matériaux : P008
Prélèvement : P008
Description : béton gris appui fenêtre
Localisation : R+2
Résultat : Absence d'amiante

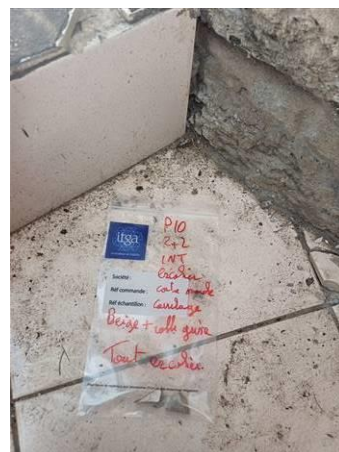
Matériaux : P010
Prélèvement : P010
Description : carrelage beige colle grise escalier
Localisation : R+2
Résultat : Absence d'amiante

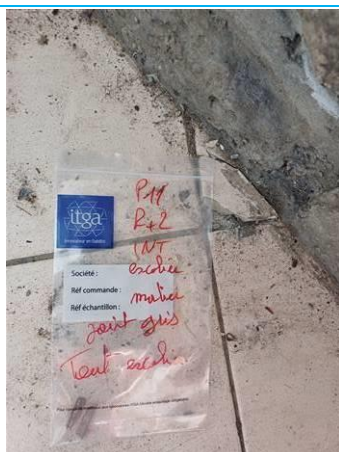
Matériaux : P011
Prélèvement : P011
Description : mortier joint gris escalier
Localisation : R+2
Résultat : Absence d'amiante

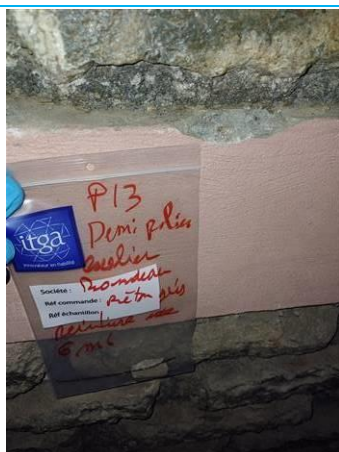
Matériaux : P013
Prélèvement : P013

Description : escalier - bandeau béton gris peinture rose
Localisation : Demi Palier
Résultat : Absence d'amiante

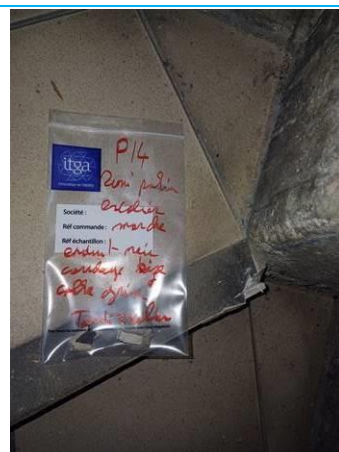
Matériaux : P014
Prélèvement : P014

Description : enduit noir carrelage beige colle grise - marche escalier
Localisation : Demi Palier
Résultat : Absence d'amiante

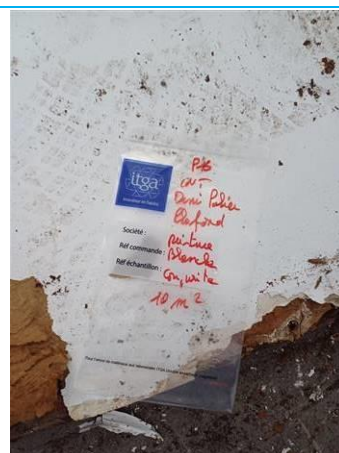
Matériaux : P016
Prélèvement : P016

Description : peinture blanche
Localisation : Demi Palier
Résultat : Absence d'amiante

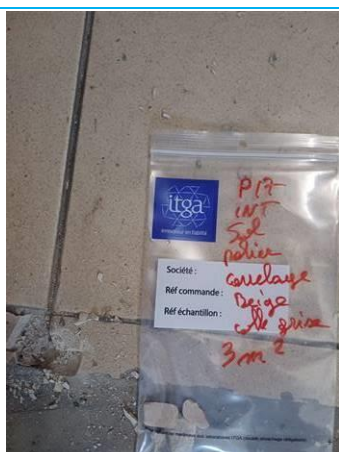
Matériaux : P017
Prélèvement : P017

Description : carrelage beige colle grise
Localisation : Demi Palier
Résultat : Absence d'amiante

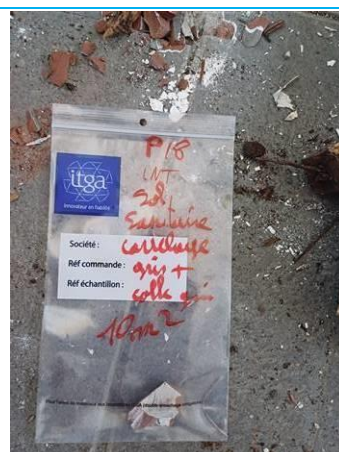
Matériaux : P018
Prélèvement : P018

Description : carrelage gris colle grise
Localisation : Demi Palier - sanitaire
Résultat : Absence d'amiante

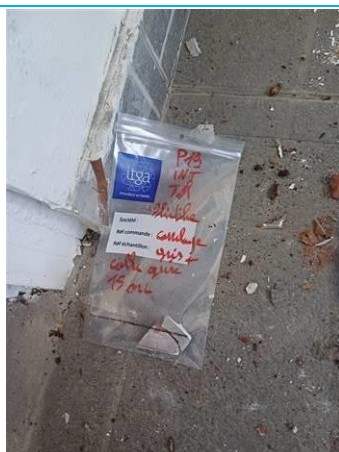
Matériaux : P019
Prélèvement : P019
Description : carrelage gris colle grise
Localisation : Demi Palier
Résultat : Absence d'amiante

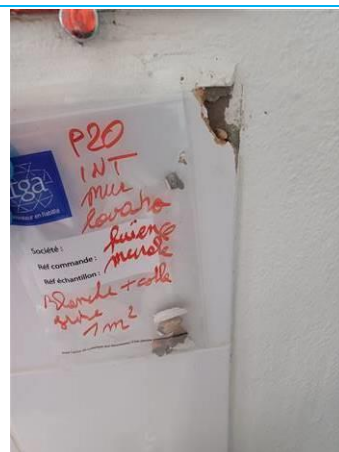
Matériaux : P020
Prélèvement : P020
Description : faïence blanche colle grise
Localisation : Demi Palier - mur int lavabo
Résultat : Absence d'amiante

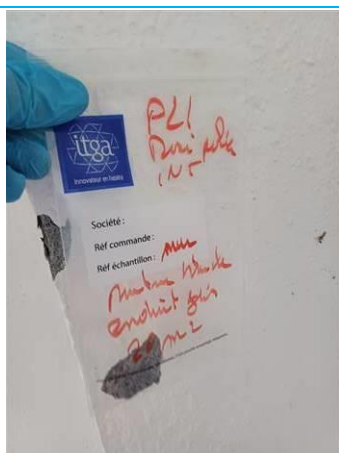
Matériaux : P021
Prélèvement : P021
Description : peinture blanche enduit gris
Localisation : Demi Palier
Résultat : Absence d'amiante

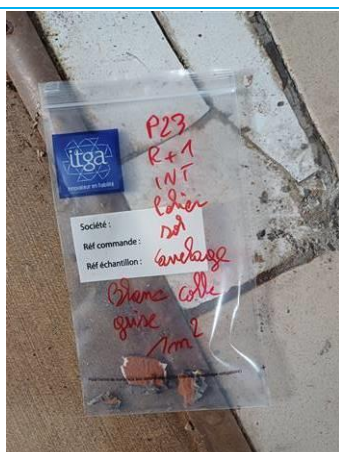
Matériaux : P023
Prélèvement : P023
Description : carrelage blanc colle grise
Localisation : R+1 - sol palier
Résultat : Absence d'amiante

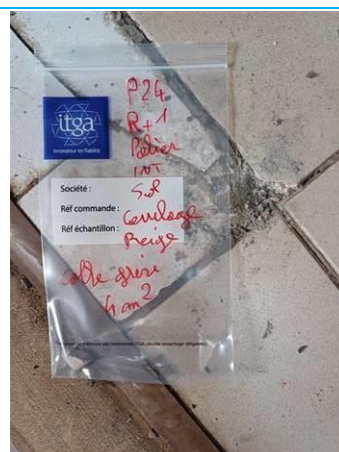
Matériaux : P024
Prélèvement : P024
Description : carrelage beige colle grise
Localisation : R+1
Résultat : Absence d'amiante

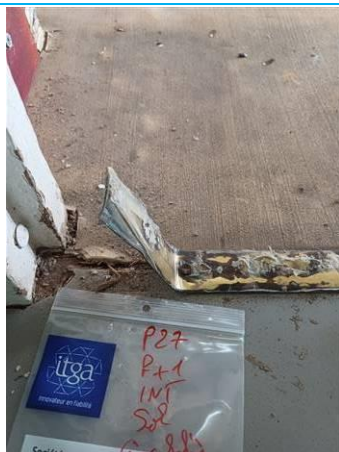
Matériaux : P027
Prélèvement : P027
Description : pvc brun
Localisation : R+1 - sol bureau
Résultat : Absence d'amiante

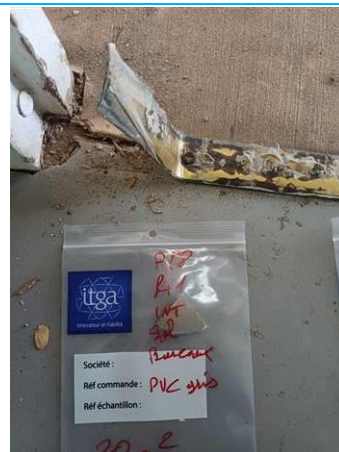
Matériaux : P028
Prélèvement : P028
Description : PVC gris
Localisation : R+1 - sol bureau
Résultat : Absence d'amiante

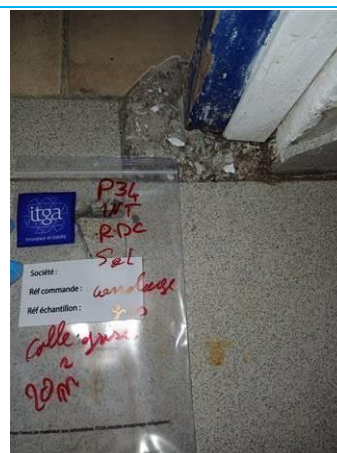
Matériaux : P034
 Prélèvement : P034
 Description : carrelage gris colle grise
 Localisation : RDC
 Résultat : Absence d'amiante

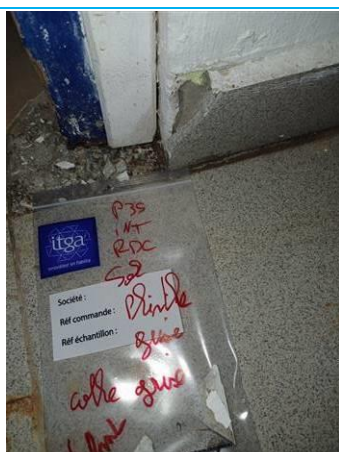
Matériaux : P035
 Prélèvement : P035
 Description : carrelage gris colle grise
 Localisation : RDC
 Résultat : Absence d'amiante

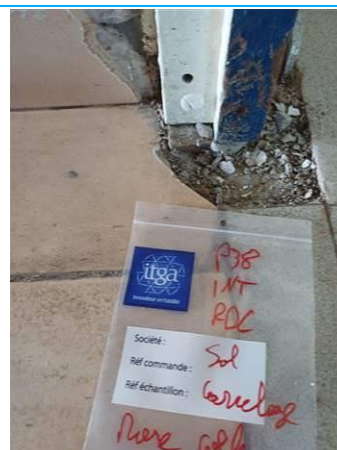
Matériaux : P038
Prélèvement : P038
Description : carrelage rose colle grise
Localisation : RDC
Résultat : Absence d'amiante

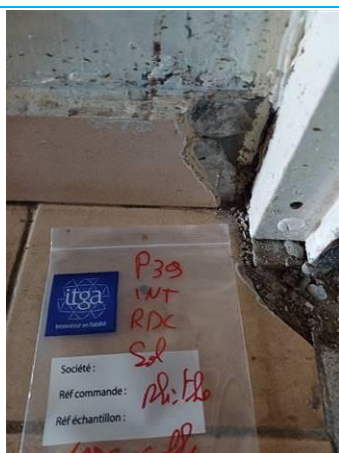
Matériaux : P039
Prélèvement : P039
Description : carrelage rose colle grise
Localisation : RDC
Résultat : Absence d'amiante

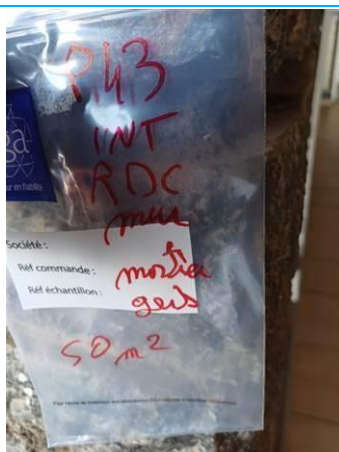
Matériaux : P043
Prélèvement : P043
Description : mortier gris mur pierre
Localisation : RDC
Résultat : Absence d'amiante

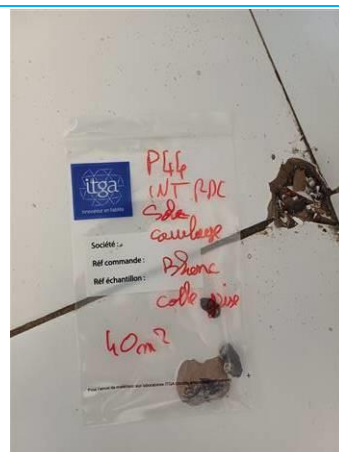
Matériaux : P044
Prélèvement : P044
Description : carrelage blanc colle grise
Localisation : RDC
Résultat : Absence d'amiante

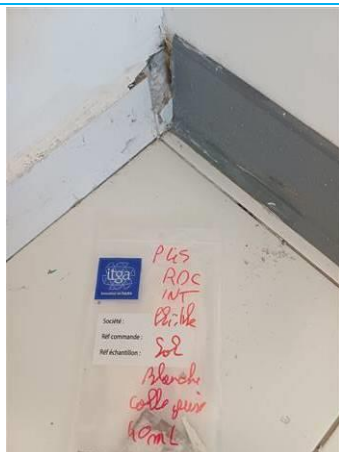
Matériaux : P045
Prélèvement : P045
Description : carrelage blanc colle grise
Localisation : RDC
Résultat : Absence d'amiante

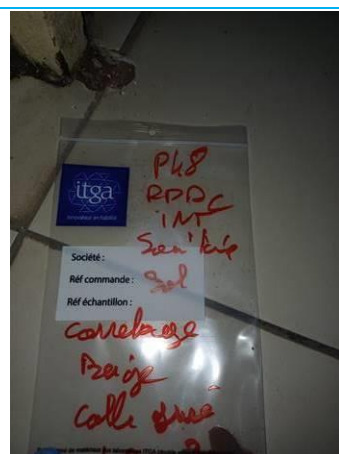
Matériaux : P048
Prélèvement : P048
Description : carrelage beige colle grise
Localisation : RDC -sol sanitaire
Résultat : Absence d'amiante

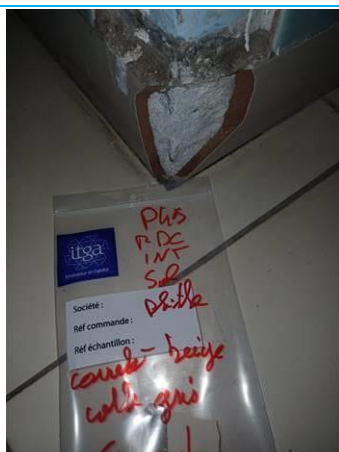
Matériaux : P049
Prélèvement : P049
Description : carrelage beige colle grise
Localisation : RDC
Résultat : Absence d'amiante

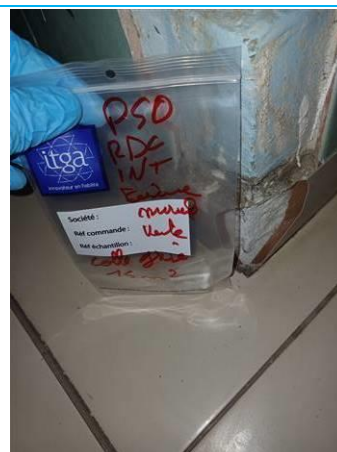
Matériaux : P050
Prélèvement : P050
Description : faïence verte colle grise
Localisation : RDC
Résultat : Absence d'amiante

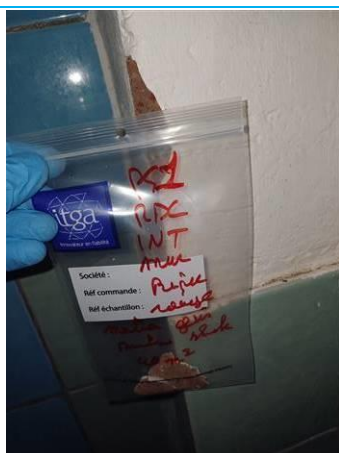
Matériaux : P051
Prélèvement : P051
Description : brique rouge mortier gris peinture blanche
Localisation : RDC
Résultat : Absence d'amiante

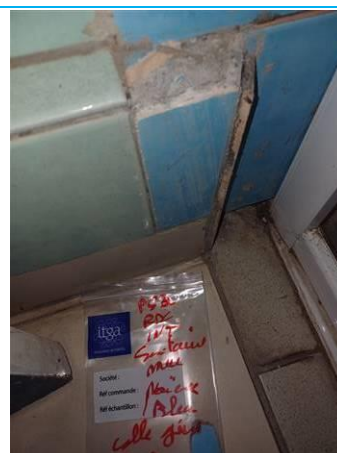
Matériaux : P052
Prélèvement : P052
Description : faïence bleu colle grise
Localisation : RDC - sanitaire
Résultat : Absence d'amiante

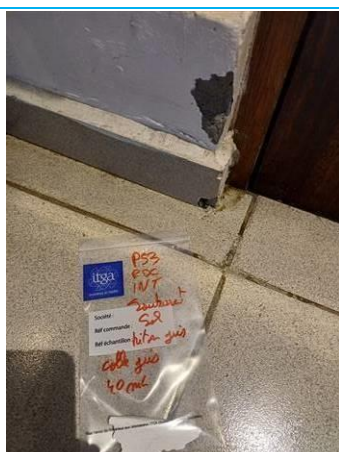
Matériaux : P053
Prélèvement : P053
Description : béton gris colle grise sol soubassement
Localisation : RDC
Résultat : Absence d'amiante

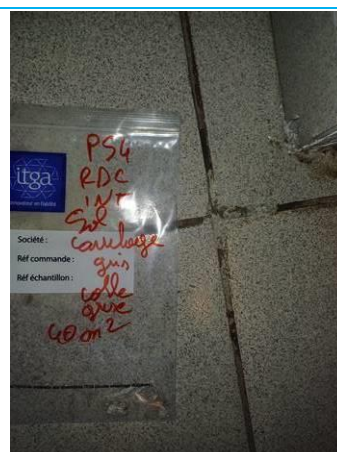
Matériaux : P054
Prélèvement : P054
Description : carrelage gris colle grise
Localisation : RDC
Résultat : Absence d'amiante

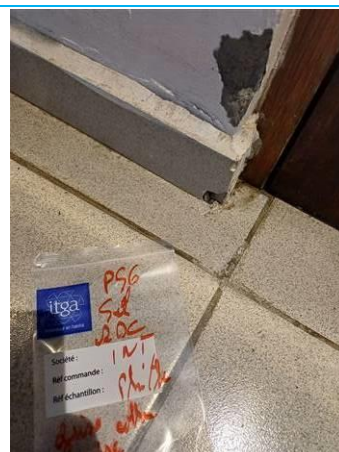
Matériaux : P056
Prélèvement : P056
Description : carrelage gris colle grise
Localisation : RDC
Résultat : Absence d'amiante

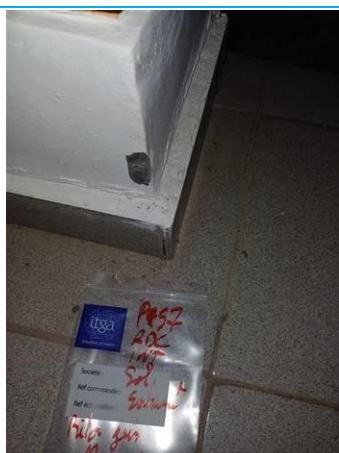
Matériaux : P057
Prélèvement : P057
Description : béton gris colle grise sol soubassement
Localisation : RDC
Résultat : Absence d'amiante

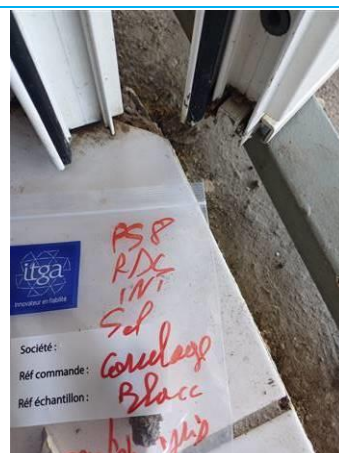
Matériaux : P058
Prélèvement : P058
Description : carrelage blanc colle grise
Localisation : RDC
Résultat : Absence d'amiante

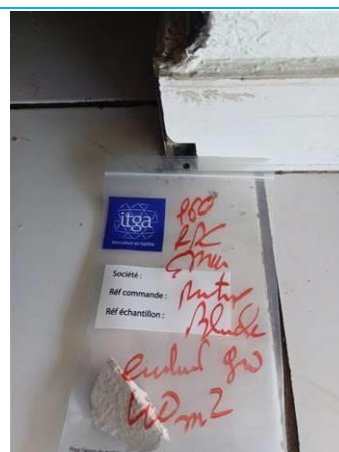
Matériaux : P060
Prélèvement : P060
Description : peinture blanche enduit gris
Localisation : RDC
Résultat : Absence d'amiante

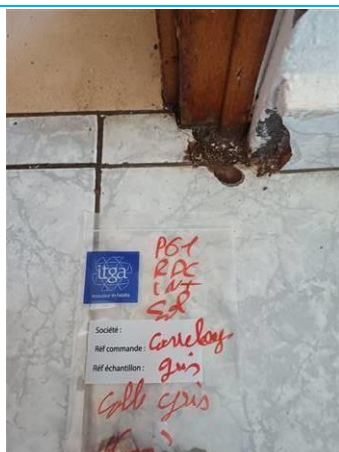
Matériaux : P061
Prélèvement : P061
Description : carrelage gris colle grise
Localisation : RDC
Résultat : Absence d'amiante

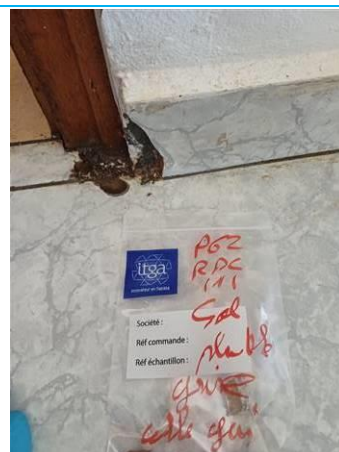
Matériaux : P062
Prélèvement : P062
Description : carrelage gris colle grise
Localisation : RDC
Résultat : Absence d'amiante

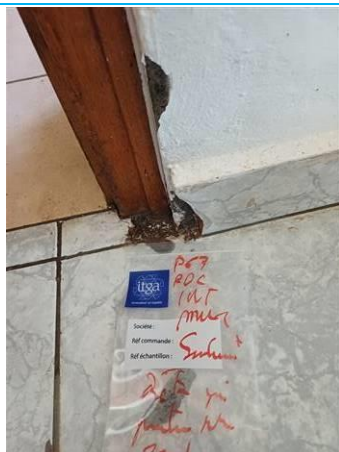
Matériaux : P063
Prélèvement : P063
Description : béton gris peinture blanche
Localisation : RDC - mur soubassement
Résultat : Absence d'amiante

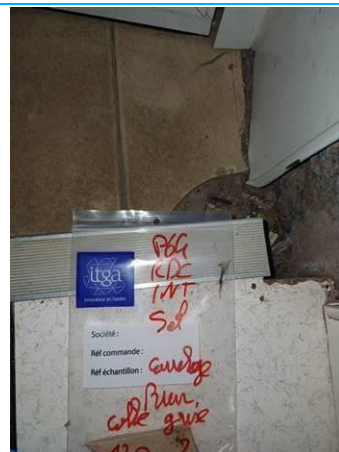
Matériaux : P064
Prélèvement : P064
Description : carrelage brun colle grise
Localisation : RDC
Résultat : Absence d'amiante

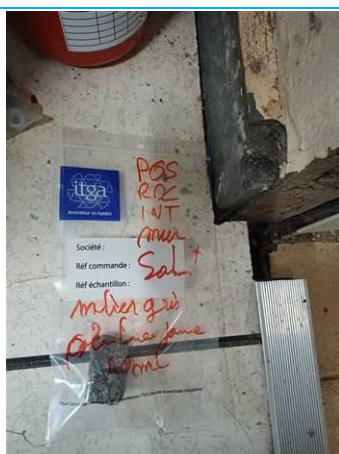
Matériaux : P065
Prélèvement : P065
Description : mortier gris peinture jaune
Localisation : RDC- mur soubassement
Résultat : Absence d'amiante

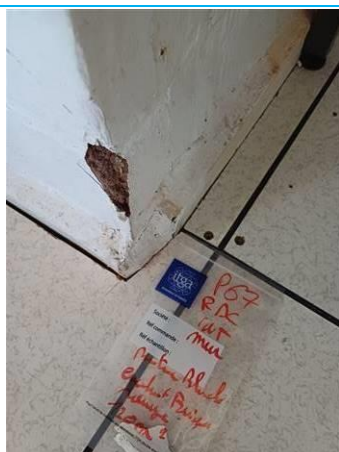
Matériaux : P067
Prélèvement : P067
Description : peinture blanche enduit brique rouge
Localisation : RDC
Résultat : Absence d'amiante

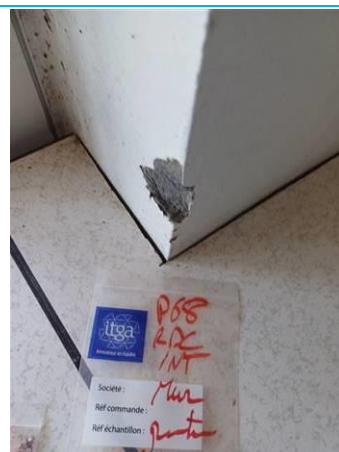
Matériaux : P068
Prélèvement : P068
Description : peinture blanche enduit gris
Localisation : RDC
Résultat : Absence d'amiante

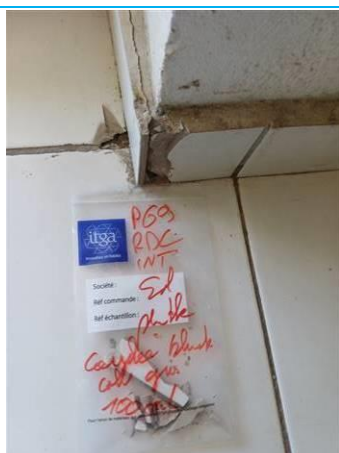
Matériaux : P069
Prélèvement : P069
Description : carrelage blanc colle grise
Localisation : RDC
Résultat : Absence d'amiante

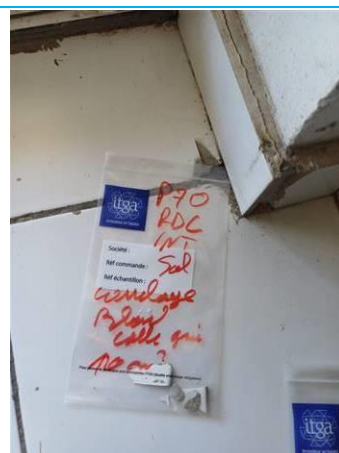
Matériaux : P070
Prélèvement : P070
Description : carrelage blanc colle grise
Localisation : RDC
Résultat : Absence d'amiante

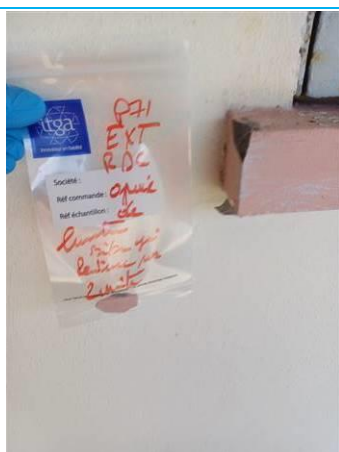
Matériaux : P071
Prélèvement : P071
Description : béton gris peinture rose sur appui de fenêtre extérieur
Localisation : RDC
Résultat : Absence d'amiante

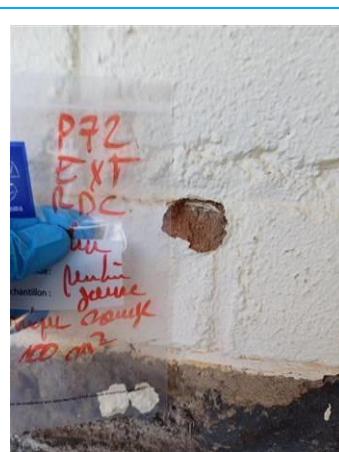
Matériaux : P072
Prélèvement : P072
Description : peinture jaune sur brique rouge
Localisation : RDC
Résultat : Absence d'amiante

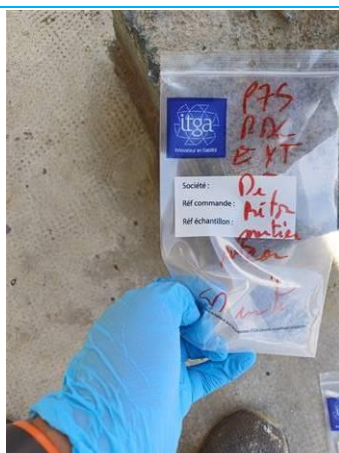
Matériaux : P075
Prélèvement : P075
Description : dé béton mortier gris poteau ext
Localisation : RDC
Résultat : Absence d'amiante
