Rapport de mission de repérage des matériaux et produits contenant de l'amiante avant réalisation de travaux dans un immeuble bâti

Numéro d'offre : **2482303.1 - CPAM -
Pertinax**
Numéro de contrat : **C24159084**
Numéro de rapport (n° de tâche) : **T241553936**
Date : **30/09/2024**

CPAM Pertinax
Bâtiment
7 rue Pertinax
06000 NICE

Nature des travaux envisagés : **Rénovation des ascenseurs. Programme détaillé des travaux non fourni.**

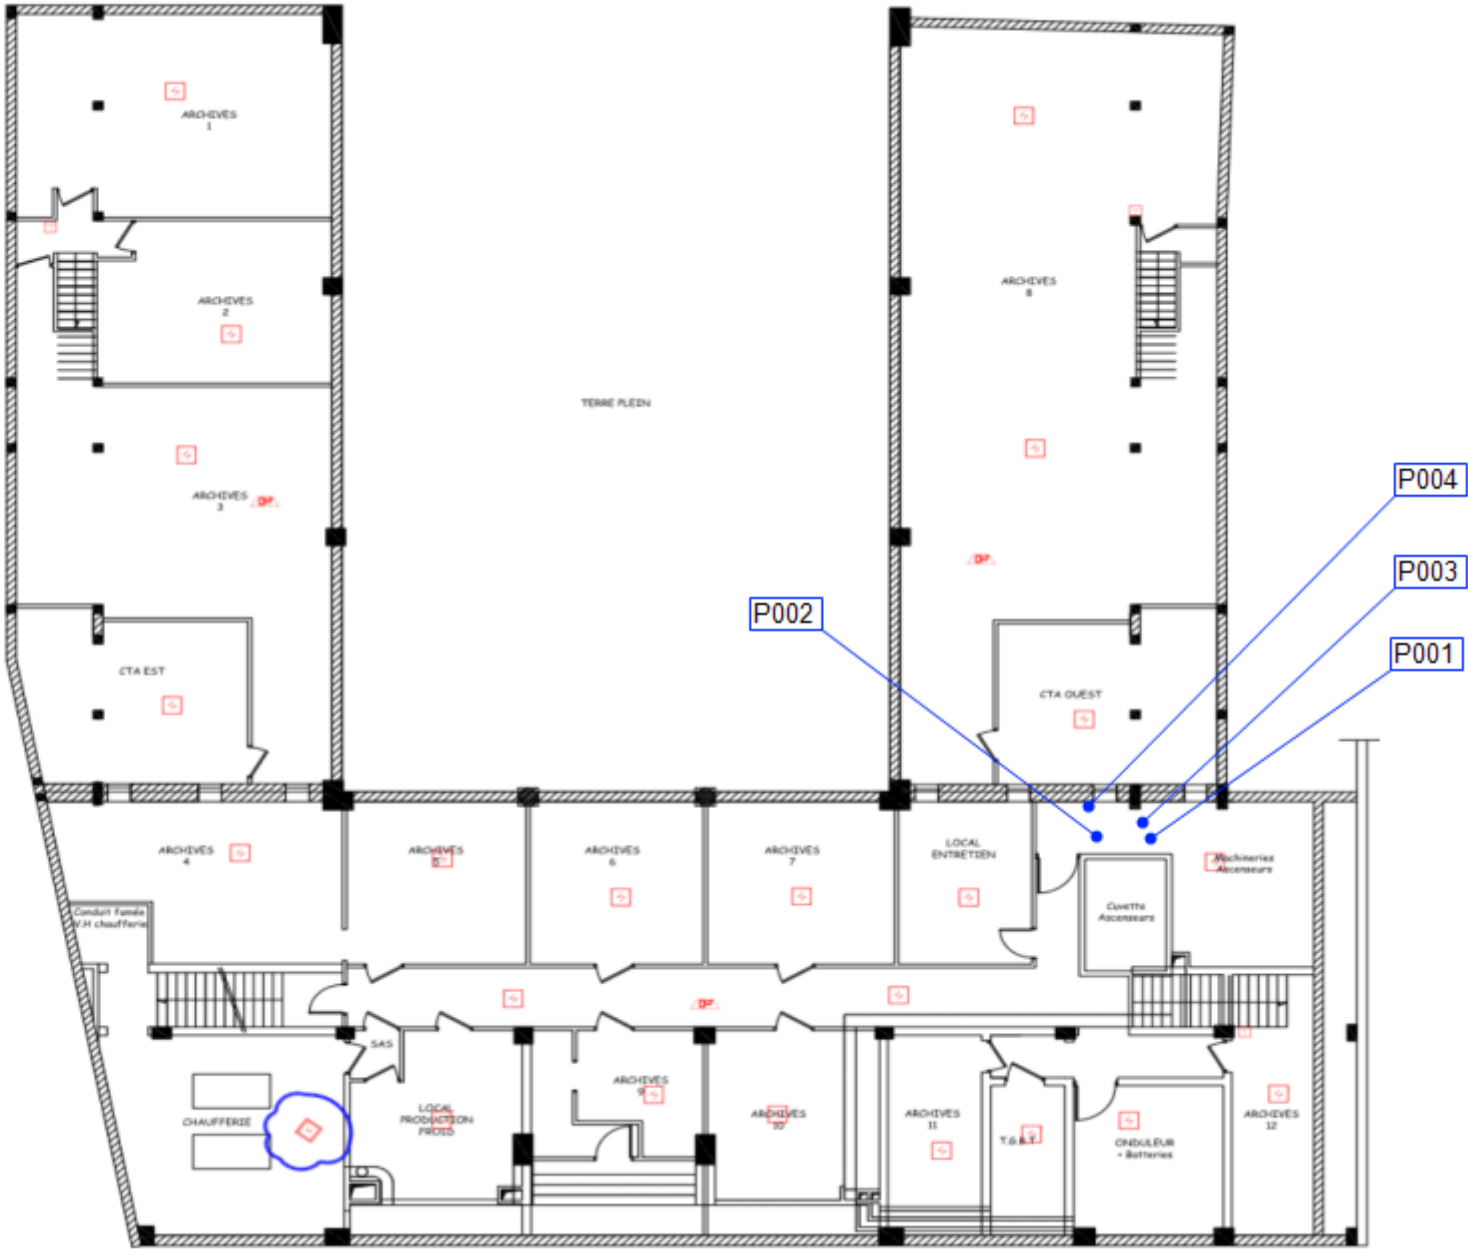
Nom du client	Numéro de dossier	Partie d'ouvrage
CPAM ALPES MARITIMES	T241553936	Sous sol - Machinerie ascenseur
Matériau	Date de prélèvement	Nom de l'opérateur
Revêtement de sol peint	18/09/2024	DALICHAMP Cédric
Localisation		
Plancher - Sol		
Résultat amiante		
Absence d'amiante		
DESCRIPTION DU PRELEVEMENT :		
Objet		
Revêtement de sol peint

Nom du client	Numéro de dossier	Partie d'ouvrage
CPAM ALPES MARITIMES	T241553936	Sous sol - Machinerie ascenseur
Matériau	Date de prélèvement	Nom de l'opérateur
Joint moteur	18/09/2024	DALICHAMP Cédric
Localisation		
Moteur ascenseur - Sol		
Résultat amiante		
Absence d'amiante		
DESCRIPTION DU PRELEVEMENT :		
Objet		
Joint moteur

Nom du client	Numéro de dossier	Partie d'ouvrage
CPAM ALPES MARITIMES	T241553936	Sous sol - Machinerie ascenseur
Matériau	Date de prélèvement	Nom de l'opérateur
Flocage	18/09/2024	DALICHAMP Cédric

Nom du client	Numéro de dossier	Partie d'ouvrage
CPAM ALPES MARITIMES	T241553936	Sous sol - Machinerie ascenseur
Matériau	Date de prélèvement	Nom de l'opérateur
Enduit peint	18/09/2024	DALICHAMP Cédric

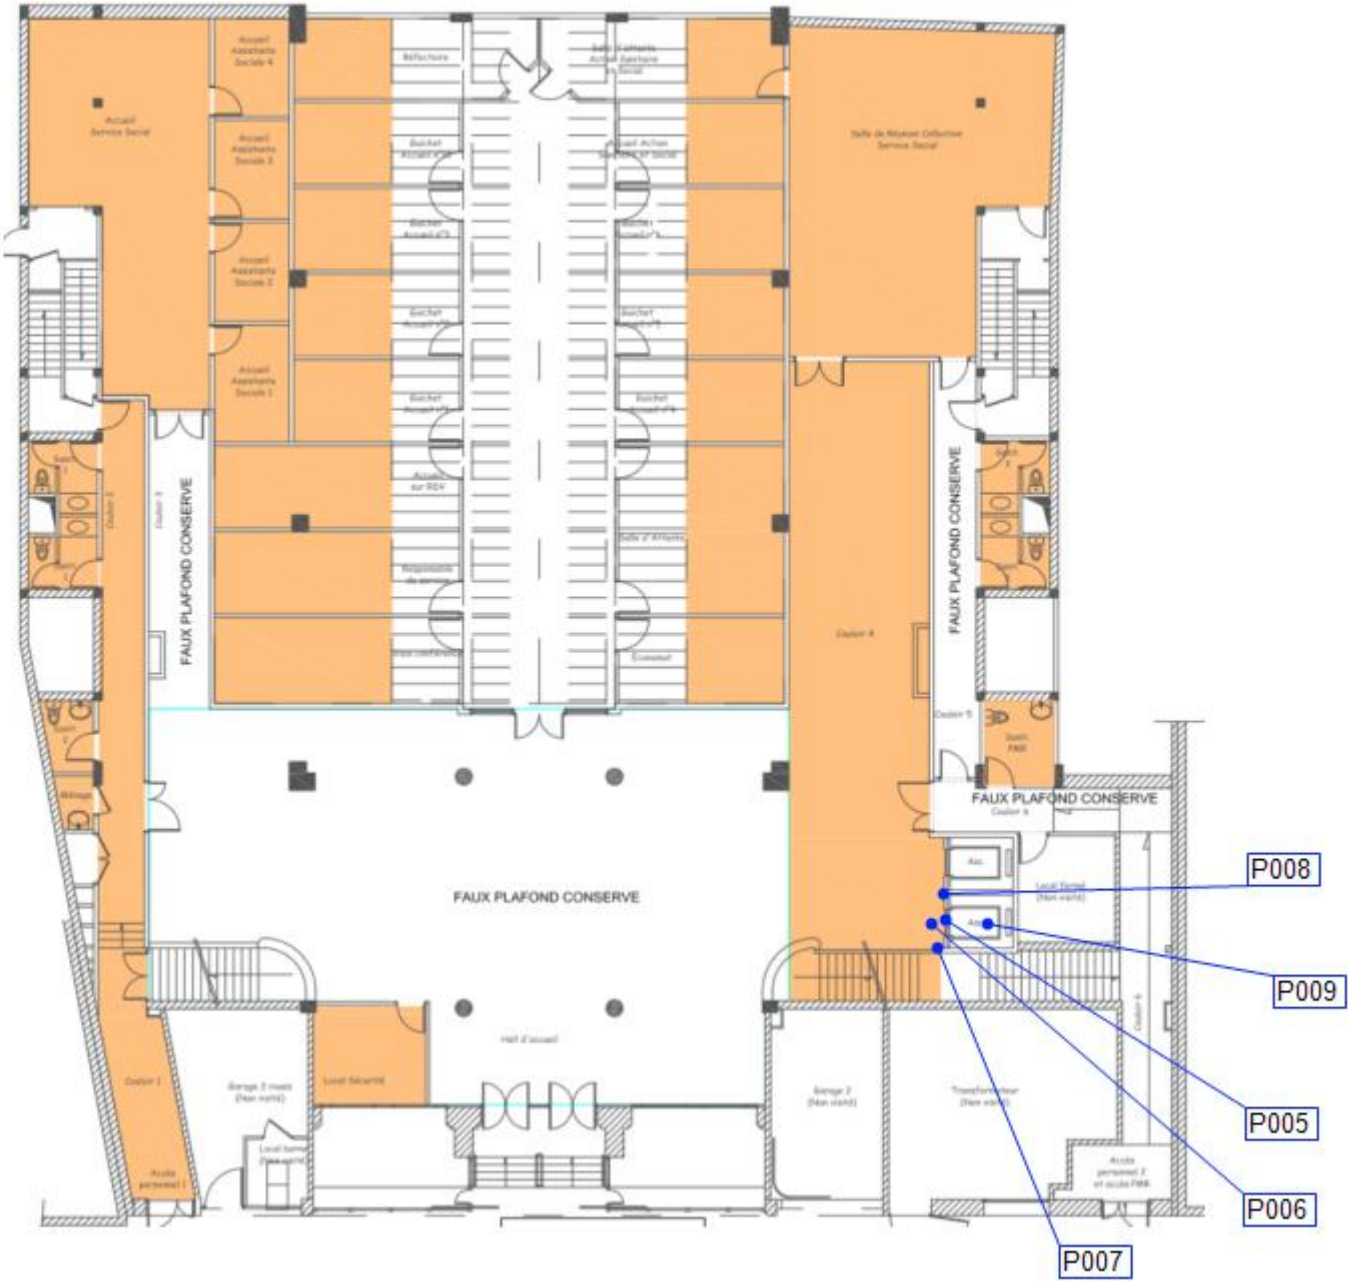
Nom du client	Numéro de dossier	Partie d'ouvrage
CPAM ALPES MARITIMES	T241553936	RDC - Pallier ascenseur
Matériau	Date de prélèvement	Nom de l'opérateur
Peinture sur métal	18/09/2024	DALICHAMP Cédric

Nom du client	Numéro de dossier	Partie d'ouvrage
CPAM ALPES MARITIMES	T241553936	RDC - Pallier ascenseur
Matériau	Date de prélèvement	Nom de l'opérateur
Colle carrelage	18/09/2024	DALICHAMP Cédric

Nom du client	Numéro de dossier	Partie d'ouvrage
CPAM ALPES MARITIMES	T241553936	RDC - Pallier ascenseur
Matériau	Date de prélèvement	Nom de l'opérateur
Colle plinthe	18/09/2024	DALICHAMP Cédric
Localisation		
Plinthes - Murs		
Résultat amiante		
Absence d'amiante		
DESCRIPTION DU PRELEVEMENT :		
Objet		
Colle plinthe

Nom du client	Numéro de dossier	Partie d'ouvrage
CPAM ALPES MARITIMES	T241553936	RDC - Pallier ascenseur
Matériau	Date de prélèvement	Nom de l'opérateur
Enduit peint	18/09/2024	DALICHAMP Cédric
Localisation		
Murs - Murs		
Résultat amiante		
Absence d'amiante		
DESCRIPTION DU PRELEVEMENT :		
Objet		
Enduit peint

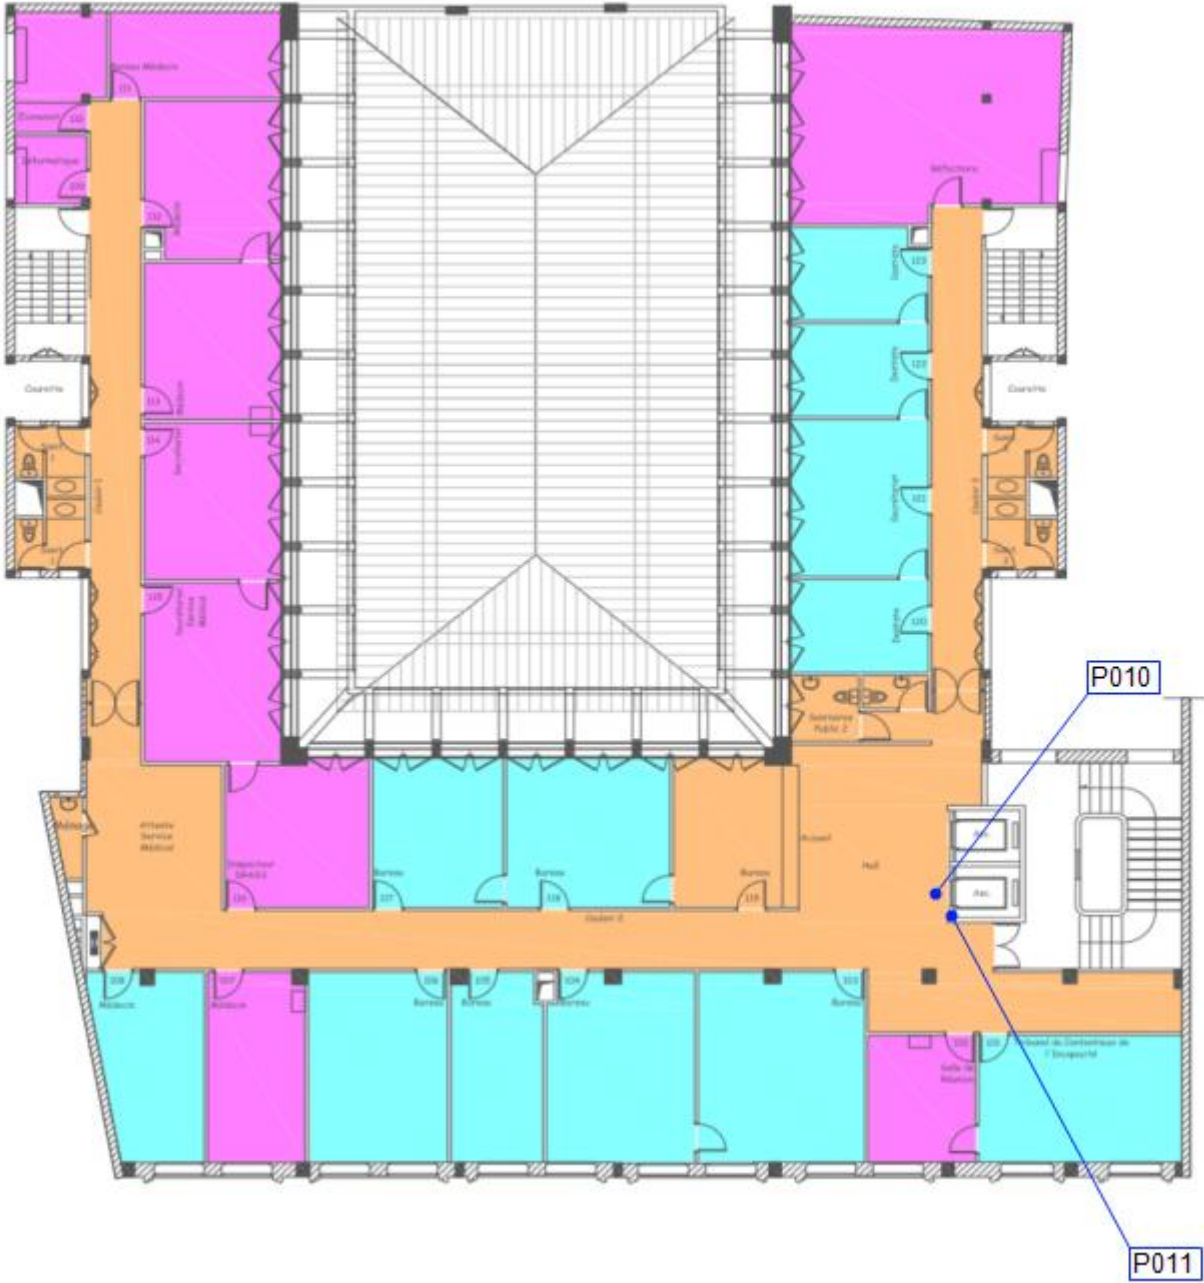
Nom du client	Numéro de dossier	Partie d'ouvrage
CPAM ALPES MARITIMES	T241553936	R+1 - Pallier ascenseur
Matériau	Date de prélèvement	Nom de l'opérateur
Colle carrelage	18/09/2024	DALICHAMP Cédric
Localisation		
Plancher - Sol		
Résultat amiante		
Absence d'amiante		
DESCRIPTION DU PRELEVEMENT :		
Objet		
Colle carrelage

PRELEVEMENT : P011		
Nom du client	Numéro de dossier	Partie d'ouvrage
CPAM ALPES MARITIMES	T241553936	R+1 - Pallier ascenseur
Matériau	Date de prélèvement	Nom de l'opérateur
Colle plinthe	18/09/2024	DALICHAMP Cédric
Localisation		
Plinthes - Murs		
Résultat amiante		
Absence d'amiante		
DESCRIPTION DU PRELEVEMENT :		
Objet		
Colle plinthe		
DETAIL DES COUCHES DU PRELEVEMENT :		
Référence Couche	Description visuelle	
J01-COUCHE	Matériau souple (blanc)	
001-COUCHE	Matériau dur de type carrelage, faïence (blanc) ; matériau dur de type ciment-colle (blanc)	
DETAIL DES RESULTATS :		
Référence Couche	PV analyse Amiante	Conclusion amiante
J01-COUCHE	AR-24-KE-048759-01	Fibres d'amiante non détectées
001-COUCHE	AR-24-KE-048759-01	Fibres d'amiante non détectées

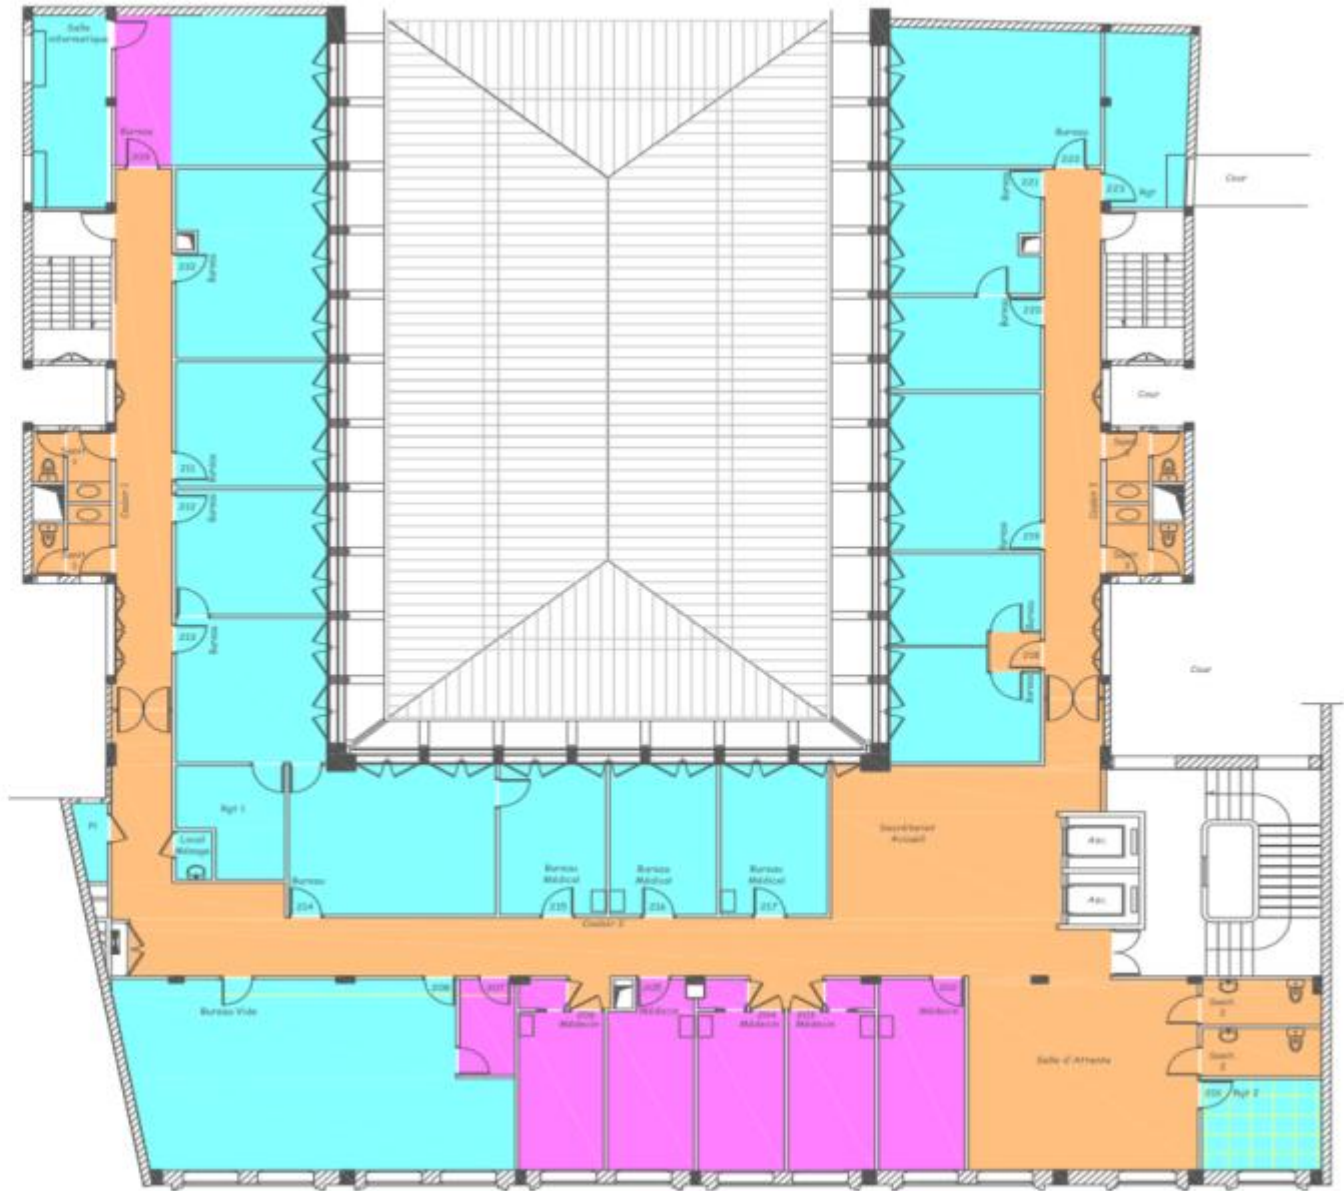
Murs	Enduit peint	Résultat d'analyse (P008 - idem)		Z004
R+2	Pallier ascenseur	Plinthes	Colle plinthe	Résultat d'analyse (P011 - idem)		Z001
		Plancher	Colle carrelage	Résultat d'analyse (P010 - idem)		Z002
		Cabine d'ascenseur	Peinture sur métal	Résultat d'analyse (P005 - idem)		Z003
		Murs	Enduit peint	Résultat d'analyse (P008 - idem)		Z004
R+3	Pallier ascenseur	Plinthes	Colle plinthe	Résultat d'analyse (P011 - idem)		Z001
		Plancher	Colle carrelage	Résultat d'analyse (P010 - idem)		Z002
		Cabine d'ascenseur	Peinture sur métal	Résultat d'analyse (P005 - idem)		Z003
		Murs	Enduit peint	Résultat d'analyse (P008 - idem)		Z004

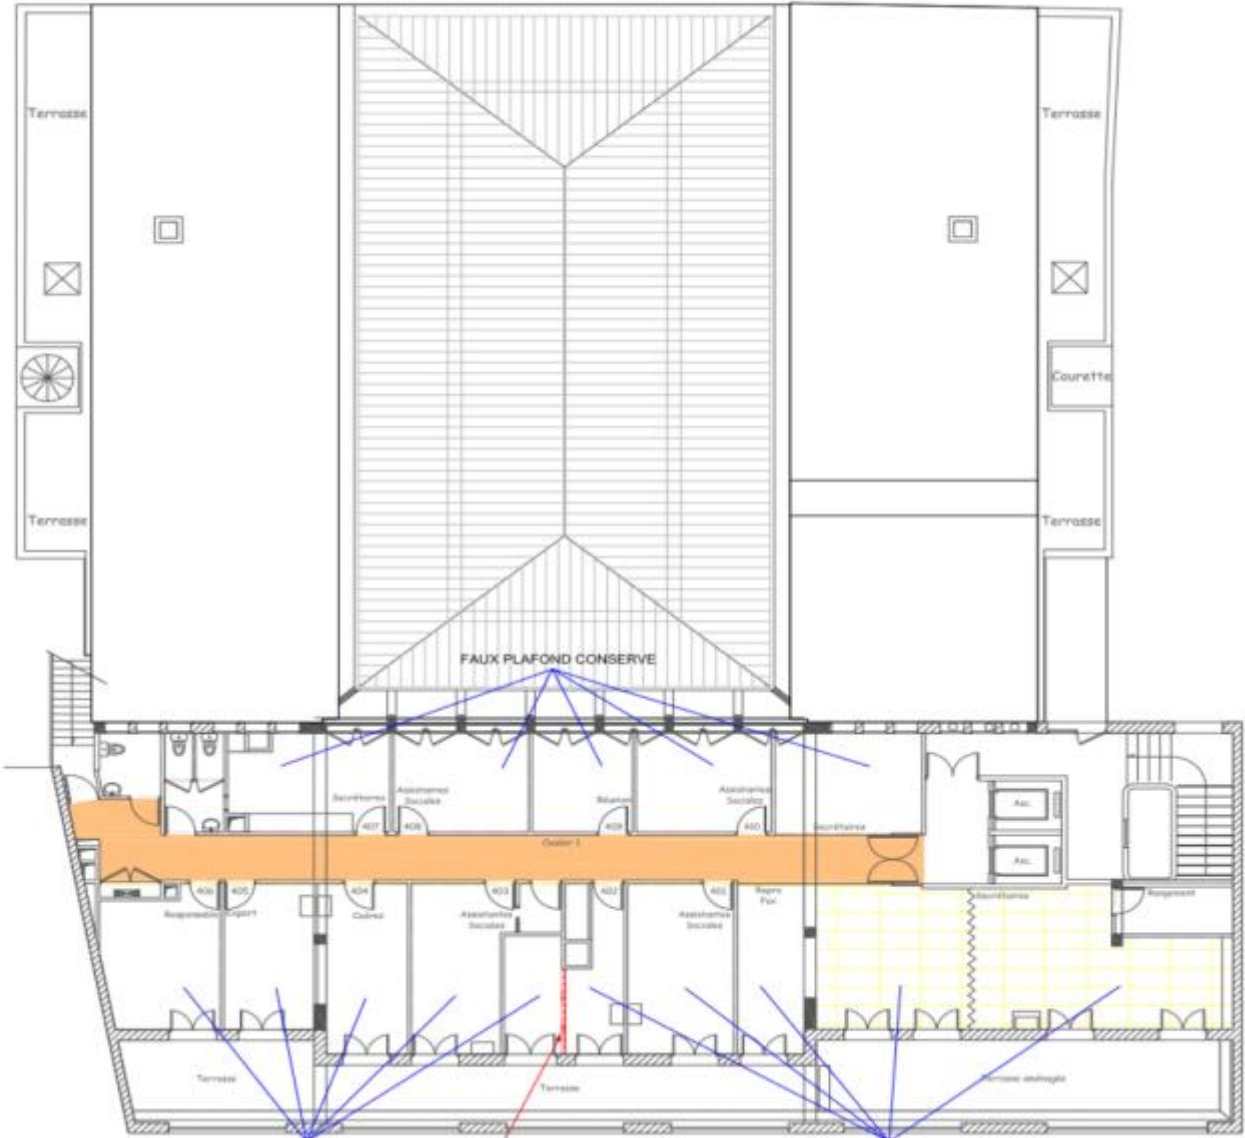
Etage	Local	Composant	Matériau / Produit	Critères(s) ayant permis de conclure	Réf sondage	Réf ZPSO
R+4	Pallier ascenseur	Plinthes	Colle plinthe	Résultat d'analyse (P011 - idem)		Z001
		Plancher	Colle carrelage	Résultat d'analyse (P010 - idem)		Z002
		Cabine d'ascenseur	Peinture sur métal	Résultat d'analyse (P005 - idem)		Z003
		Murs	Enduit peint	Résultat d'analyse (P008 - idem)		Z004
