Rapport de mission de repérage des matériaux et produits contenant de l'amiante avant réalisation de travaux dans un immeuble bâti

Numéro d'offre : **2482303.1 - CPAM Roi
Robert - Bâtiment Cheret**
Numéro de contrat : **C24159084**
Numéro de rapport (n° de tâche) : **T241553936**
Date : **06/11/2024**

**CPAM
Bâtiment Cheret
48 avenue DU ROI ROBERT -
COMTE DE PROVENCE
06180 NICE CEDEX**

Nature des travaux envisagés : Rénovation des ascenseurs. Programme détaillé des travaux non fourni.

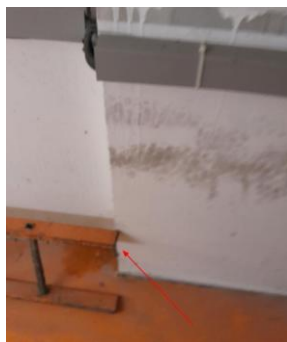
PRELEVEMENT : P002

Nom du client	Numéro de dossier	Partie d'ouvrage
CPAM ALPES MARITIMES	T241553936	R-1 - Machinerie ascenseur
Matériau	Date de prélèvement	Nom de l'opérateur
Enduit peint	07/10/2024	DALICHAMP Cédric
Localisation		
Murs - Murs		
Résultat amiante		
Présence d'amiante (Fibres d'amiante de type chrysotile)		
DESCRIPTION DU PRELEVEMENT :		
Objet		
Enduit peint		
DETAIL DES COUCHES DU PRELEVEMENT :		
Référence Couche	Description visuelle	
Fr1	Peinture non séparable + enduit gris	
DETAIL DES RESULTATS :		
Référence Couche	PV analyse Amiante	Conclusion amiante
Fr1		Fibres d'amiante de type chrysotile

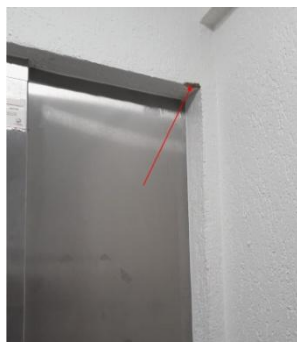
PRELEVEMENT : P007

Nom du client	Numéro de dossier	Partie d'ouvrage
CPAM ALPES MARITIMES	T241553936	RDC - Pallier ascenseur
Matériau	Date de prélèvement	Nom de l'opérateur
Enduit peint	07/10/2024	DALICHAMP Cédric
Localisation		
Murs - Murs		
Résultat amiante		
Présence d'amiante (Fibres d'amiante de type chrysotile)		
DESCRIPTION DU PRELEVEMENT :		
Objet		
Enduit peint		
DETAIL DES COUCHES DU PRELEVEMENT :		
Référence Couche	Description visuelle	
Fr1	Peinture non séparable + enduit beige non séparable + enduit compact gris	
DETAIL DES RESULTATS :		
Référence Couche	PV analyse Amiante	Conclusion amiante
Fr1		Fibres d'amiante de type chrysotile

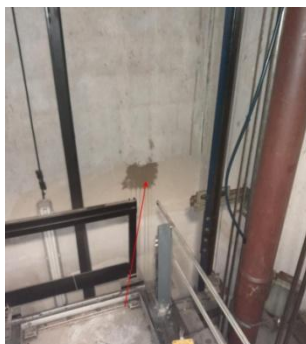
PRELEVEMENT : P008

Nom du client	Numéro de dossier	Partie d'ouvrage
CPAM ALPES MARITIMES	T241553936	Tous niveaux - Cage d'ascenseur
Matériau	Date de prélèvement	Nom de l'opérateur
Enduit	07/10/2024	DALICHAMP Cédric

Murs cage d'ascenseur - Murs

Présence d'amiante (Fibres d'amiante de type chrysotile)

Enduit

Référence Couche	Description visuelle
Fr1	Enduit gris en vrac

Référence Couche	PV analyse Amiante	Conclusion amiante
Fr1		Fibres d'amiante de type chrysotile
