## Rapport de mission de repérage des matériaux et produits contenant de l'amiante avant réalisation de travaux dans un immeuble bâti

Numéro d'offre : **2482303.1 - CPAM Roi  
Robert - Bâtiment Cezanne**  
Numéro de contrat : **C24159084**  
Numéro de rapport (n° de tâche) : **T241553936**  
Date : **03/10/2024**

**CPAM Pessicart  
Bâtiment Cezanne  
48 avenue DU ROI ROBERT -  
COMTE DE PROVENCE  
06180 NICE CEDEX**

Nature des travaux envisagés : Rénovation des ascenseurs. Programme détaillé des travaux non fourni.

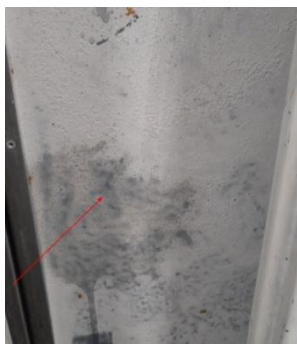
## PRELEVEMENT : P006

Etage	Local	Composant	Matériau / Produit	Critères(s) ayant permis de conclure	Réf sondage	Réf ZPSO
Tous niveaux	Cabine ascenseur	Portes cabine	Peinture sur métal	Résultat d'analyse (P006)

Nom du client	Numéro de dossier	Partie d'ouvrage
CPAM ALPES MARITIMES	T241553936	Tous niveaux - Cabine ascenseur
Matériau	Date de prélèvement	Nom de l'opérateur
Peinture sur métal	16/09/2024	DALICHAMP Cédric
Localisation		
Portes cabine - Murs		
Résultat amiante		
Présence d'amiante (Fibres d'amiante de type chrysotile)		
DESCRIPTION DU PRELEVEMENT :		
Objet		
Peinture sur métal		
DETAIL DES COUCHES DU PRELEVEMENT :		
Référence Couche	Description visuelle	
J01-COUCHE	Matériau de type peinture (blanc) ; matériau (blanc) (fibreux)	
DETAIL DES RESULTATS :		
Référence Couche	PV analyse Amiante	Conclusion amiante
J01-COUCHE	AR-24-KE-048819-01	Fibres d'amiante de type chrysotile

Nous vous conseillons de faire appel à un maître d'œuvre spécialisé pour concevoir le projet de suppression de l'amiante et à une entreprise spécialisée pour réaliser les investigations approfondies avec sondages destructifs et les travaux de démolition conformément aux recommandations de la CNAMTS, des CARSAT – CRAM – CGSS, des guides de l'INRS et de l'OPPBTP, et des directives de l'inspection du travail.
