Rapport de mission de repérage des matériaux et produits contenant de l'amiante avant réalisation de travaux dans un immeuble bâti

Numéro d'offre : **2482303.1 - CPAM Roi
Robert - Bâtiment Chagall**
Numéro de contrat : **C24159084**
Numéro de rapport (n° de tâche) : **T241553936**
Date : **15/10/2024**

**CPAM
Bâtiment Chagall
48 avenue DU ROI ROBERT -
COMTE DE PROVENCE
06180 NICE CEDEX 2**

Nature des travaux envisagés : Rénovation des ascenseurs. Programme détaillé des travaux non fourni.

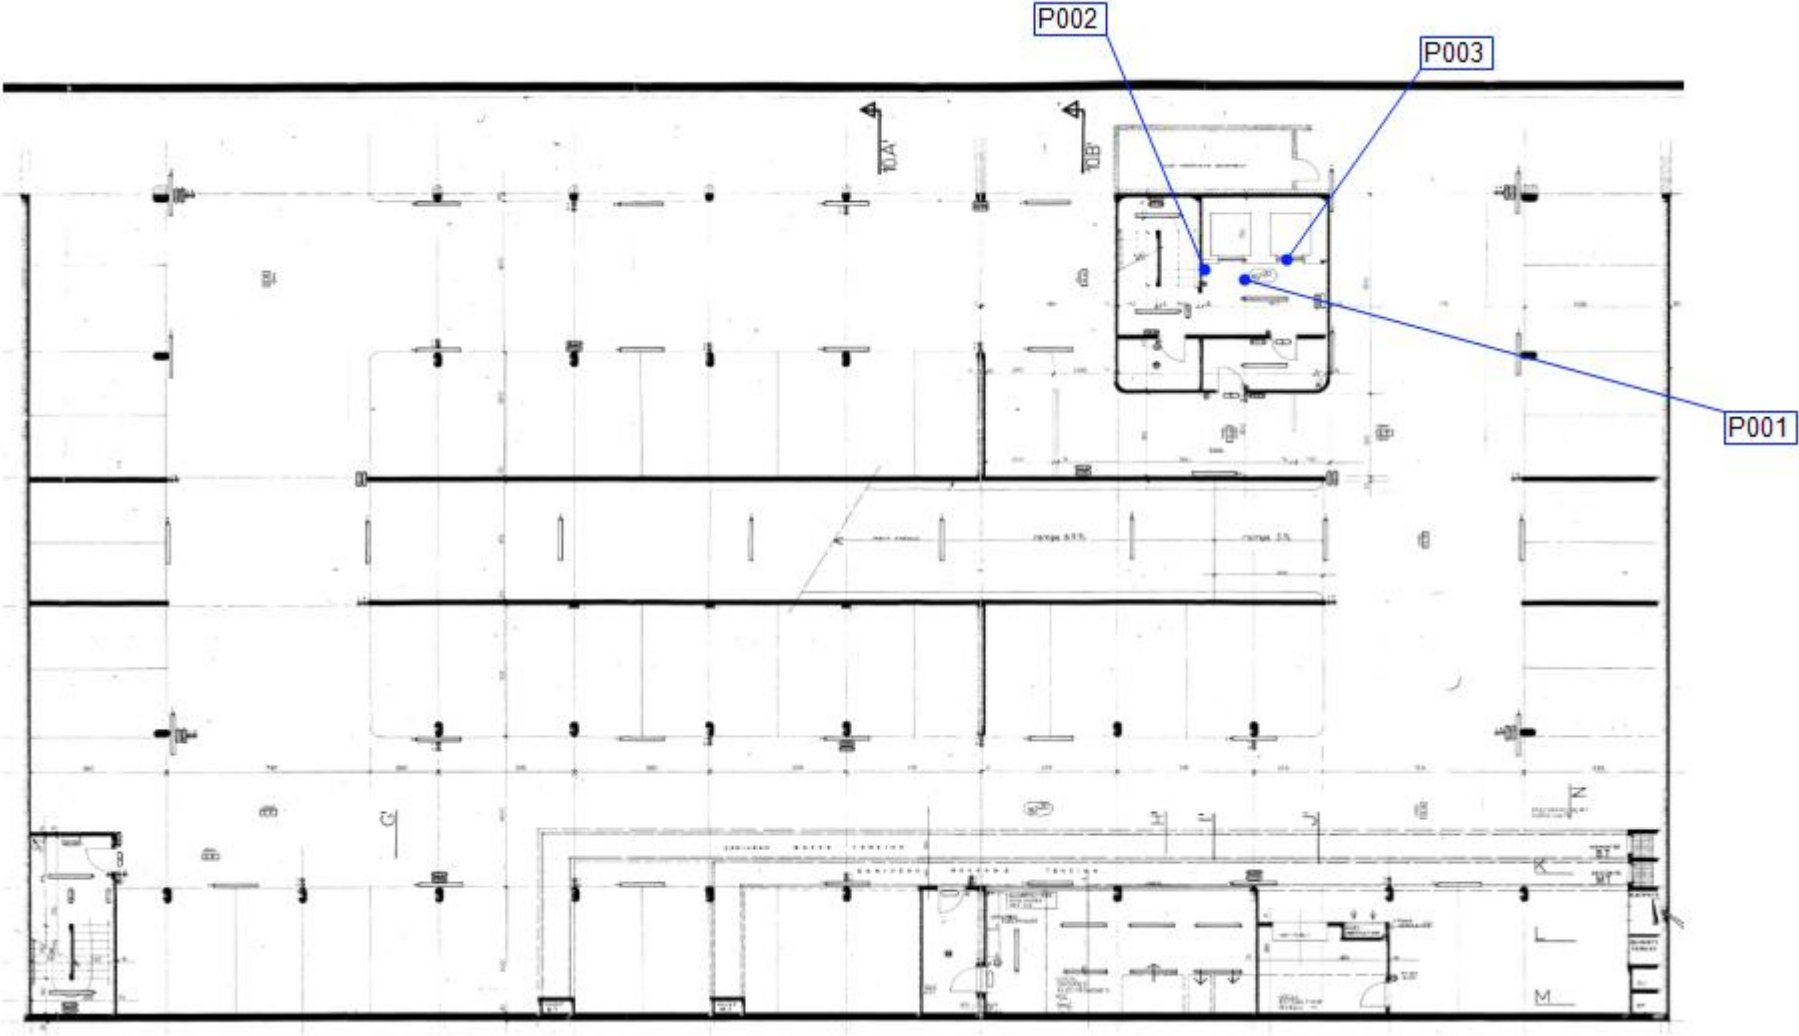
Etage	Local	Composant	Matériau / Produit	Critères(s) ayant permis de conclure	Réf sondage	Réf ZPSO
R-4	Pallier ascenseur n°1	Plancher	Revêtement de sol peint orange	Résultat d'analyse (P001)		Z003
		Murs	Enduit peint	Résultat d'analyse (P002)		Z001
		Portes palières ascenseur	Peinture grise sur métal	Résultat d'analyse (P003)		Z002
RDC	Pallier ascenseur	Plancher	Colle carrelage	Résultat d'analyse (P006)		
		Murs	Enduit peint	Résultat d'analyse (P007)		
Tous niveaux	Cabine ascenseur	Plancher	Revêtement de sol noir + colle	Résultat d'analyse (P004)		
		Murs cabine	Moquette + colle	Résultat d'analyse (P005)		
R-3	Pallier ascenseur	Murs	Enduit peint	Résultat d'analyse (P002 - idem)		Z001
		Portes palières ascenseur	Peinture grise sur métal	Résultat d'analyse (P003 - idem)		Z002
		Plancher	Revêtement de sol peint orange	Résultat d'analyse (P001 - idem)		Z003
R-2	Pallier ascenseur	Murs	Enduit peint	Résultat d'analyse (P002 - idem)		Z001

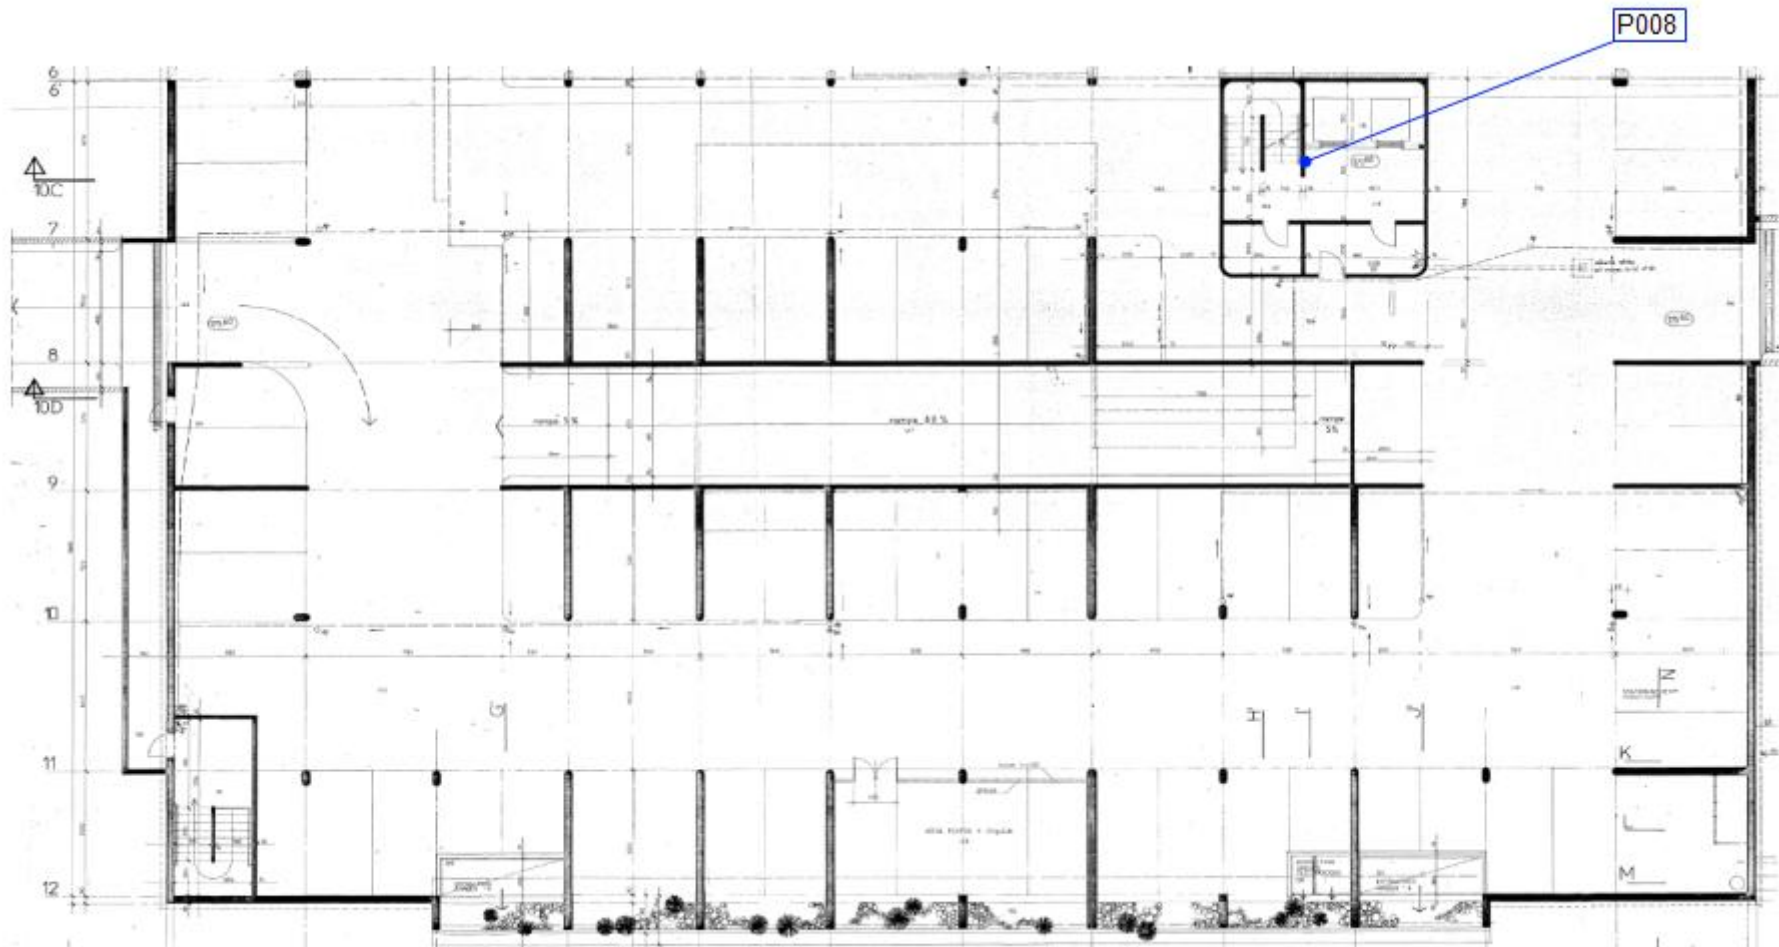
Etage	Local	Composant	Matériau / Produit	Critères(s) ayant permis de conclure	Réf sondage	Réf ZPSO
				pas d'amiante		
R-1	Pallier ascenseur n°2	Murs	Enduit peint	Résultat d'analyse (P008)		
Tous niveaux	Cage d'ascenseur	Murs cage d'ascenseur	Enduit	Résultat d'analyse (P009)
