## Rapport de mission de repérage des matériaux et produits contenant de l'amiante avant réalisation de travaux dans un immeuble bâti

Numéro d'offre : **2482303.1 - CPAM Roi  
Robert - Bâtiment Picasso**  
Numéro de contrat : **C24159084**  
Numéro de rapport (n° de tâche) : **T241553936**  
Date : **30/09/2024**

**CPAM Pessicart  
Bâtiment Picasso  
48 avenue DU ROI ROBERT -  
COMTE DE PROVENCE  
06180 NICE CEDEX**

Nature des travaux envisagés : Rénovation des ascenseurs. Programme détaillé des travaux non fourni.

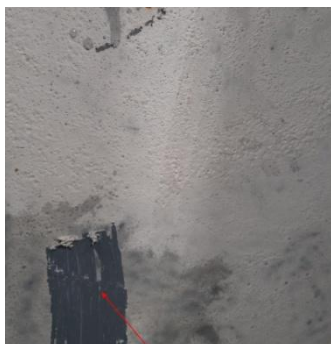
## PRELEVEMENT : P006

Nom du client	Numéro de dossier	Partie d'ouvrage
CPAM ALPES MARITIMES	T241553936	Tous niveaux - Cabine ascenseur
Matériau	Date de prélèvement	Nom de l'opérateur
Peinture sur métal	16/09/2024	DALICHAMP Cédric
Localisation		
Porte cabine - Murs		
Résultat amiante		
Présence d'amiante (Fibres d'amiante de type chrysotile)		
DESCRIPTION DU PRELEVEMENT :		
Objet		
Peinture sur métal		
DETAIL DES COUCHES DU PRELEVEMENT :		
Référence Couche	Description visuelle	
J01-COUCHE	Matériau (gris)	
DETAIL DES RESULTATS :		
Référence Couche	PV analyse Amiante	Conclusion amiante
J01-COUCHE	AR-24-KE-048719-01	Fibres d'amiante de type chrysotile

Nous vous conseillons de faire appel à un maître d'œuvre spécialisé pour concevoir le projet de suppression de l'amiante et à une entreprise spécialisée pour réaliser les investigations approfondies avec sondages destructifs et les travaux de démolition conformément aux recommandations de la CNAMTS, des CARSAT – CRAM – CGSS, des guides de l'INRS et de l'OPPBTP, et des directives de l'inspection du travail.
