Rapport de mission de repérage des matériaux et produits contenant de l'amiante avant réalisation de travaux dans un immeuble bâti

Numéro d'offre : **2482303.1 - CPAM Roi
Robert - Bâtiment Fragonard**
Numéro de contrat : **C24159084**
Numéro de rapport (n° de tâche) : **T241553936**
Date : **06/11/2024**

**CPAM
Bâtiment Fragonard
48 avenue DU ROI ROBERT -
COMTE DE PROVENCE
06180 NICE CEDEX**

Nature des travaux envisagés : Rénovation des ascenseurs. Programme détaillé des travaux non fourni.

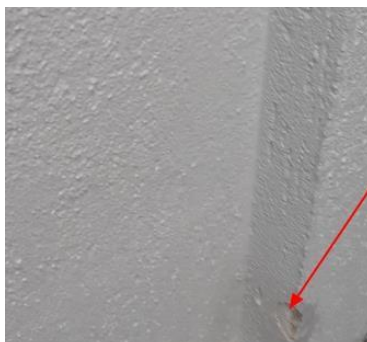
PRELEVEMENT : P003

Nom du client	Numéro de dossier	Partie d'ouvrage
CPAM ALPES MARITIMES	T241553936	R-1 - Palier ascenseur n°1
Matériau	Date de prélèvement	Nom de l'opérateur
Enduit peint	07/10/2024	DALICHAMP Cédric

Murs - Murs

Présence d'amiante (Fibres d'amiante de type chrysotile)

Référence Couche	Description visuelle
Fr1	Peinture non séparable + enduit gris avec poussières

Référence Couche	PV analyse Amiante	Conclusion amiante
Fr1		Fibres d'amiante de type chrysotile

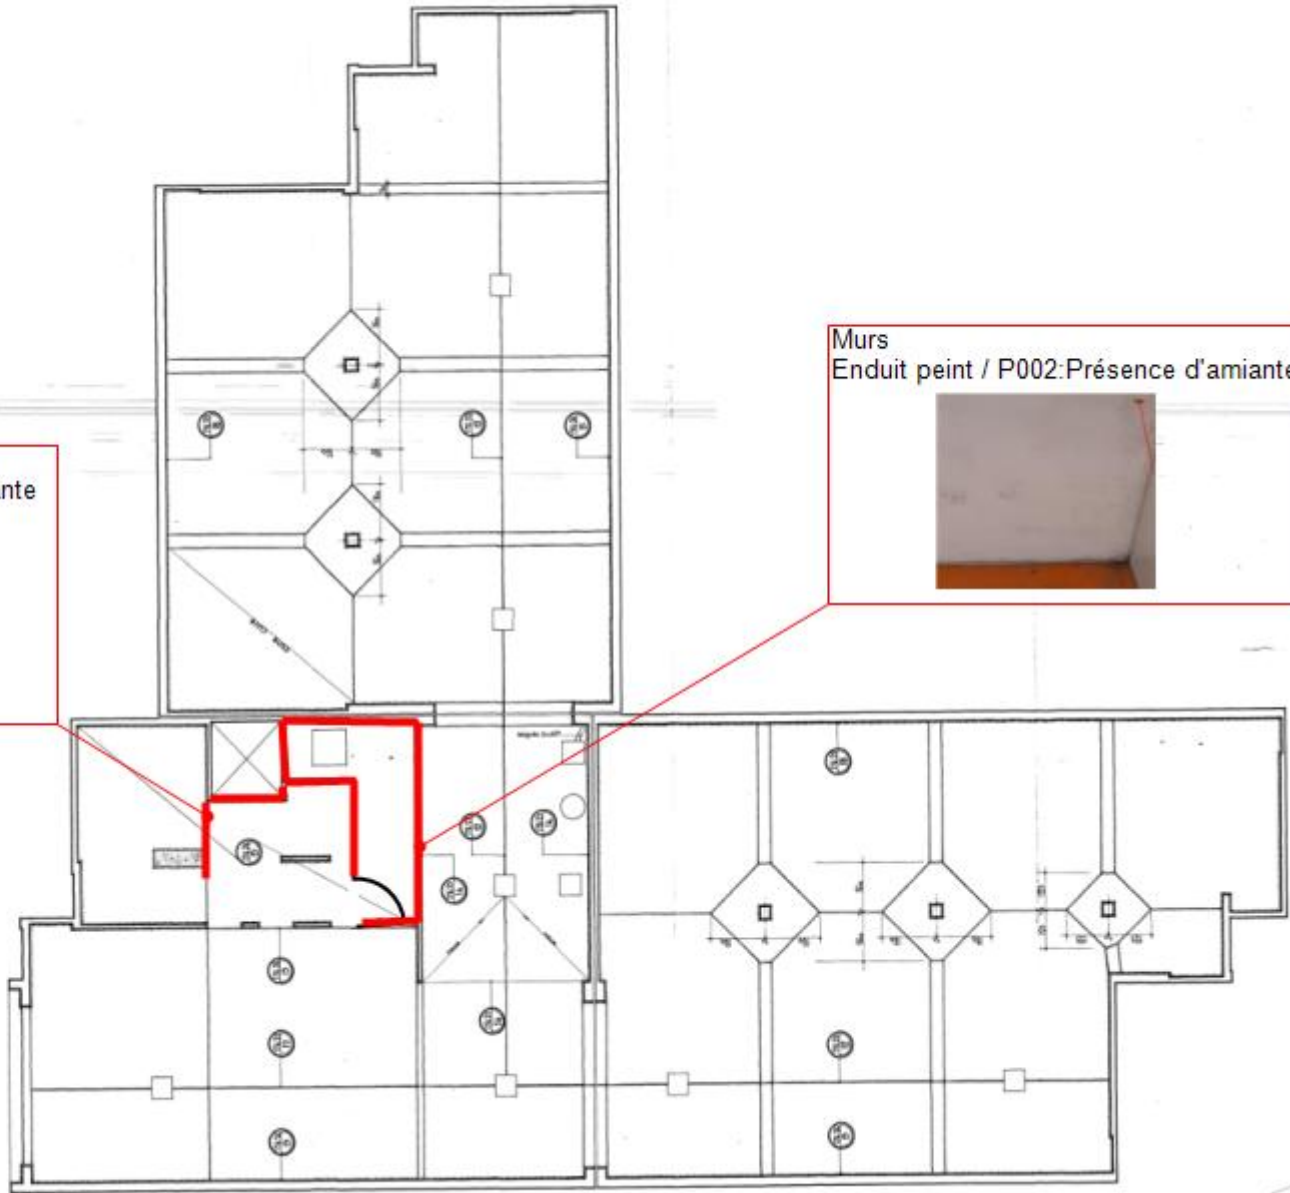
Enduit peint murs
Présence d'amiante

Murs
Enduit peint / P003:Présence d'amiante

Murs
Enduit peint / P002:Présence d'amiante

Nous vous conseillons de faire appel à un maître d'œuvre spécialisé pour concevoir le projet de suppression de l'amiante et à une entreprise spécialisée pour réaliser les investigations approfondies avec sondages destructifs et les travaux de démolition conformément aux recommandations de la CNAMTS, des CARSAT – CRAM – CGSS, des guides de l'INRS et de l'OPPBTP, et des directives de l'inspection du travail.
