### **Mise à jour du Dossier Technique Amiante existant (DTA)**

Référence du présent DTA :	35037
Norme méthodologique employée :	AFNOR NFX 46-020 d'Août 2017
Date de création :	22/05/2025 et le 24/06/2025

Adresse : ..... **22 rue de l'Amiral COURBET**  
**Engagement n° 1406890738**  
**ref marché : 2023.1450001638**  
**Ref interne 1300187718**  
**Code service CGF0000080**

Commune : ..... **80026 AMIENS CEDEX**

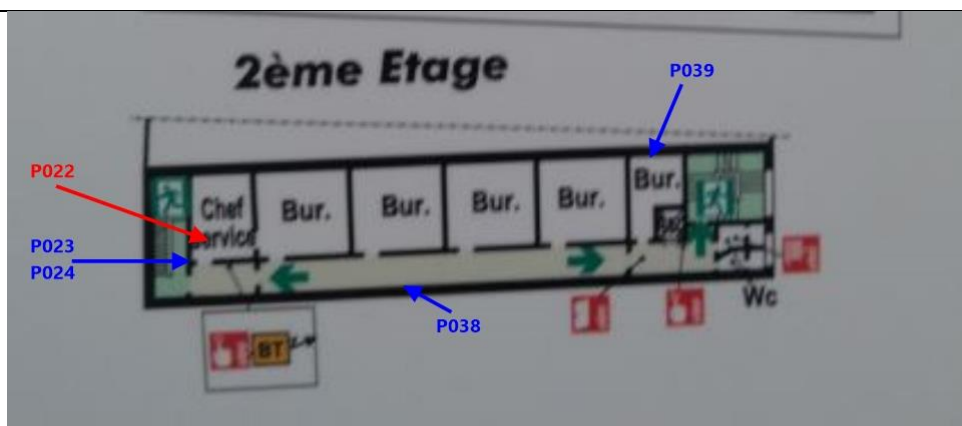
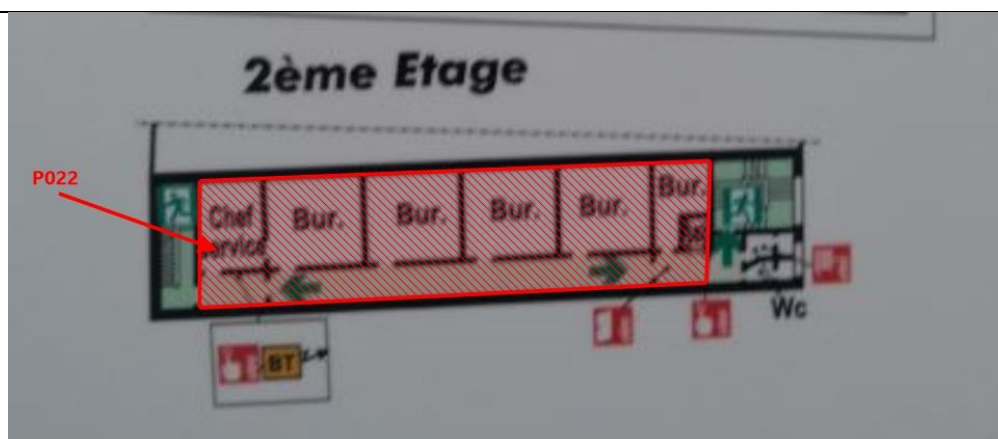
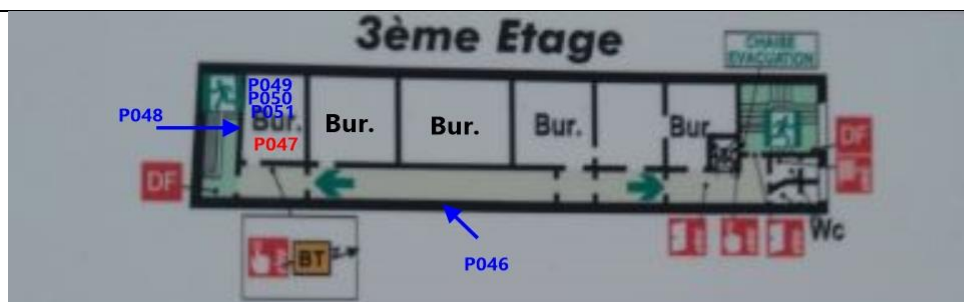
Dalles de sol + colle sous revêtement PVC contenant de l'amiante après analyses

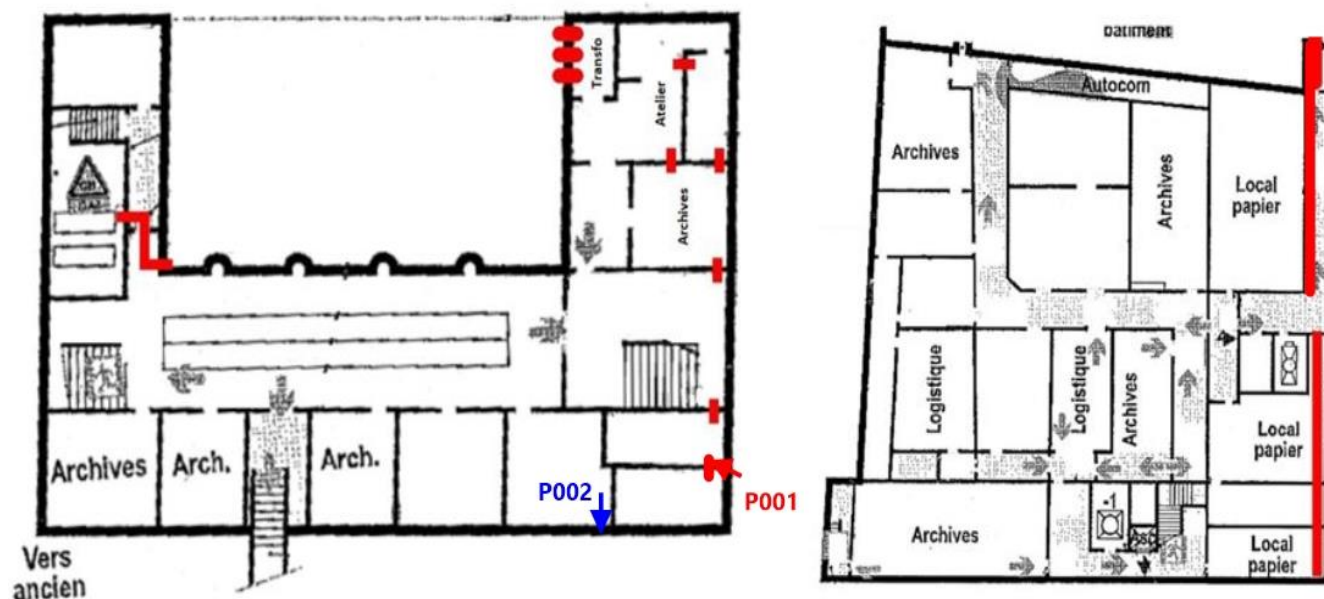
Conduits de ventilation contenant de l'amiante sur anciennes analyses
-

Conduit fibrociment rond EP contenant de l'amiante sur anciennes analyses

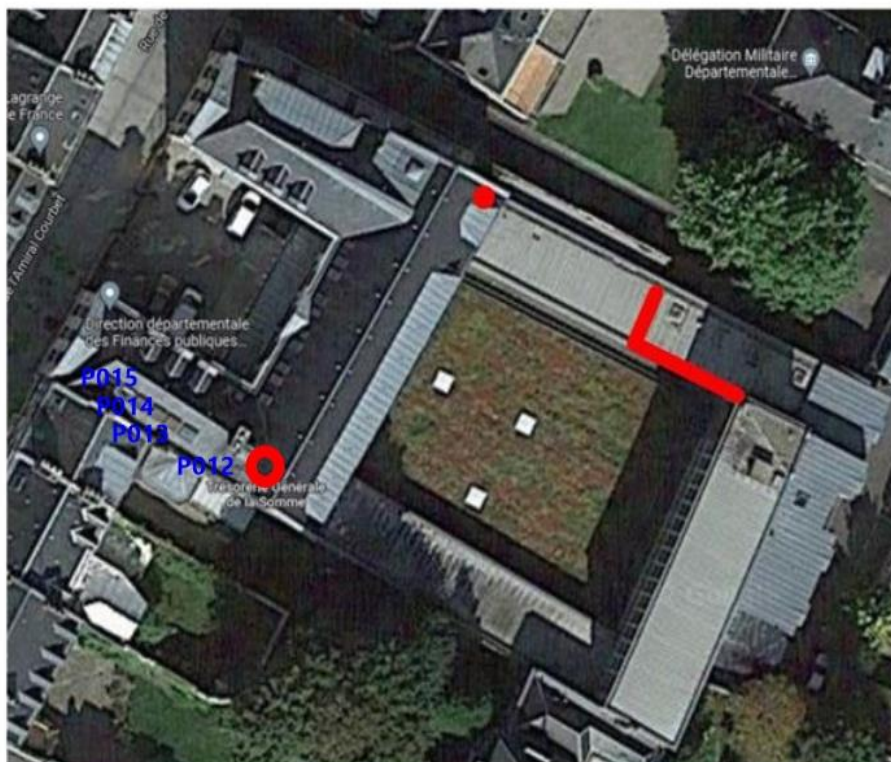
Conduit EP contenant de l'amiante sur anciennes analyses
-

Conduit de ventilation + mitron contenant de l'amiante sur jugement de l'opérateur
-

Conduit de ventilation + mitron contenant de l'amiante sur anciennes analyses

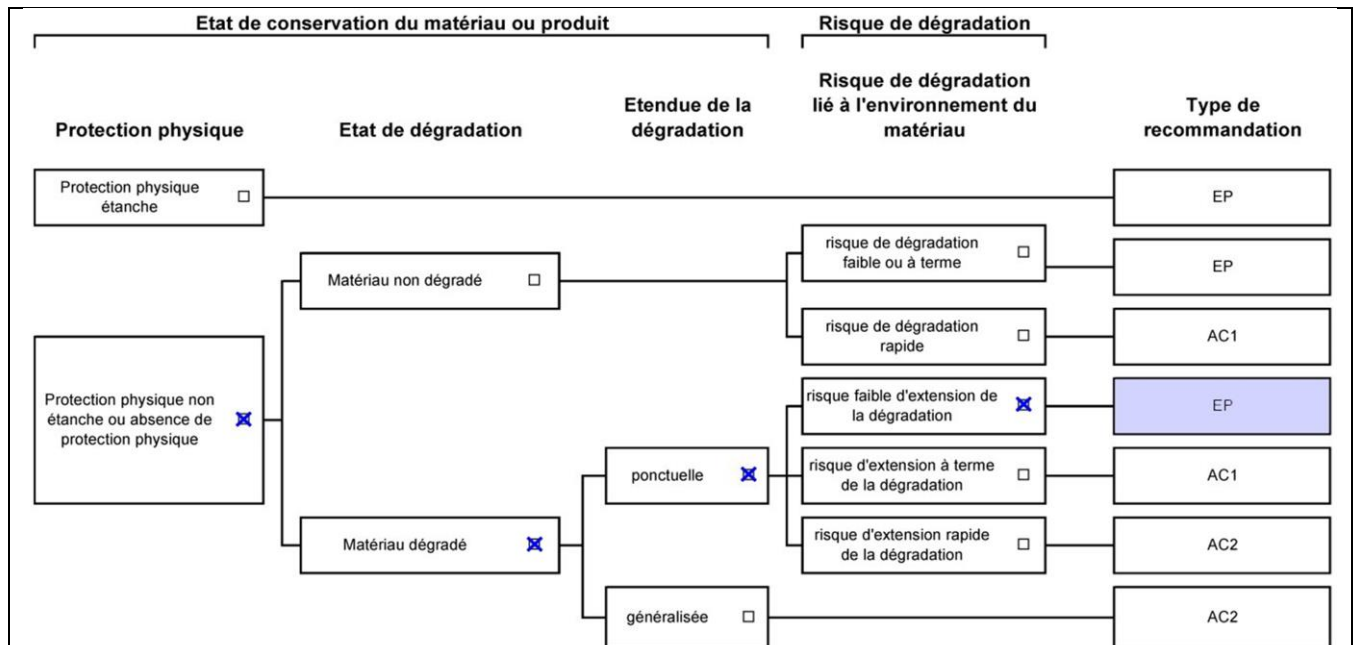
**Dossier n° 35037****Date de l'évaluation : 22/05/2025 et le 24/06/2025****Bâtiment / local ou zone homogène : Vide Sanitaire autour Coffre****Identifiant Matériau : M001****Matériau : Conduit en fibres-ciment carré en traversée de mur (Chemin de câbles)****Résultat EP : Il est recommandé de réaliser une évaluation périodique.**

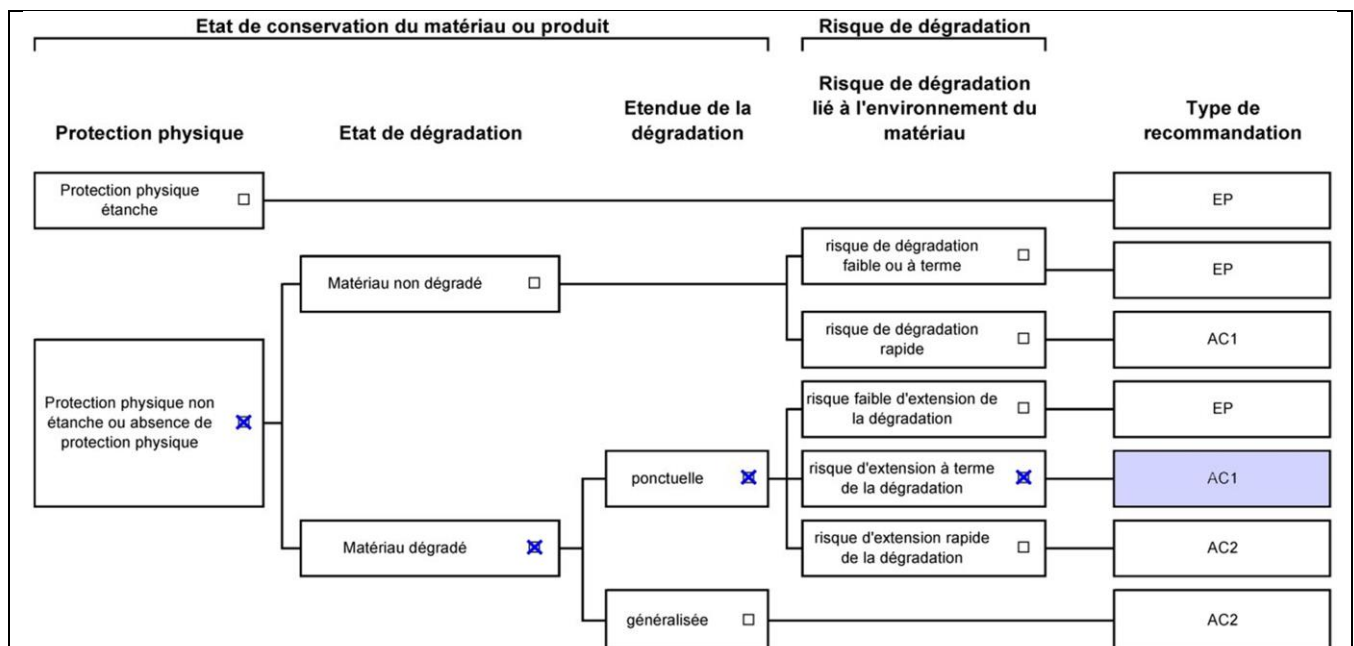
**Dossier n° 35037****Date de l'évaluation : 22/05/2025 et le 24/06/2025****Bâtiment / local ou zone homogène : Toiture côté Cuisine****Identifiant Matériau : M052****Matériau : Conduit d'eaux pluviales puviales en fibrociment****Résultat AC1 : Il est recommandé de réaliser une action corrective de premier niveau.**

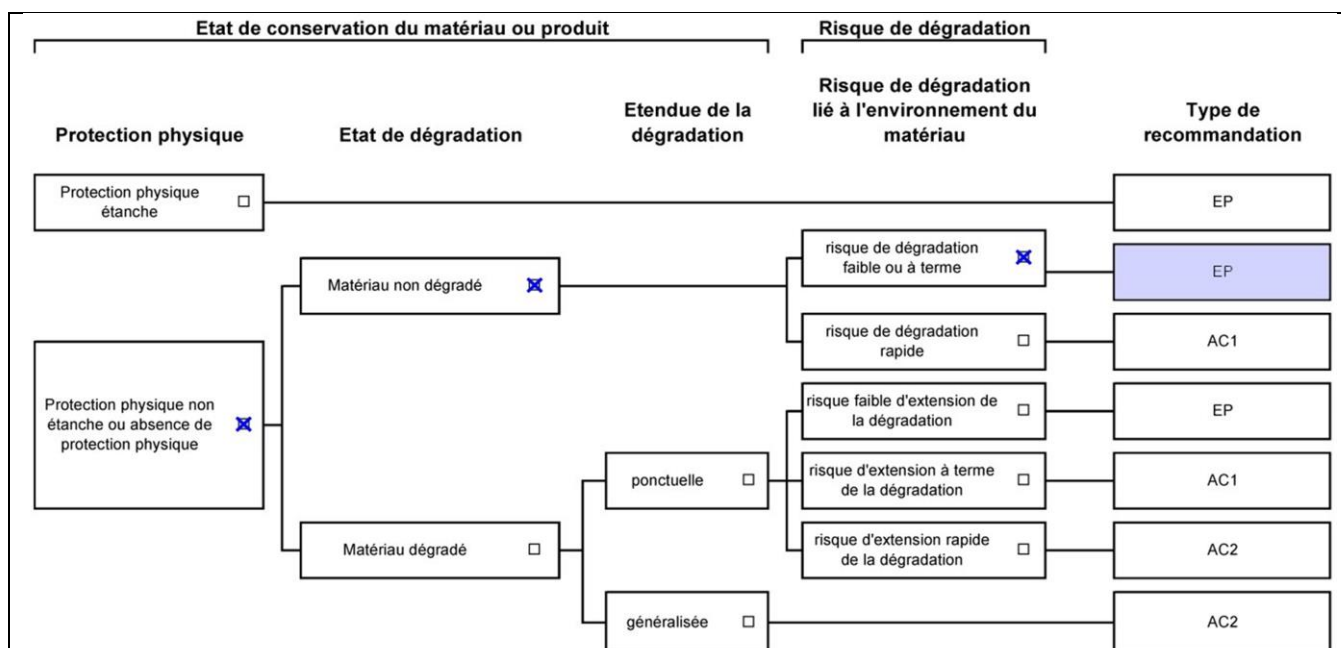
**Dossier n° 35037****Date de l'évaluation : 22/05/2025 et le 24/06/2025****Bâtiment / local ou zone homogène : Toiture Bâtiment ancien****Identifiant Matériau : M053****Matériau : Conduit en fibres-ciment en sortie de WC hommes R+2****Résultat EP : Il est recommandé de réaliser une évaluation périodique.**

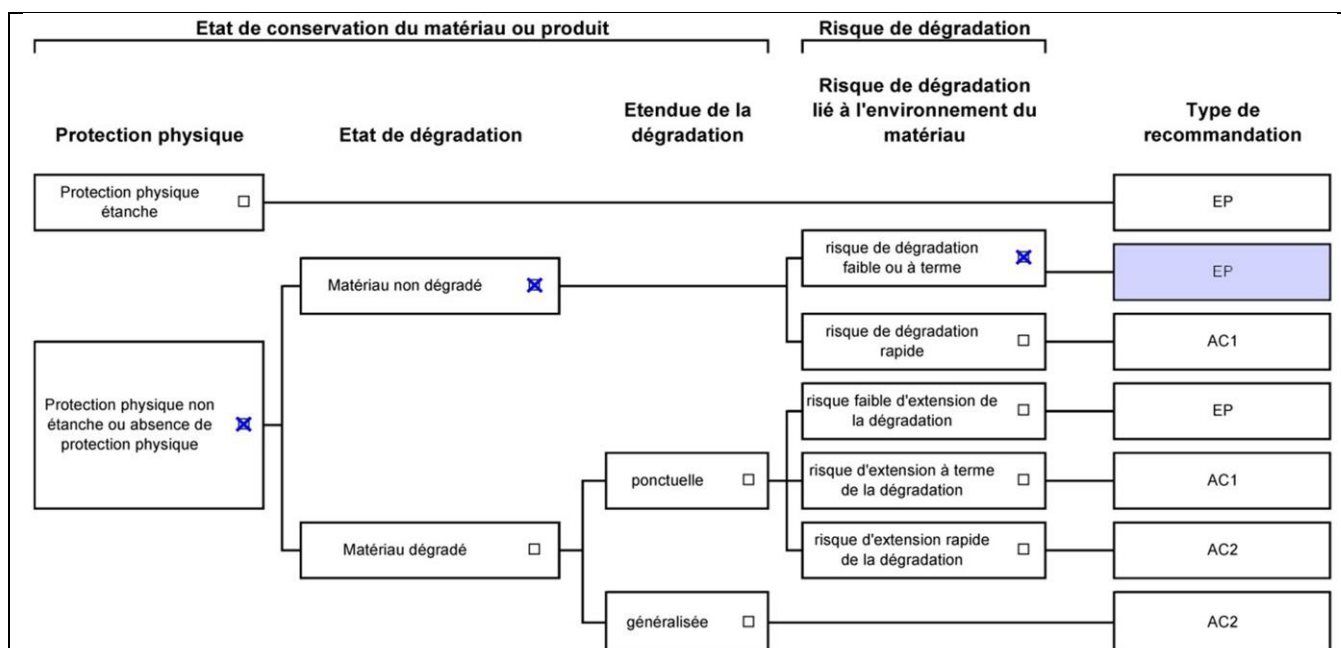
**Dossier n° 35037****Date de l'évaluation : 22/05/2025 et le 24/06/2025****Bâtiment / local ou zone homogène : Toiture Bâtiment ancien****Identifiant Matériau : M054****Matériau : Conduit en fibres-ciment en sortie de toiture (dessus bureaux R+2)****Résultat EP : Il est recommandé de réaliser une évaluation périodique.**

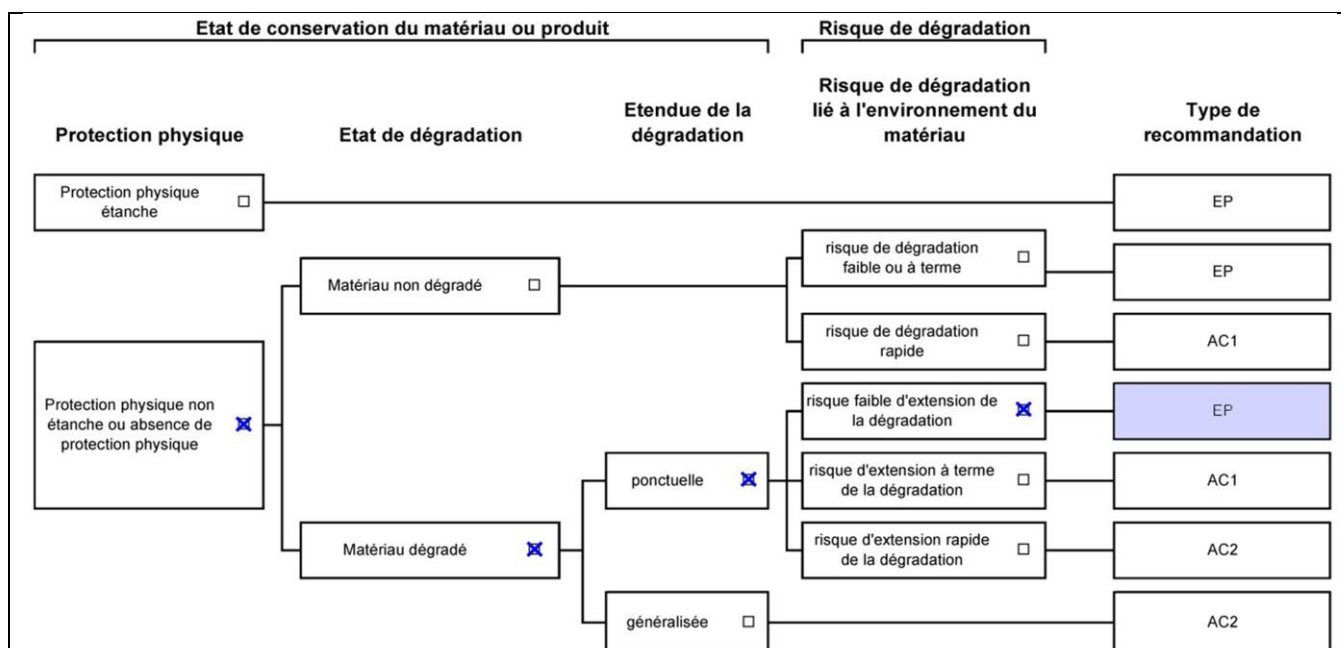
**Dossier n° 35037****Date de l'évaluation : 22/05/2025 et le 24/06/2025****Bâtiment / local ou zone homogène : Chauffage****Identifiant Matériau : M057****Matériau : Conduit en fibres-ciment carré au plafond + coude descente dans chaufferie****Résultat EP : Il est recommandé de réaliser une évaluation périodique.**

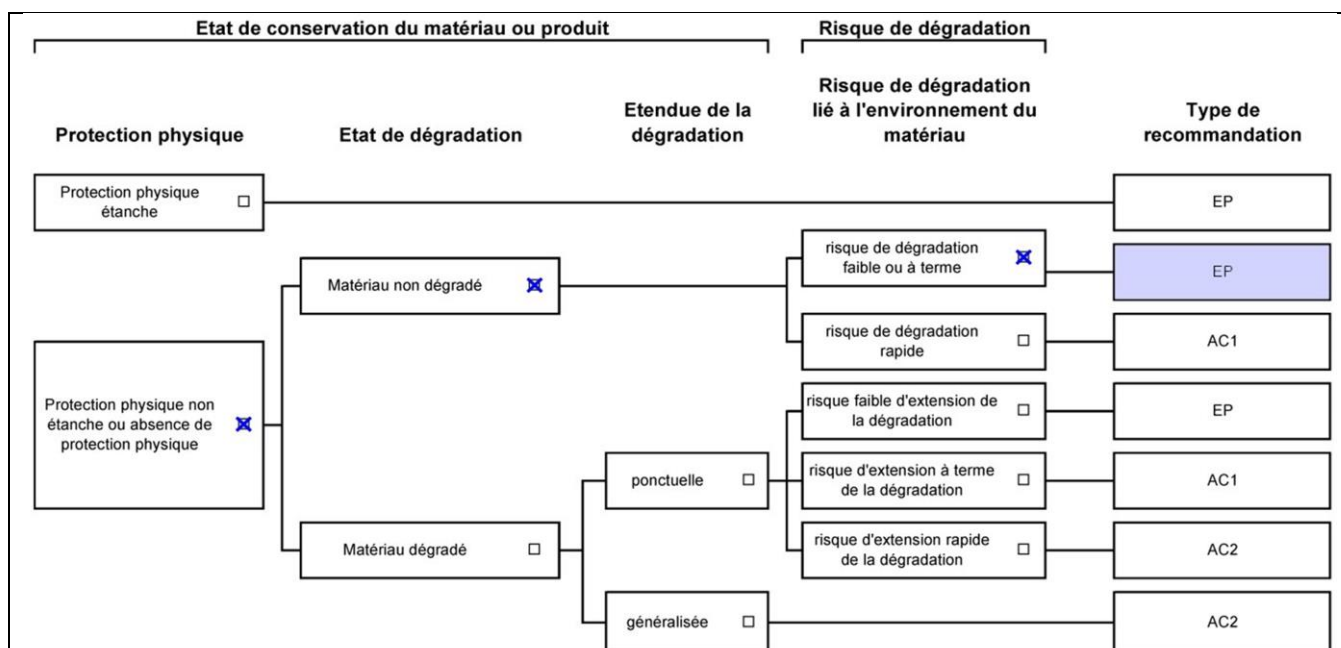
**Dossier n° 35037****Date de l'évaluation : 22/05/2025 et le 24/06/2025****Bâtiment / local ou zone homogène : Local papier****Identifiant Matériau : M058****Matériau : 3 Conduits en fibres-ciment en traversée de mur sur local enveloppe****Résultat EP : Il est recommandé de réaliser une évaluation périodique.**

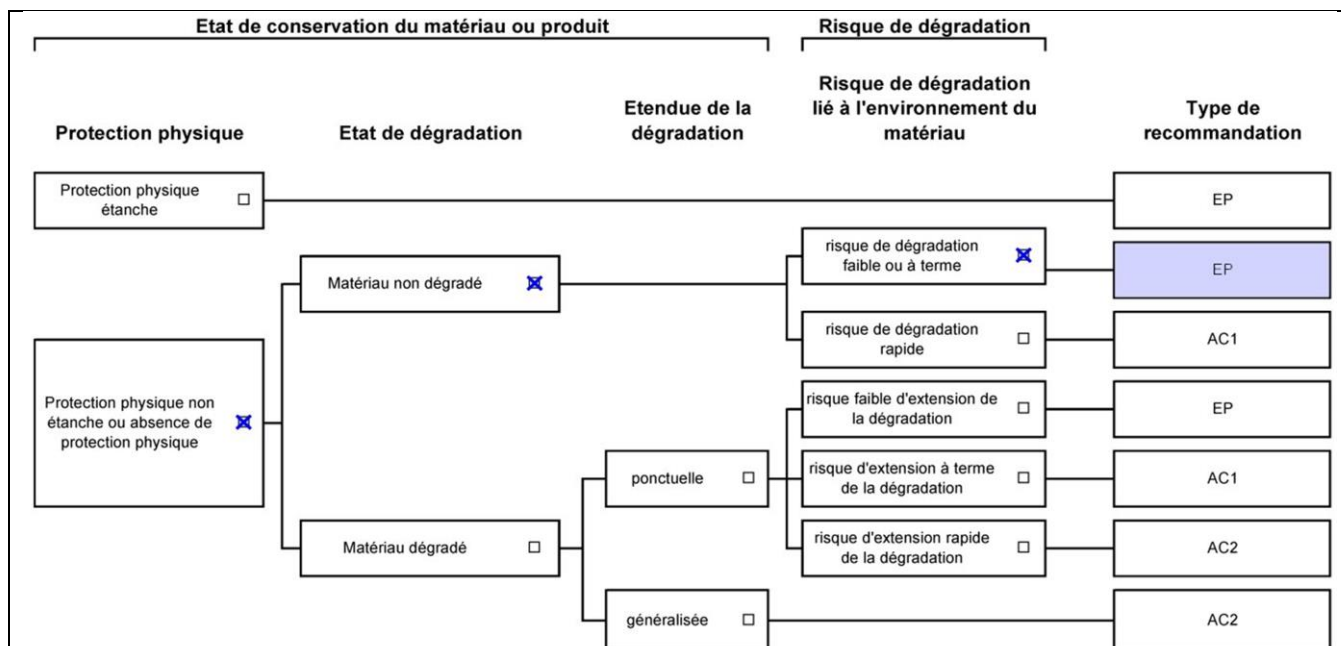
**Dossier n° 35037****Date de l'évaluation : 22/05/2025 et le 24/06/2025****Bâtiment / local ou zone homogène : Local enveloppe****Identifiant Matériau : M059****Matériau : 3 Conduits en fibres-ciment en traversée de mur + descente sur local papier****Résultat EP : Il est recommandé de réaliser une évaluation périodique.**

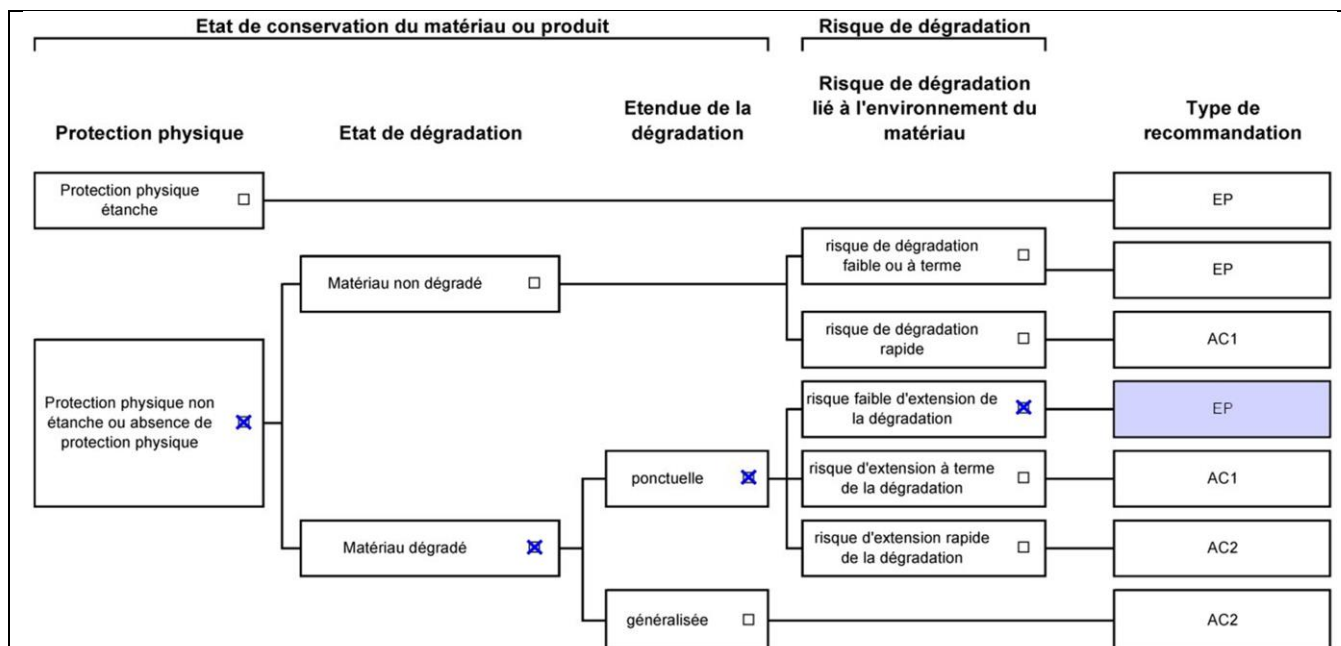
**Dossier n° 35037****Date de l'évaluation : 22/05/2025 et le 24/06/2025****Bâtiment / local ou zone homogène : Local transfo****Identifiant Matériau : M060****Matériau : Conduit en fibres-ciment en traversée de façade (arrivée élec sous soupirail)****Résultat EP : Il est recommandé de réaliser une évaluation périodique.**

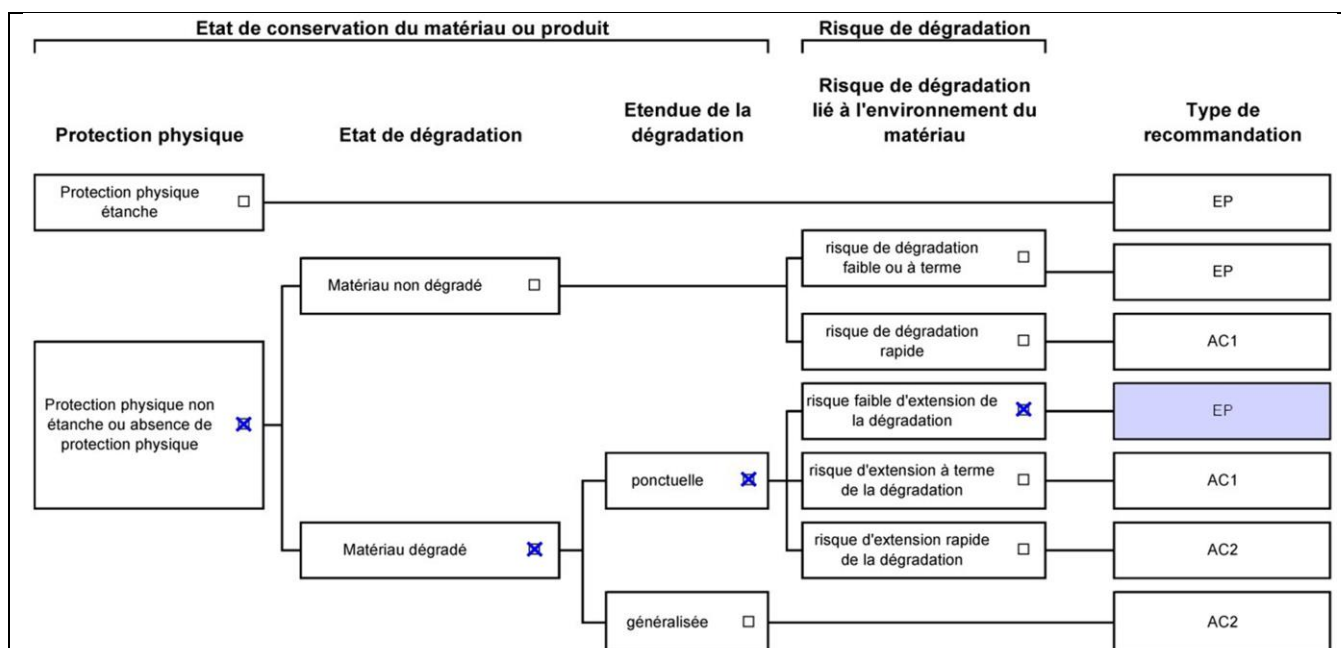
**Dossier n° 35037****Date de l'évaluation : 22/05/2025 et le 24/06/2025****Bâtiment / local ou zone homogène : Atelier****Identifiant Matériau : M061****Matériau : 3 Conduits en fibres-ciment en traversée de mur****Résultat EP : Il est recommandé de réaliser une évaluation périodique.**

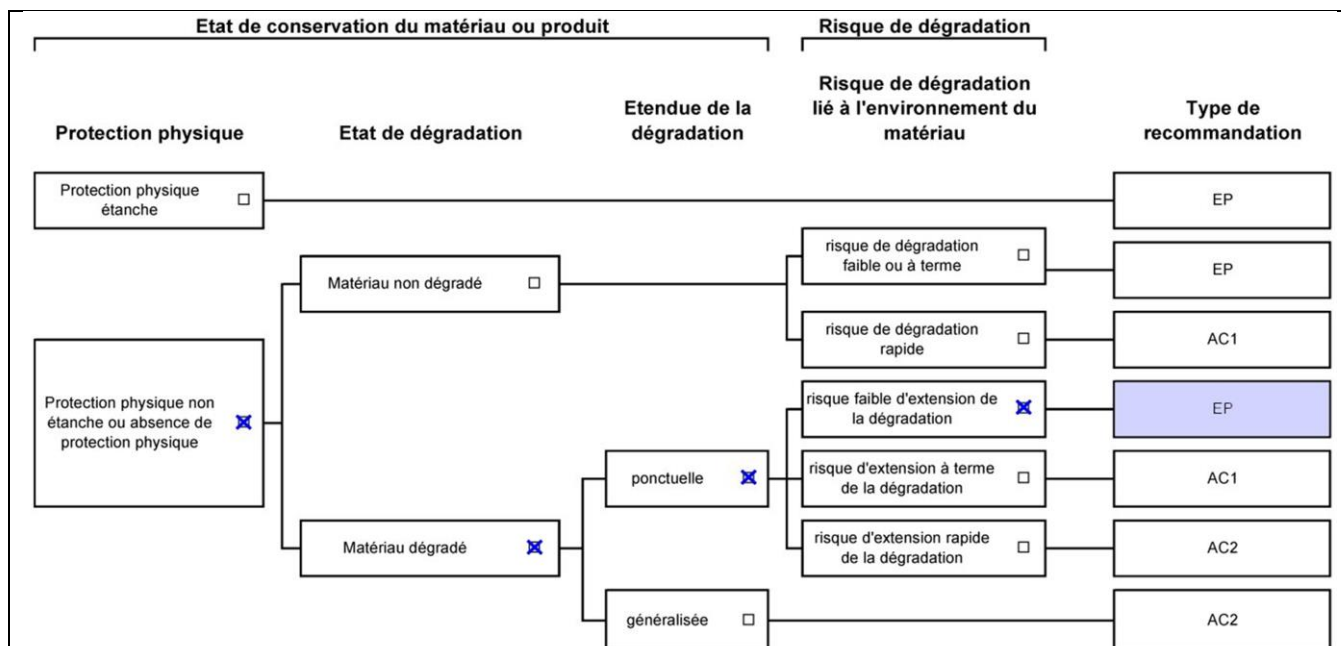
**Dossier n° 35037****Date de l'évaluation : 22/05/2025 et le 24/06/2025****Bâtiment / local ou zone homogène : Local CHCTP****Identifiant Matériau : M062****Matériau : 2 Conduits en fibres-ciment carrés en traversée de mur sur local papier****Résultat EP : Il est recommandé de réaliser une évaluation périodique.**

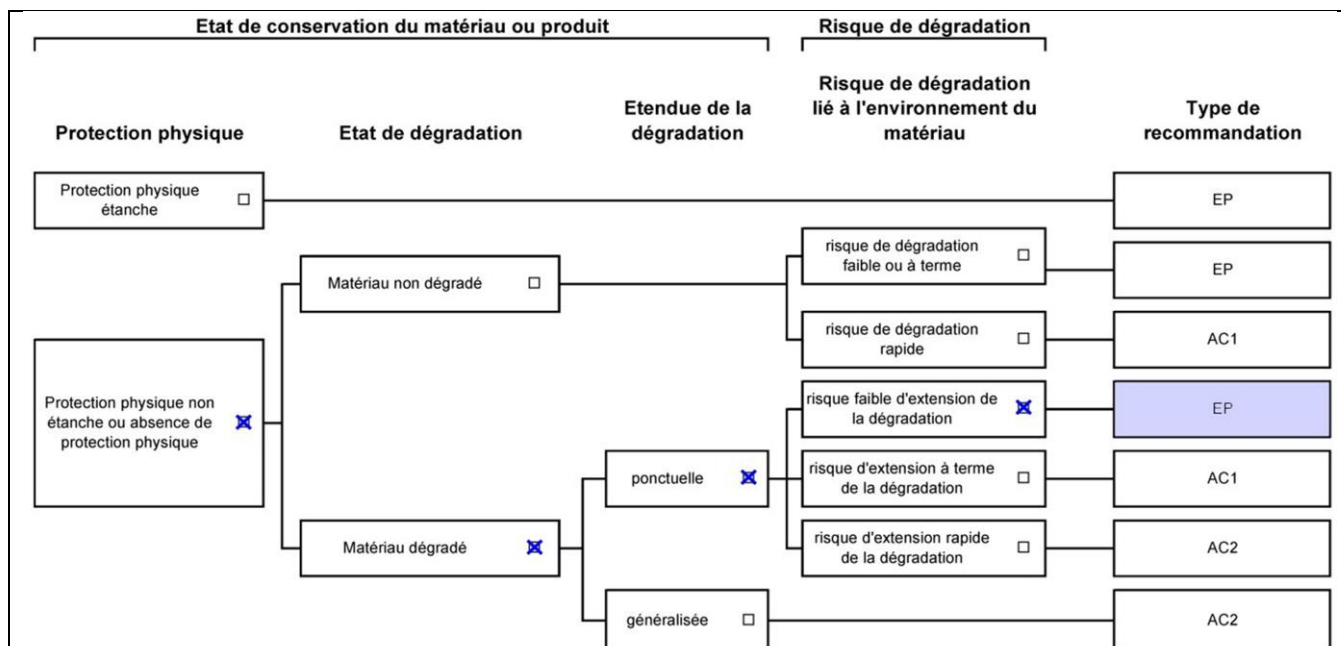
**Dossier n° 35037****Date de l'évaluation : 22/05/2025 et le 24/06/2025****Bâtiment / local ou zone homogène : Archives (a côté Atelier)****Identifiant Matériau : M063****Matériau : Conduit en fibres-ciment en traversée de mur sur local enveloppe****Résultat EP : Il est recommandé de réaliser une évaluation périodique.**

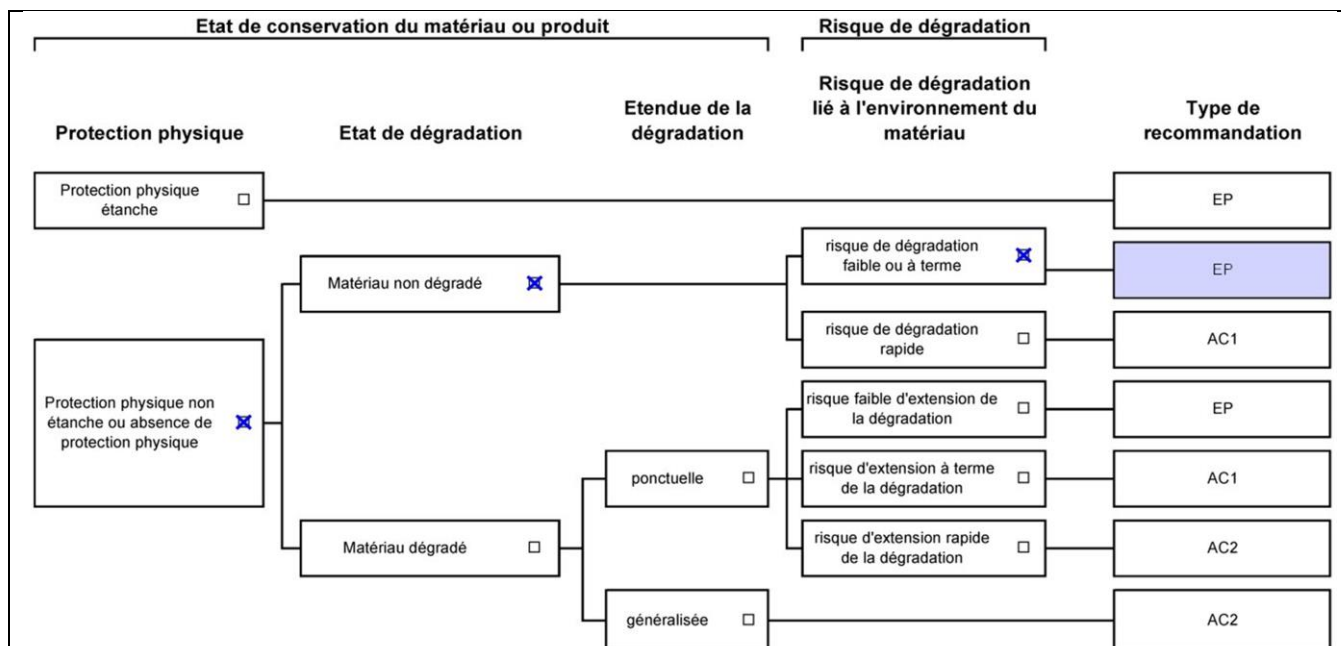
**Dossier n° 35037****Date de l'évaluation : 22/05/2025 et le 24/06/2025****Bâtiment / local ou zone homogène : Passage couvert****Identifiant Matériau : M064****Matériau : Conduit EP rond en fibres-ciment au plafond + descente****Résultat EP : Il est recommandé de réaliser une évaluation périodique.**

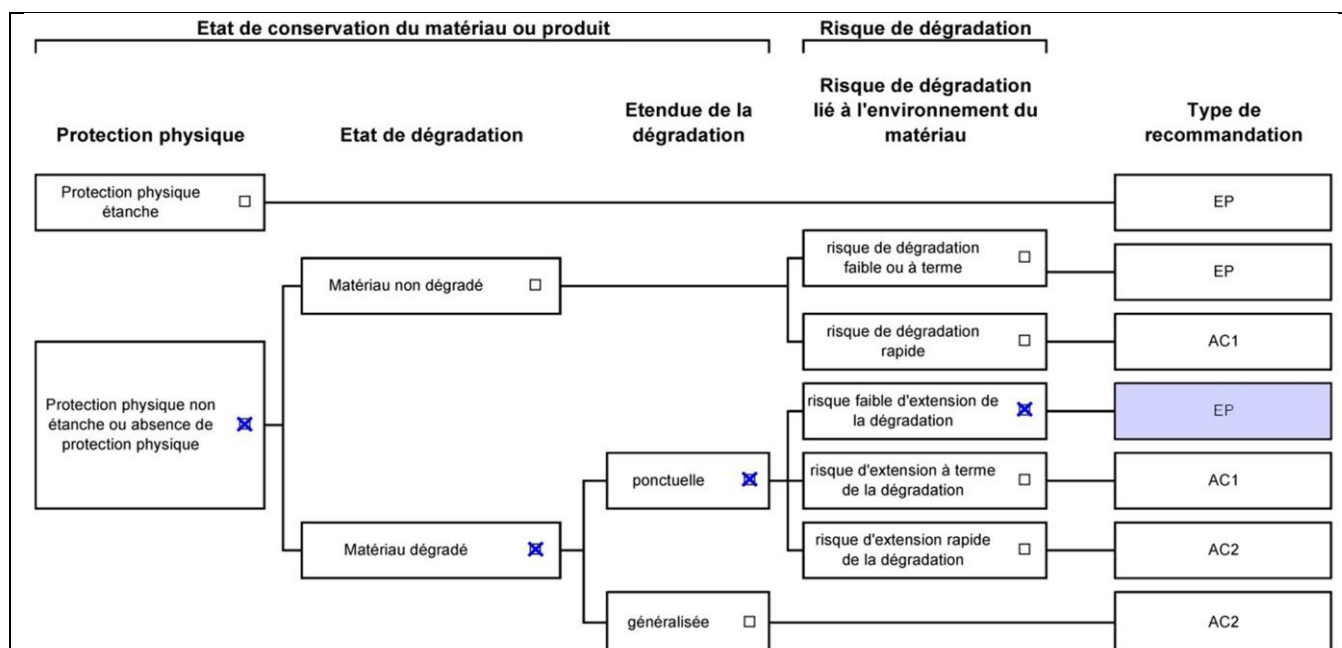
**Dossier n° 35037****Date de l'évaluation : 22/05/2025 et le 24/06/2025****Bâtiment / local ou zone homogène : Vide sanitaire sur coffre****Identifiant Matériau : M065****Matériau : 2 Conduits en fibres-ciment en traversée de mur****Résultat EP : Il est recommandé de réaliser une évaluation périodique.****Critères d'évaluation de l'état de conservation des matériaux ou produit de la liste B**
