# **RN 580**

Visite bassin sanitaire B4 proche  
GR3 avec coordonnateur SPS

- Travaux de finition -

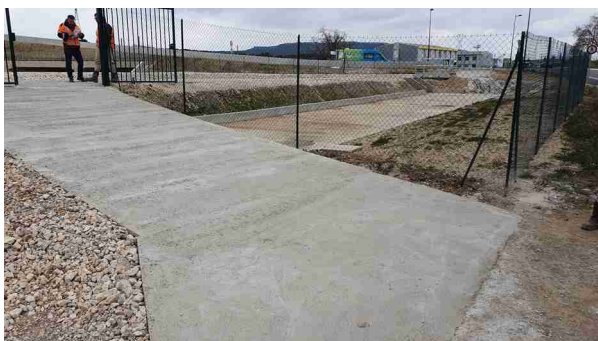
Photo 1 :

Photo 1: Entrée bassin est coté ex-RN580

Assurer la fermeture à clé du bassin afin de limiter l'accès aux personnes habilitées.  
 Gestion des clés à prévoir

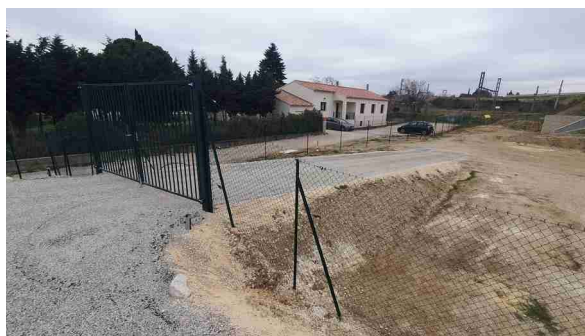
Photo 2 : Entrée bassin ouest coté OA1

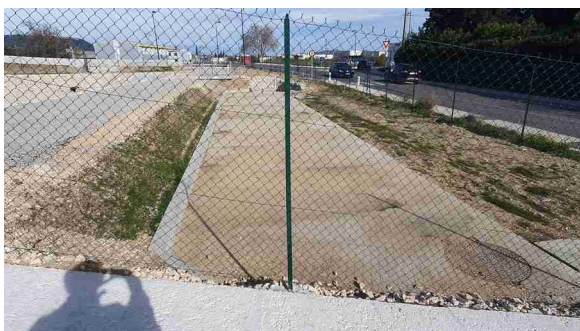
Photo 3

Photo 3: Vue cuve depuis entrée est avec 3 tampons d'accès à la cuve.

- **Prévoir une manivelle fixe permanente** en raison des difficultés de mise en place et du risque d'oubli lors d'une intervention.
- **Aménager un escalier d'accès** depuis chemin vers cuve avec main courante à proximité ouvrage de sortie A

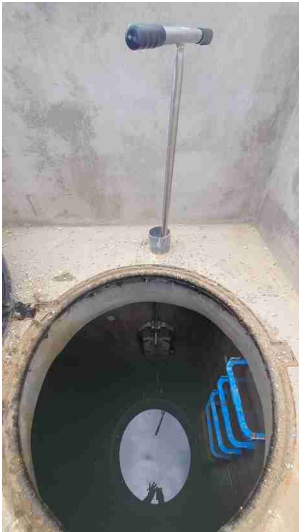
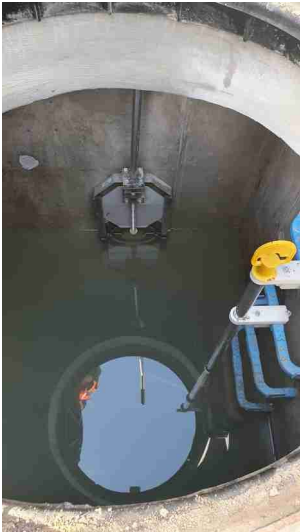
<p>Photo 5 : Tampon entrée cuve ouvert avec manivelle de manœuvre de la vanne.</p> <p>Photo 6 : Vanne d'isolement Bassin / Entrée cuve ouverte et échelon d'accès.</p> <p>➤ <b>Perche de maintien</b> bien présente mais <b>à décaler</b> de préférence en bordure d'échelon</p>

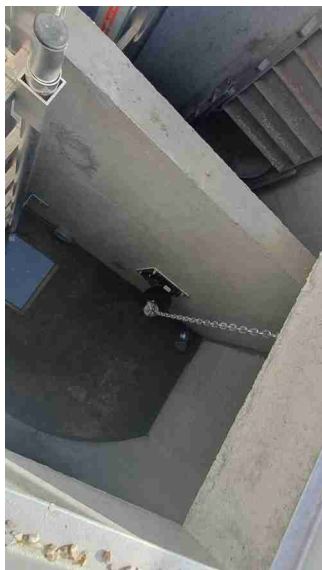
Photo 9 :

Photo 9: Ouvrage de sortie A avec vanne de fermeture Ø100 et Ø500

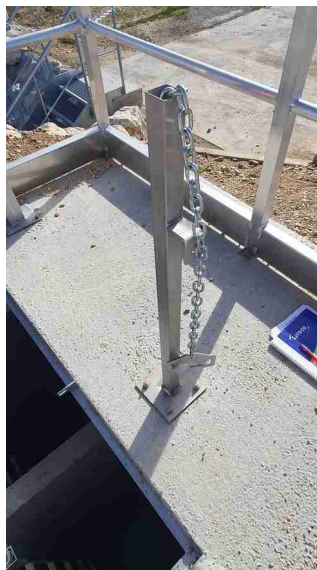
Photo 10 : Fermeture de clapet à chaînette

➤ **Améliorer le maniement de la chaînette**  
en rajoutant un mécanisme rotatif en  
sommet de pied.

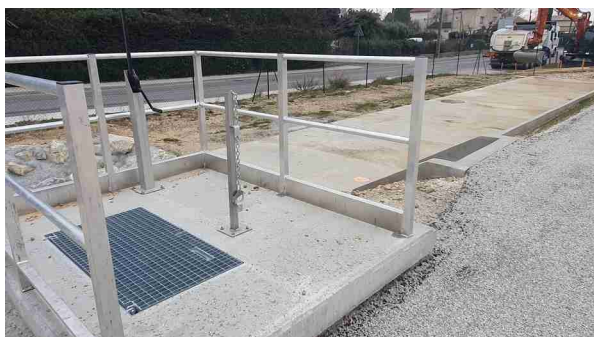
Photo 11 :

Photo 11: Ouvrage de sortie A avec  
dispositifs de fermeture des Ø100 et Ø500
