Rapport Sites et Sols Pollués

Etudes historiques, documentaires et de vulnérabilité

Atelier d'entretien

Rue du Petit Port
08 600 – Givet

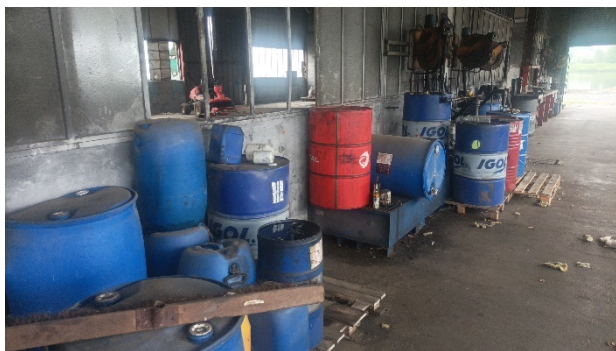
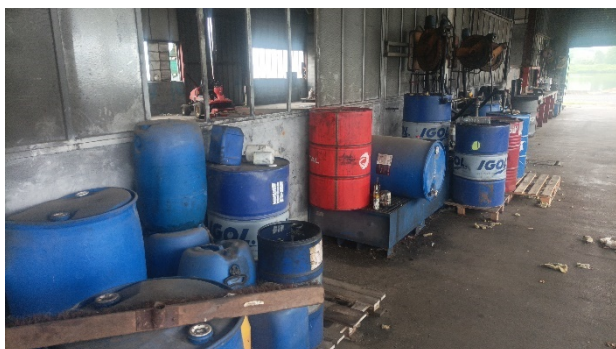
Photographie 5 : Atelier mécanique « Fûts et bidons usagés »

- > Cuve aérienne : maîtriser les fuites d'hydrocarbures issues des cuves ;
- > Bidons fuyards sur le sol : retirer les bidons ;
- > Déchets stockés sans protection : enlever les déchets et les stockés dans les bennes.

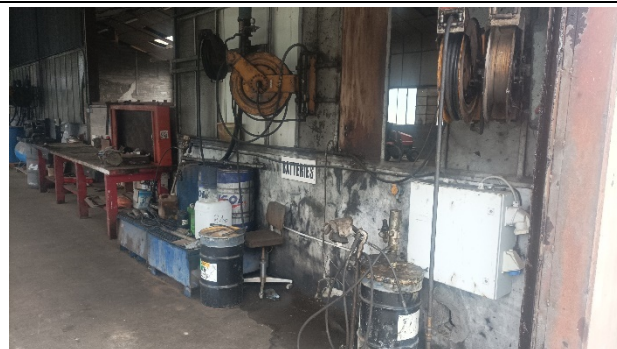
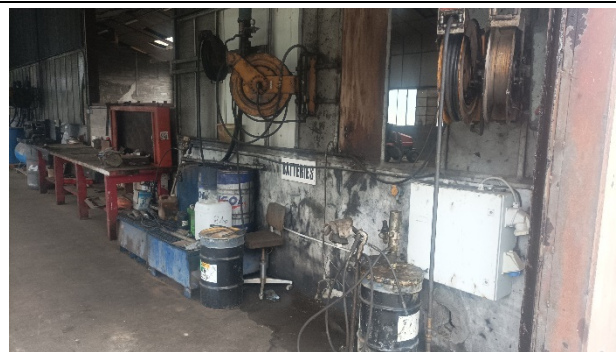
Photographie 6 : Atelier mécanique « partie est futs, bidons usagers, stockage batteries »

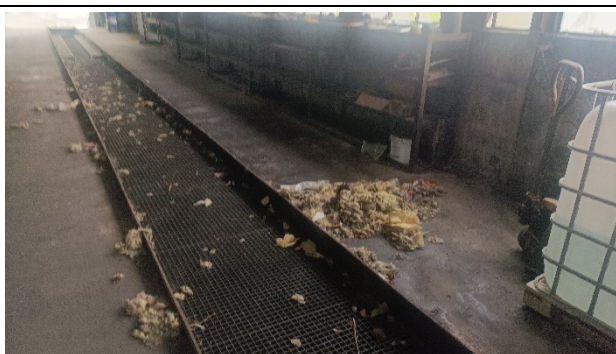
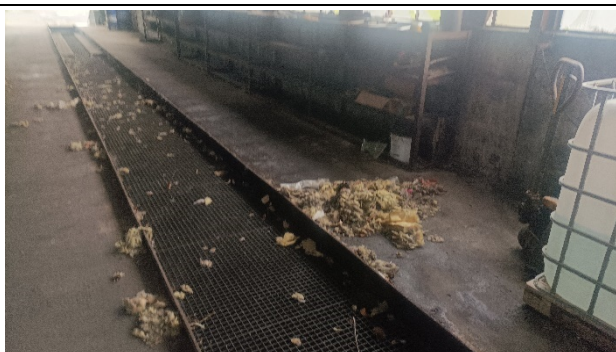
Photographie 7 : Fosse d'entretien mécanique « cubitainers AD blue, fûts de graisse »

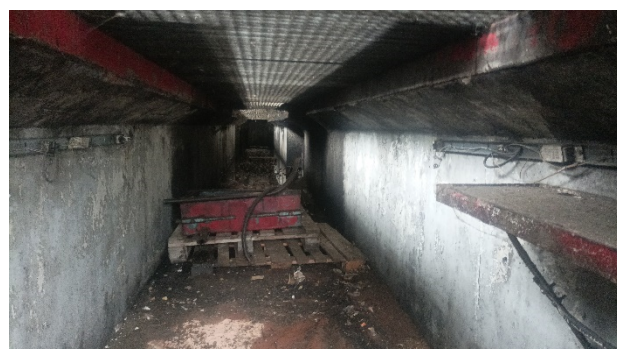
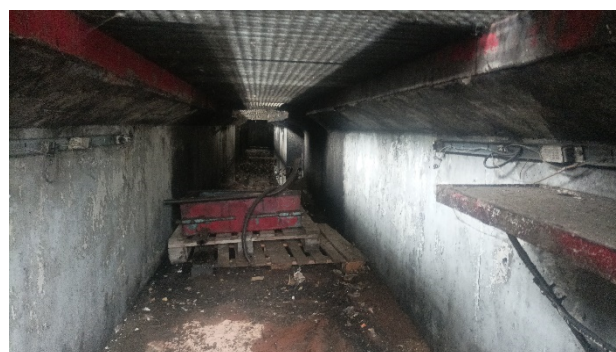
Photographie 8 : Taches huileuses en fond de fosse d'entretien

Au cours de la visite de site, il a été repéré des tâches huileuses au sol laissant supposer des problèmes de pollution avérée.

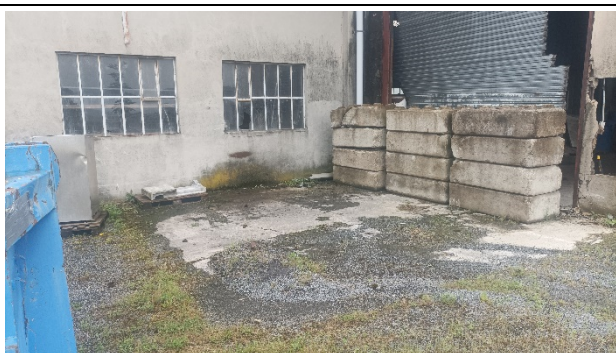
A l'extérieur, une aire de lavage sur dalle béton sans séparateur a été observée.

Photographie8 : Aire de lavage bétonnée sans séparateur

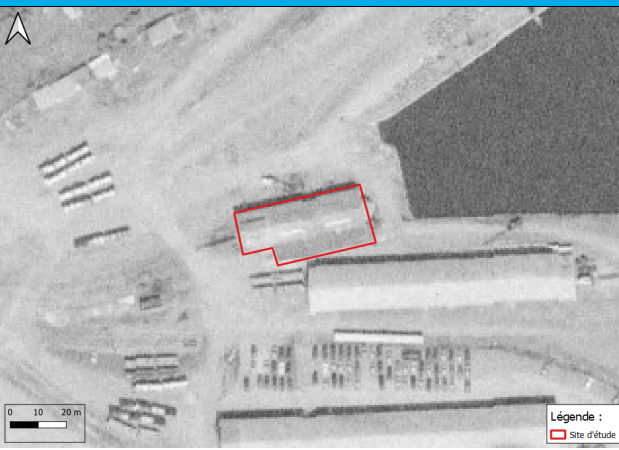
C92SAA0711 1992 F3007 0020	En 1992 à 2000, aucun changement majeur n'est visible au droit du site et dans son environnement proche.
2000

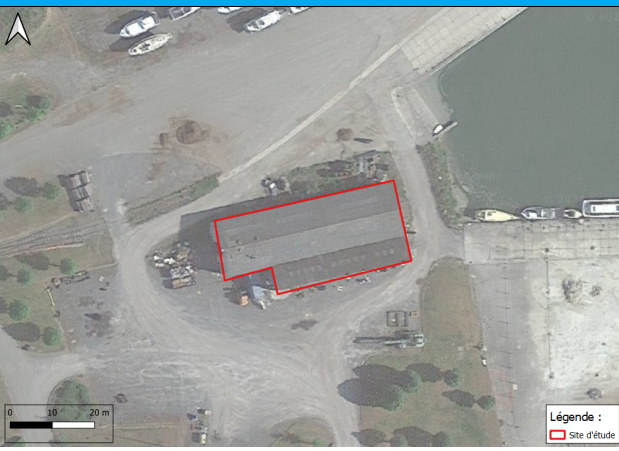
Géoportail	En 2022, aucun changement significatif n'est visible au droit du site d'étude et dans son environnement immédiat.
De 1922 à 1955: Société Anonyme du Port de Givet ; De 1955 à 2024: Atelier d'entretien
