## Rapport de mission de repérage des matériaux et produits contenant de l'amiante avant réalisation de travaux dans un immeuble bâti

Numéro de rapport : C-DI93-2023-30-191604

Informations du bien concerné	
Adresse	105 Boulevard de l'Hôpital 75013 PARIS 13
Propriétaire	SORBONNE UNIVERSITE 18 rue de la Sorbonne 75005 PARIS 05
Opérateur de repérage	MASTRORILLO François
Norme utilisée : NF X 46-020 : Août 2017

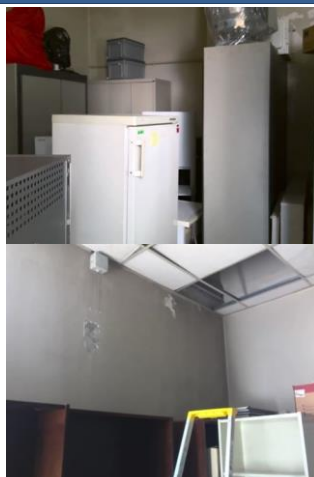
### ZPSO-001a : Enduit à base de plâtre lissé ou taloché

Ouvrage	Localisation	Zone	Matériau(x) ou produit(s)	Conclusion	N° Echantillon	Photo
Murs et cloisons maçonnés	R- 1 - Pièce 1	Mur	Enduit à base de plâtre lissé ou taloché	Absence d'amiante (Après analyse en laboratoire)	P001; P002

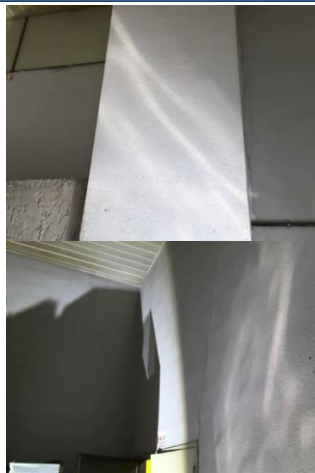
#### ZPSO-005a : Enduits à base de plâtre ou ciment projetés, lissés ou talochés

Ouvrage	Localisation	Zone	Matériau(x) ou produit(s)	Conclusion	N° Echantillon	Photo
Cloisons sèches (assemblées, préfabriquées)	R- 1 - Pièce 2	Cloison	Enduits à base de plâtre ou ciment projetés, lissés ou talochés	Absence d'amiante (Après analyse en laboratoire)	P006; P007

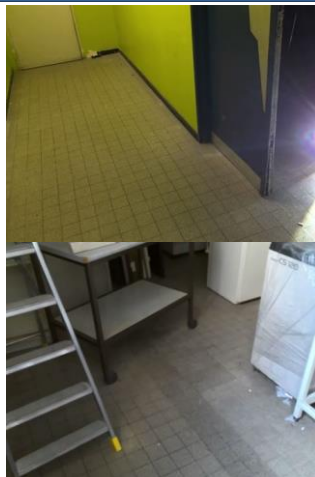
### ZPSO-010a : Colle de carrelage

Ouvrage	Localisation	Zone	Matériau(x) ou produit(s)	Conclusion	N° Echantillon	Photo
Revêtements de sols	R- 1 - Pièce 1; R- 1 - Pièce 2; R- 1 - Dégagement (partie entre les 2 pièces)	Plancher	Colle de carrelage	Absence d'amiante (Après analyse en laboratoire)	P012; P013

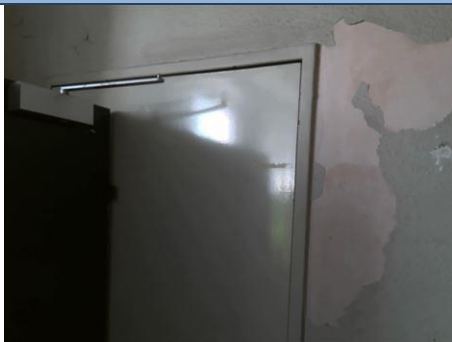
NIVEAU	LOCAL	VISITE	PHOTO
R- 1	Pièce 1	OUI

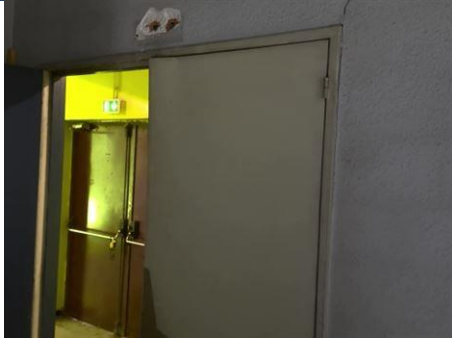
R- 1	Pièce 2	OUI

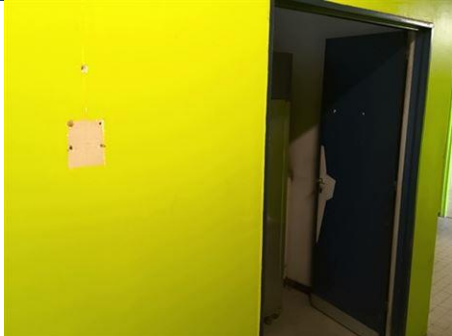
R- 1	Dégagement (partie entre les 2 pièces)	OUI
