## FICHE RÉCAPITULATIVE DU DOSSIER TECHNIQUE AMIANTE

Immeuble bâti visité	
Adresse	<b>Bâtiment 105</b> Site de la Pitié-Salpêtrière 91 Boulevard de l'Hôpital 75013 PARIS
Année de construction	1965
Type de bâtiment	Faculté de médecine Pierre et Marie Curie
<b>Commanditaire</b>	<b>Société de contrôle</b>

a) Identification de l'immeuble : UNIVERSITÉ Pierre et Marie CURIE PITIÉ-SALPÉTRIÈRE

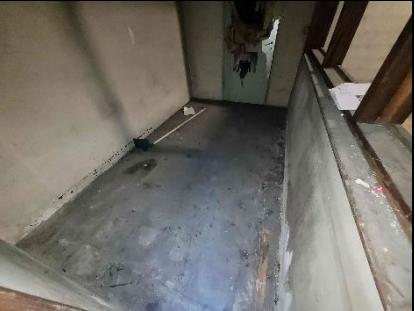
document consulté	R-1	bâtiment 105	Garage	néant				Gaine		de ventilation en fibres ciment		PRESENCE D'AMIANTE	EP	Il est recommandé de réaliser une évaluation périodique

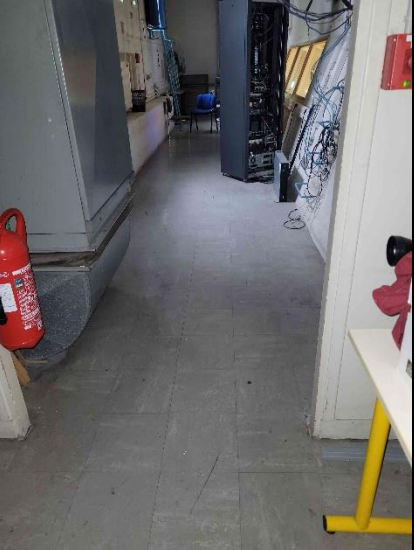
document consulté	R+3	bâtiment 105	Circulation armoires techniques	néant				Conduit		de section ronde et carrée en fibres ciment		PRESENCE D'AMIANTE	EP	Il est recommandé de réaliser une évaluation périodique

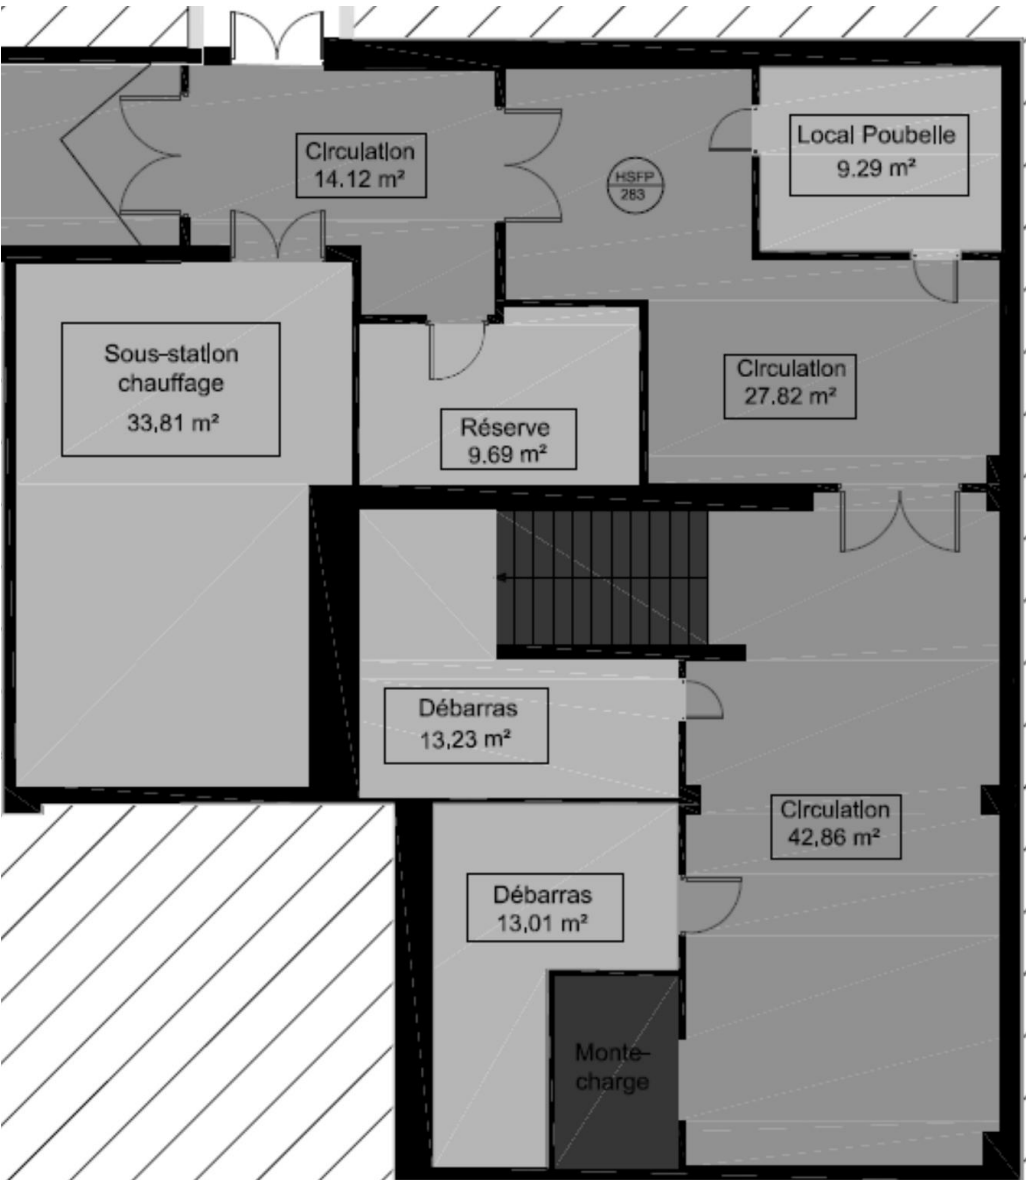
9 Désignation :	Bâtiment 105- Site de la Pitié-Salpêtrière-75005 PARIS
Niveau :	R-2

**ABSENCE D'AMIANTE**

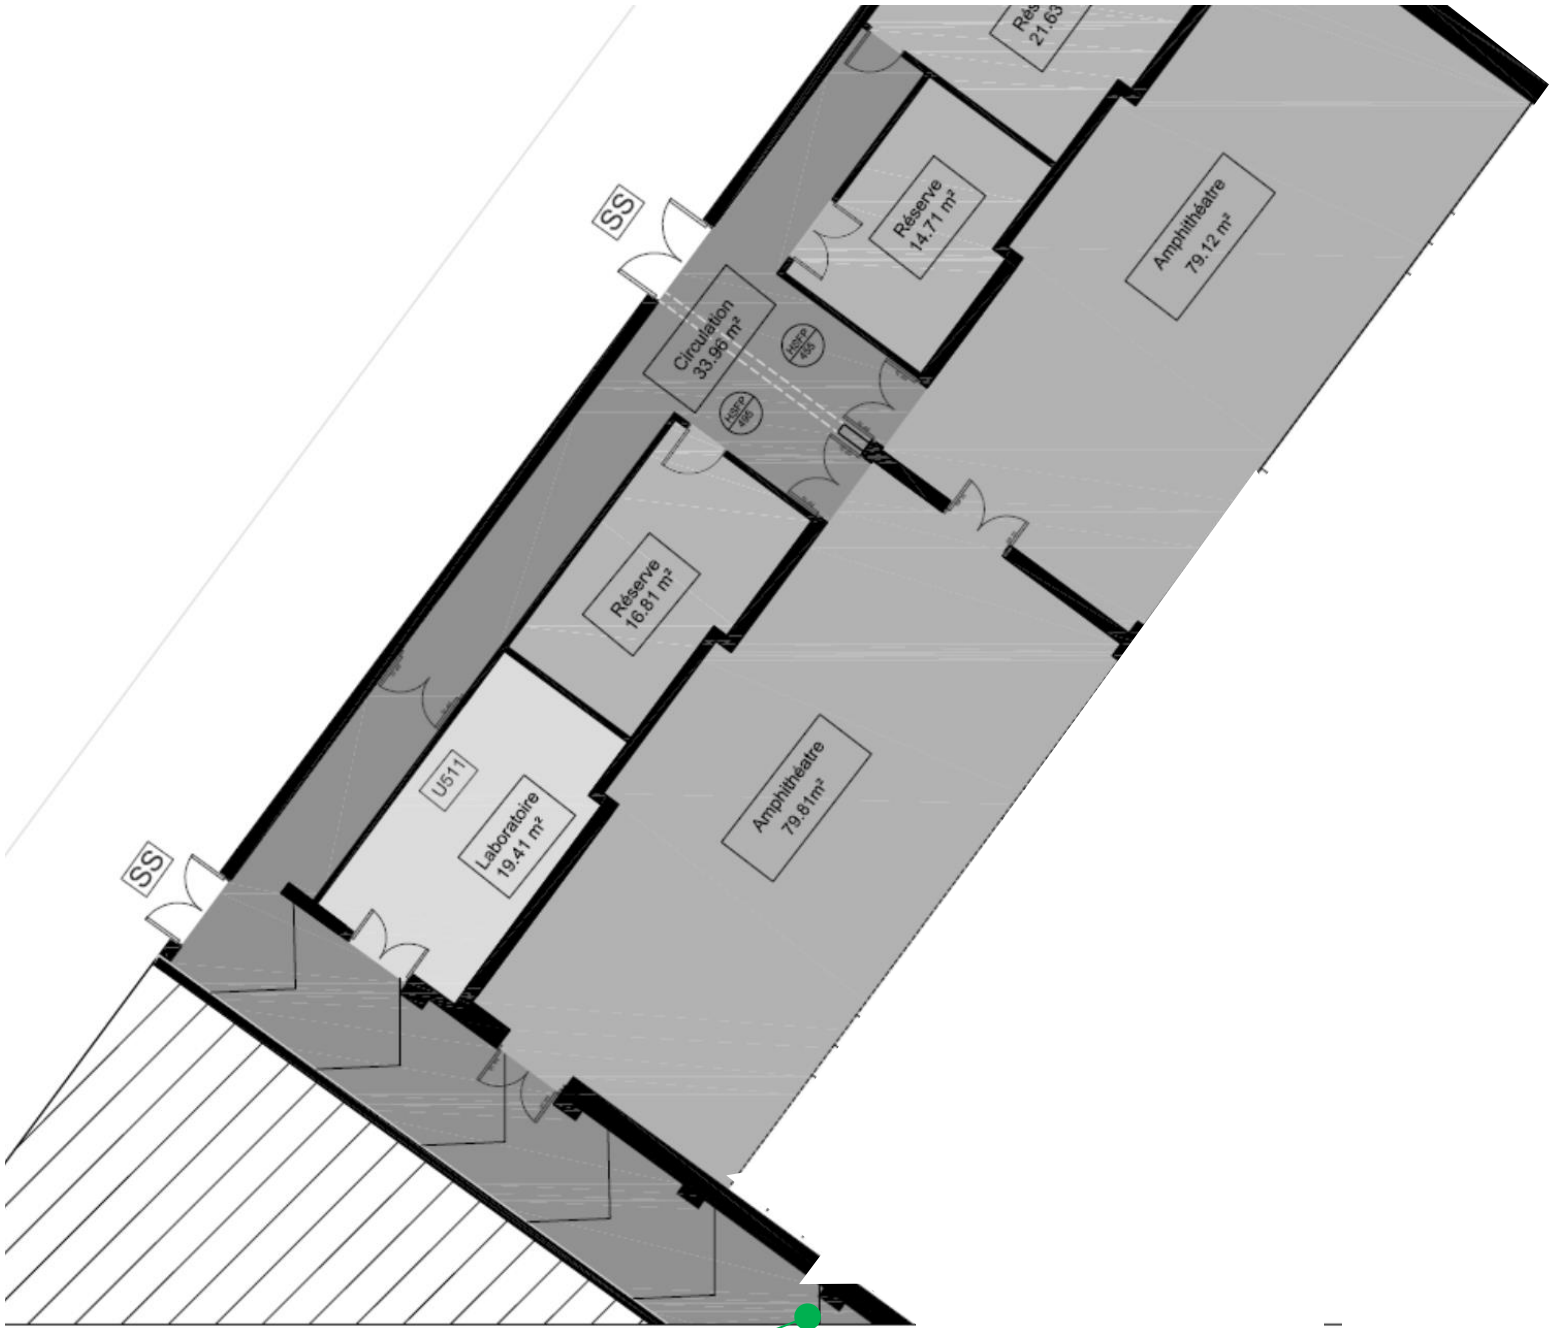
Désignation :	Bâtiment 105- Site de la Pitié-Salpêtrière-75005 PARIS
Niveau :	Entresol 2 <sup>ème</sup> sous-sol

ABSENCE D'AMIANTE

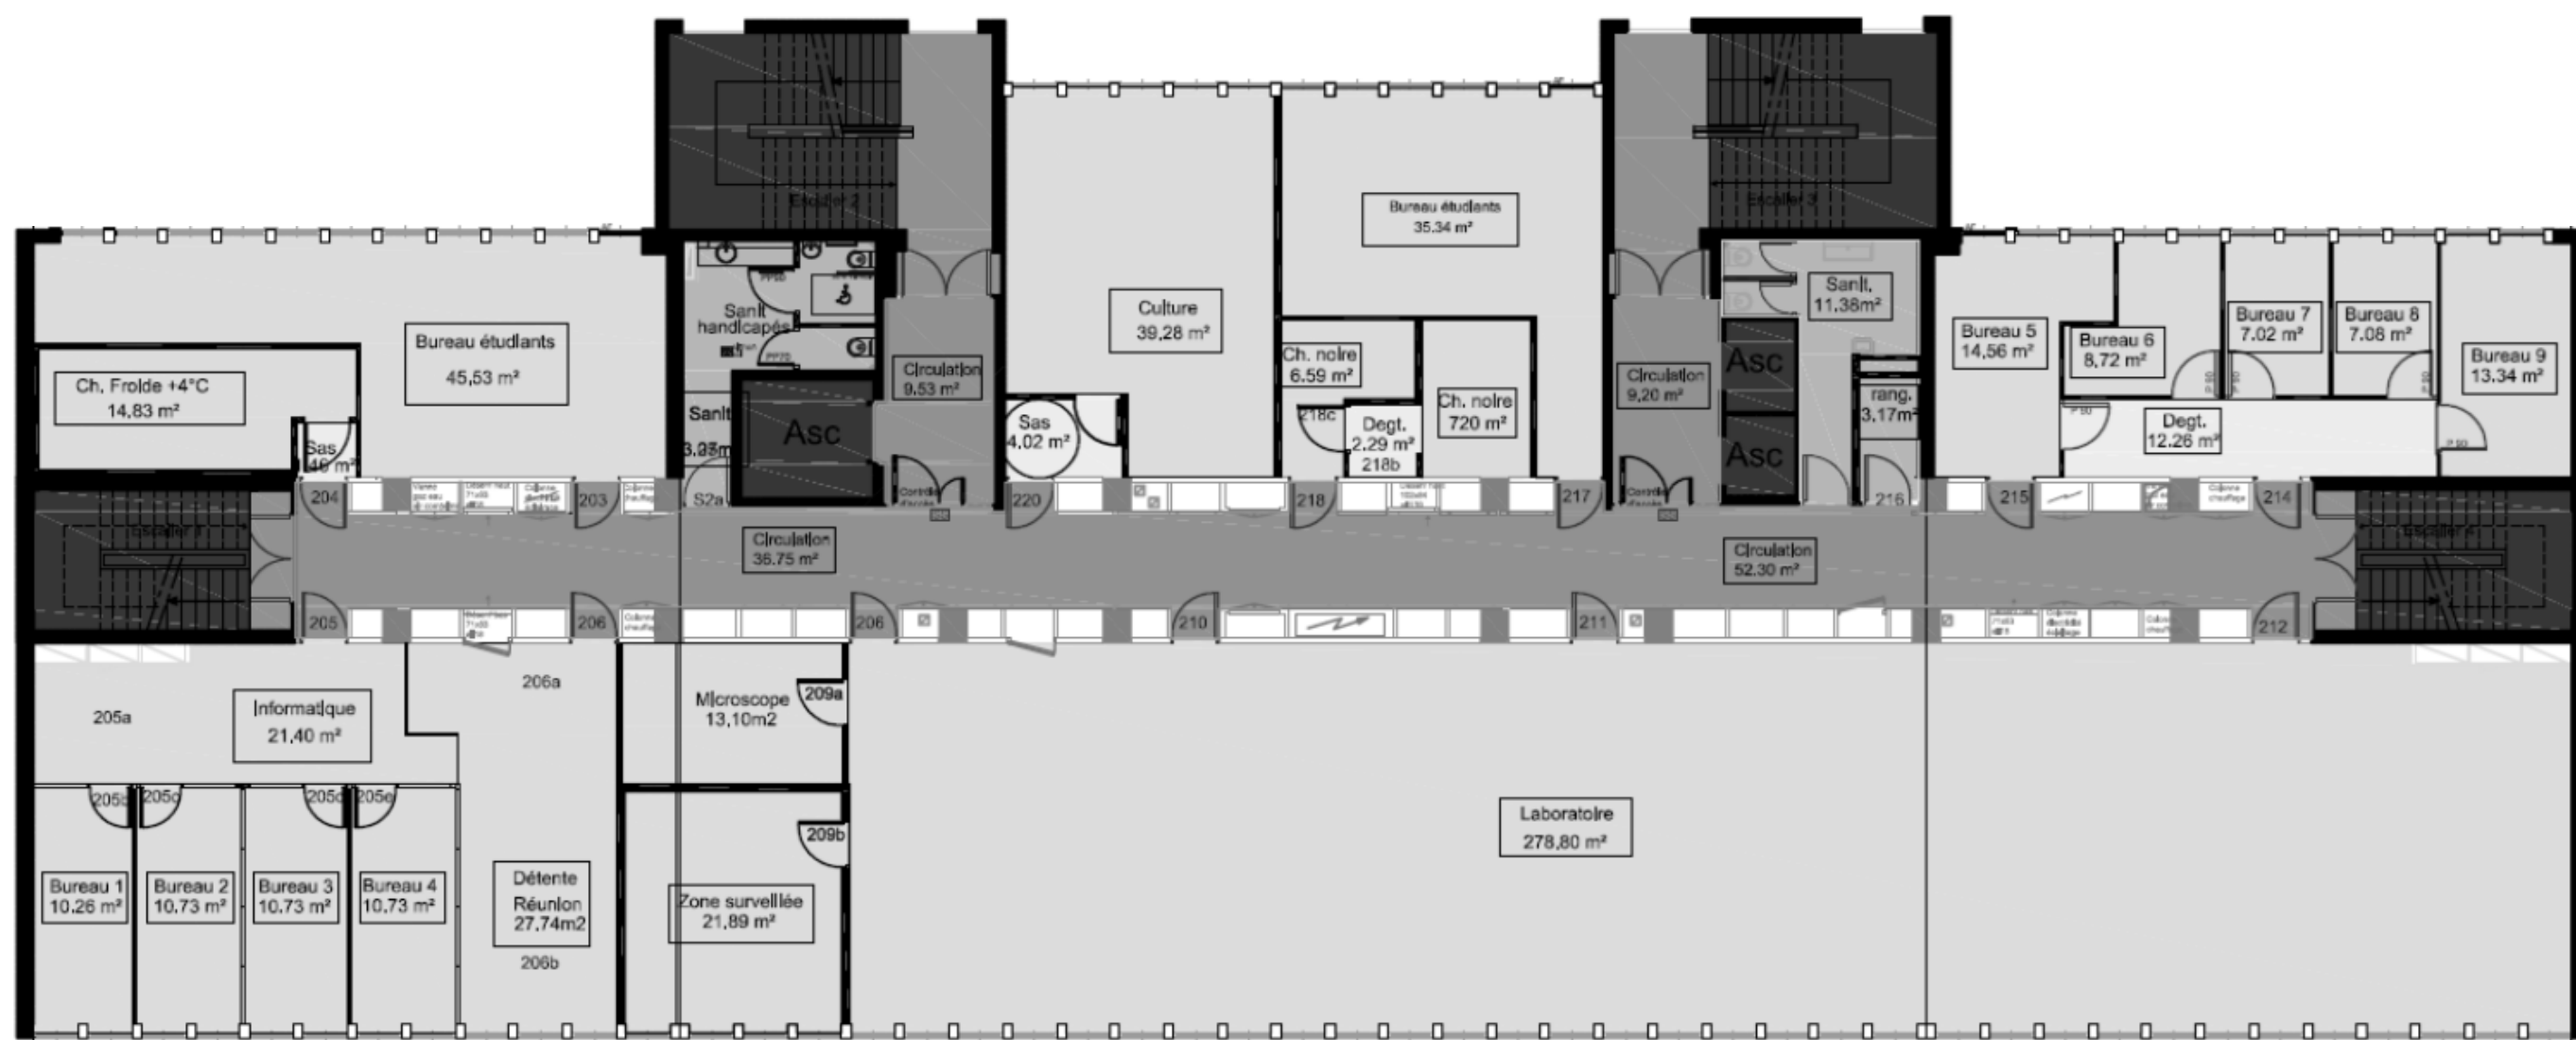
Désignation :	Bâtiment 105- Site de la Pitié- Salpêtrière-75005 PARIS
Niveau :	R+2

**ABSENCE D'AMIANTE**

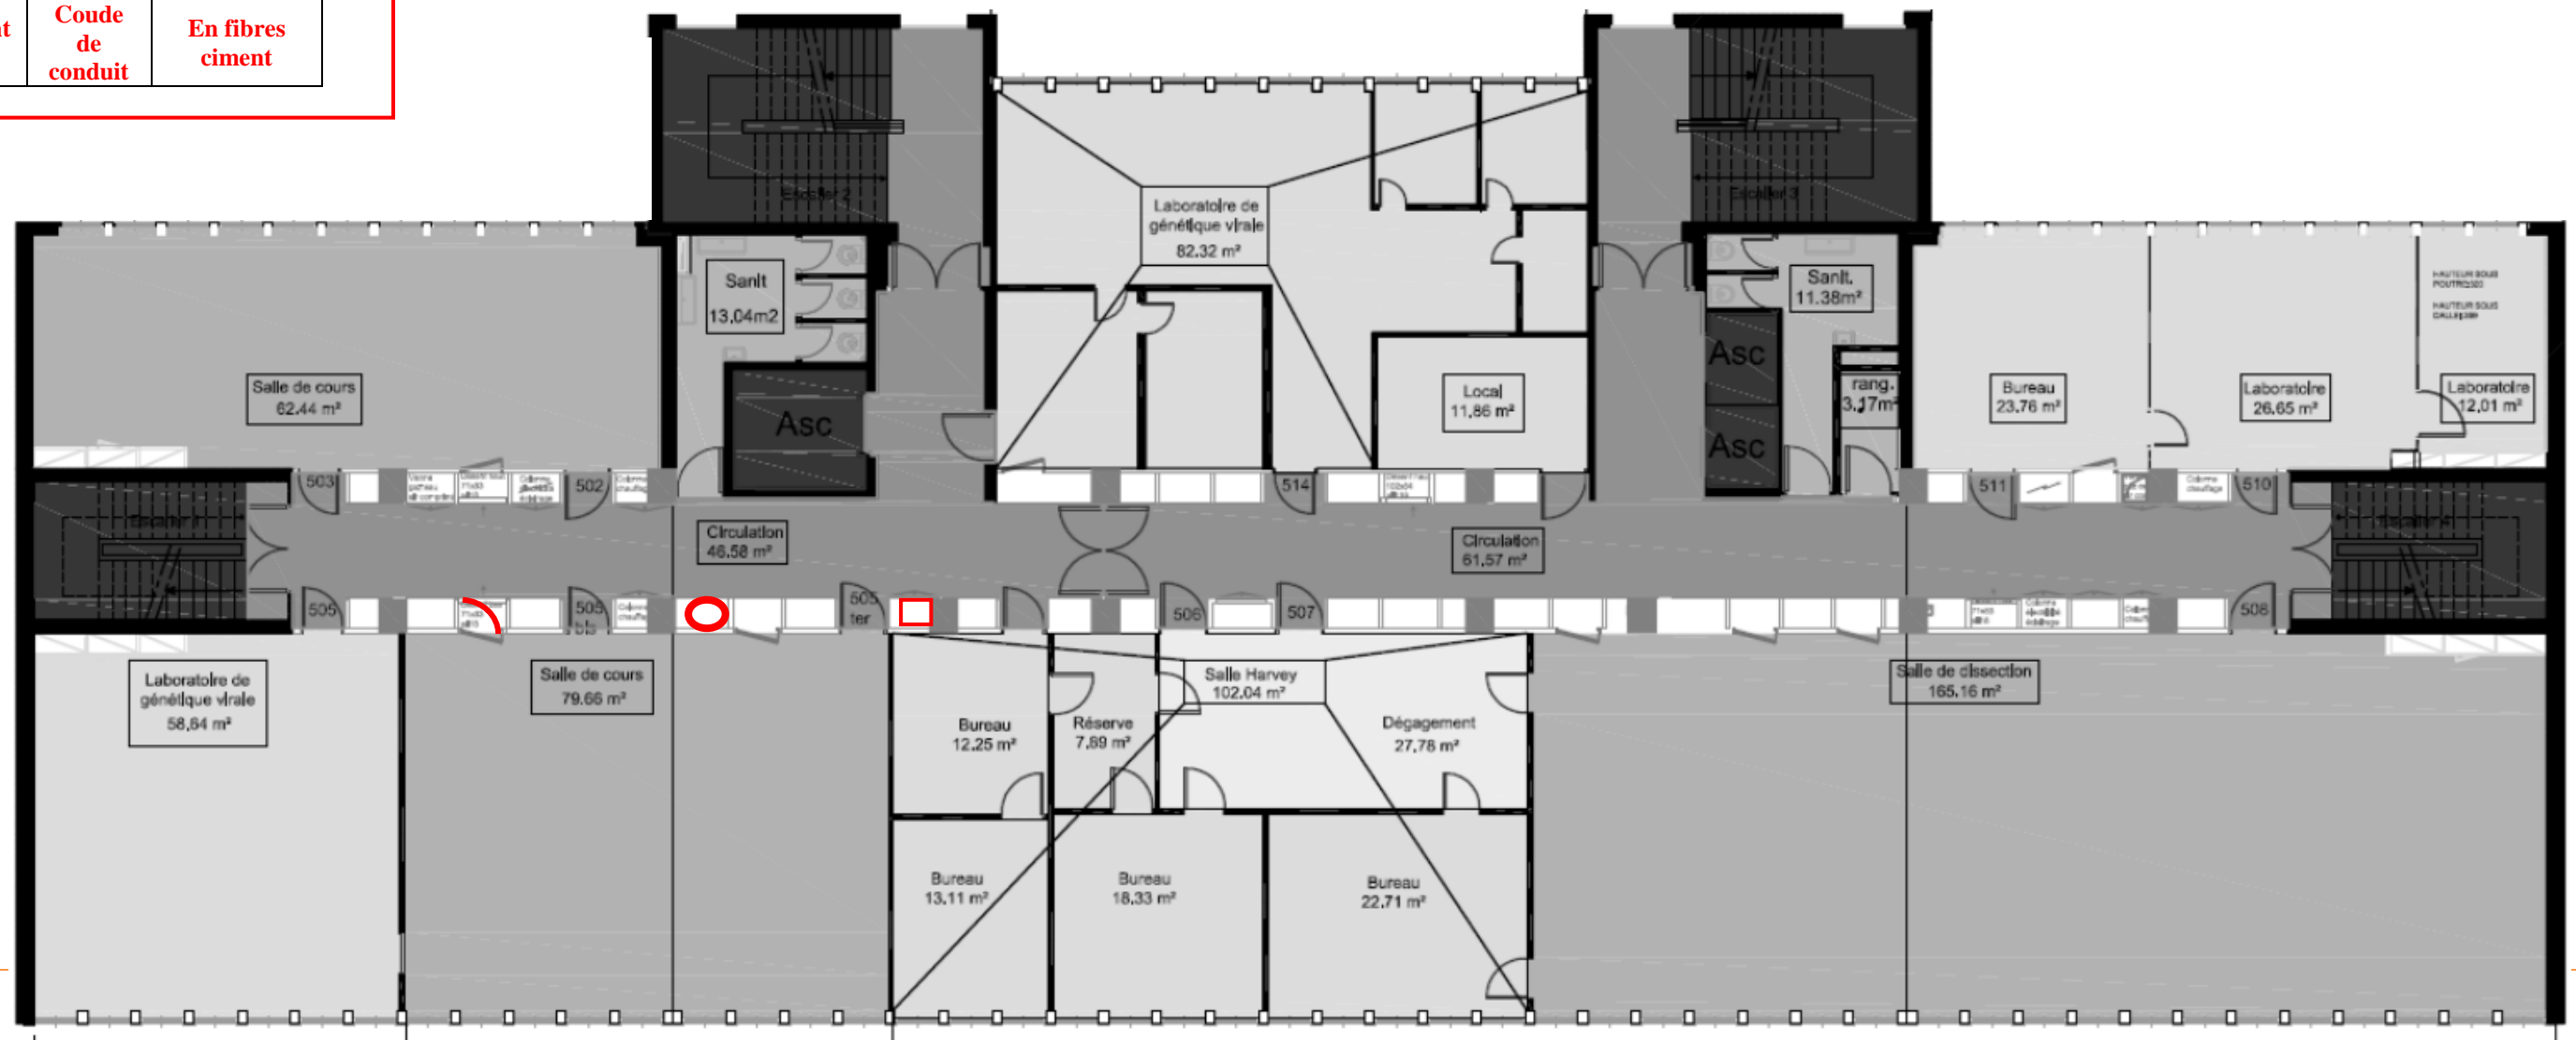
<b>Désignation :</b>	<b>Bâtiment 105- Site de la Pitié- Salpêtrière-75005 PARIS</b>
<b>Niveau :</b>	<b>R+5</b>

Conduits en fibres ciment

Référence échantillon	Type	Détail
Document consulté	Conduits	En fibres ciment
Document consulté	Coude de conduit	En fibres ciment

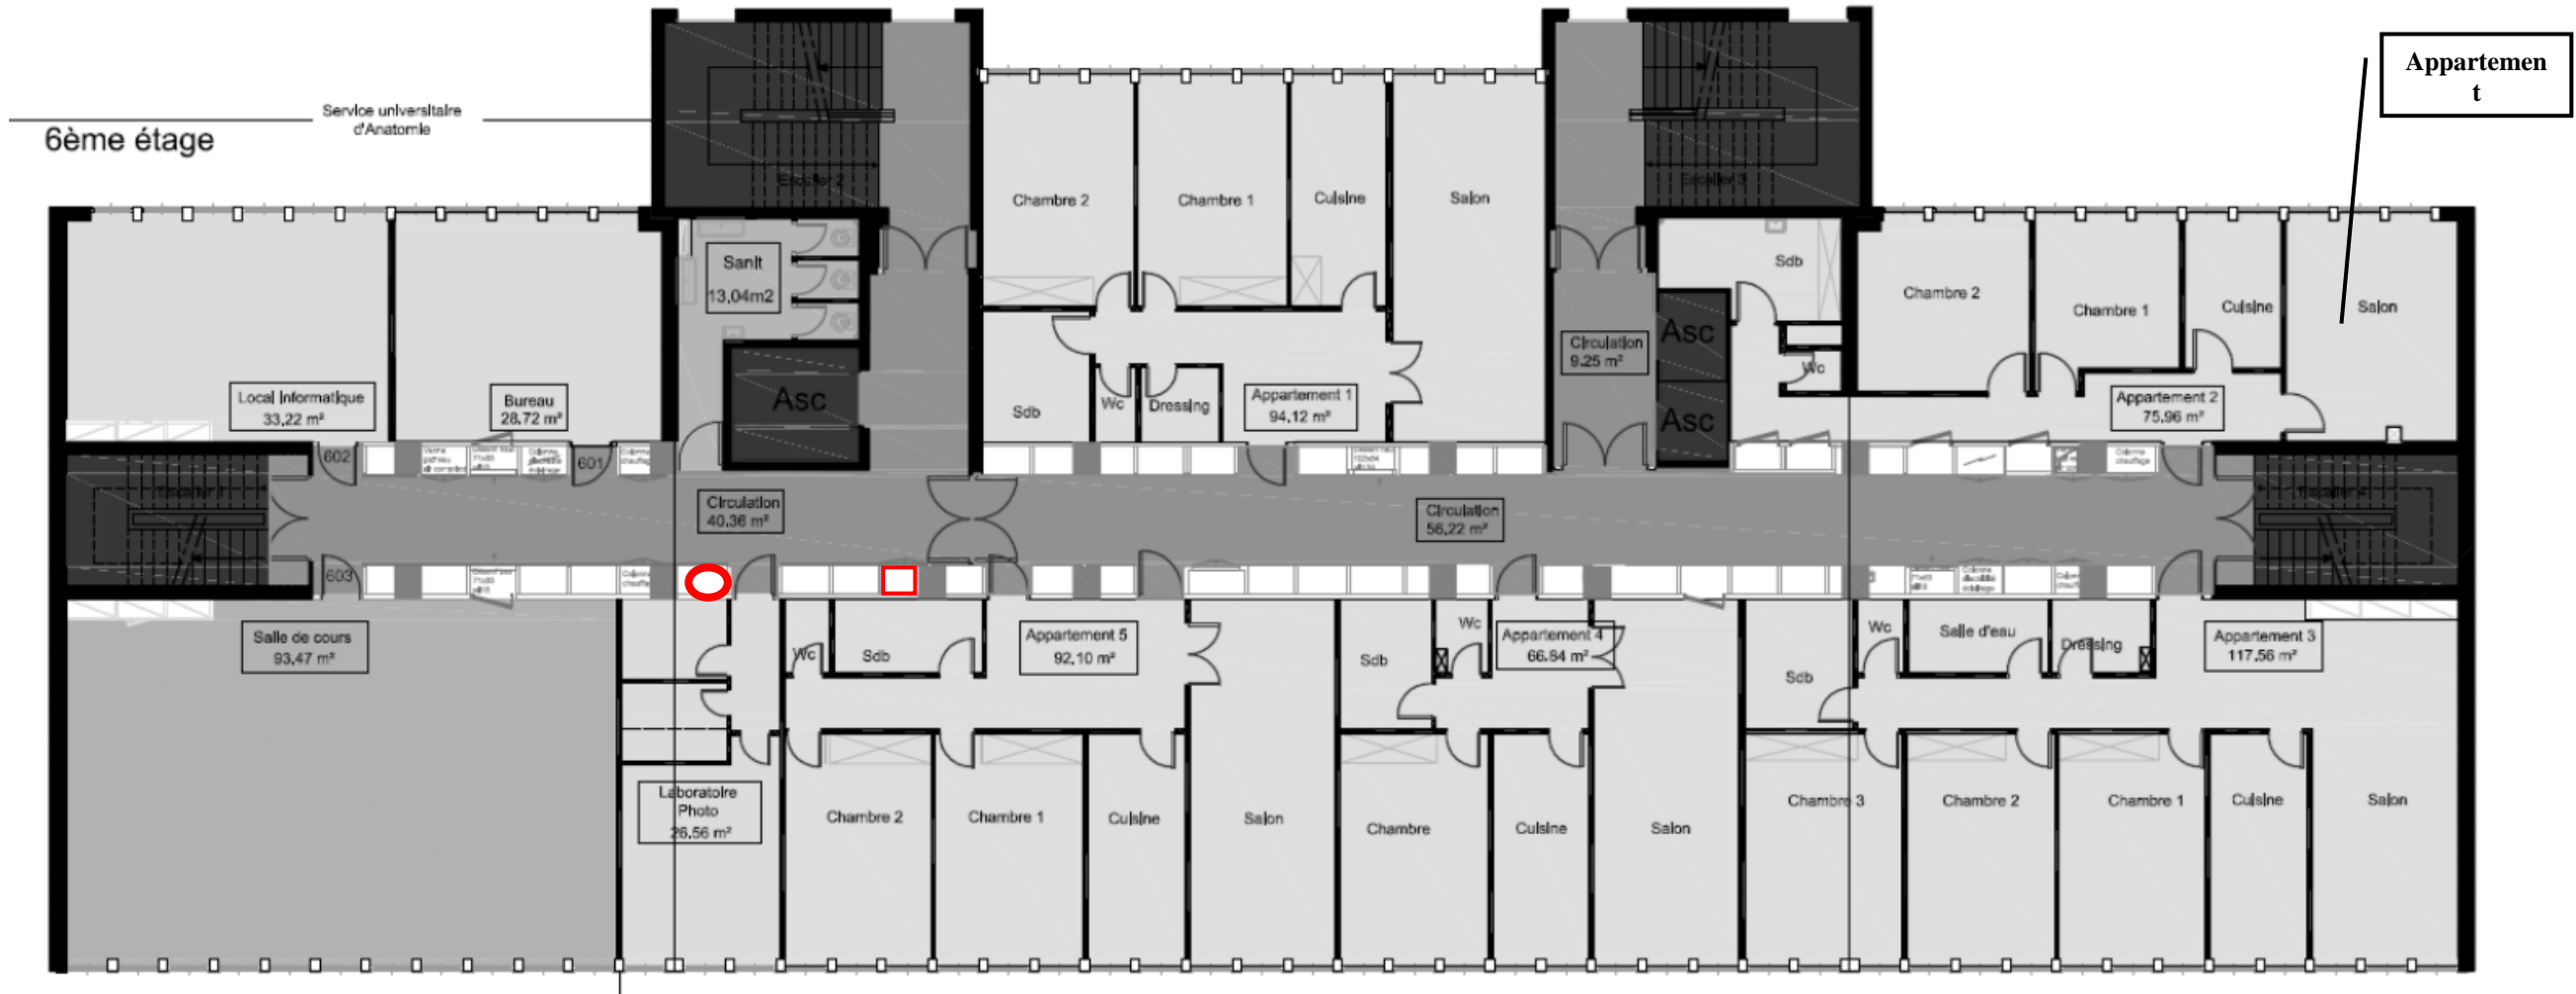
Désignation :	Bâtiment 105- Site de la Pitié-Salpêtrière-75005 PARIS
Niveau :	R+6

○ □ Conduits en fibres ciment

Référence échantillon	Type	Détail
Document consulté	Conduits	En fibres ciment

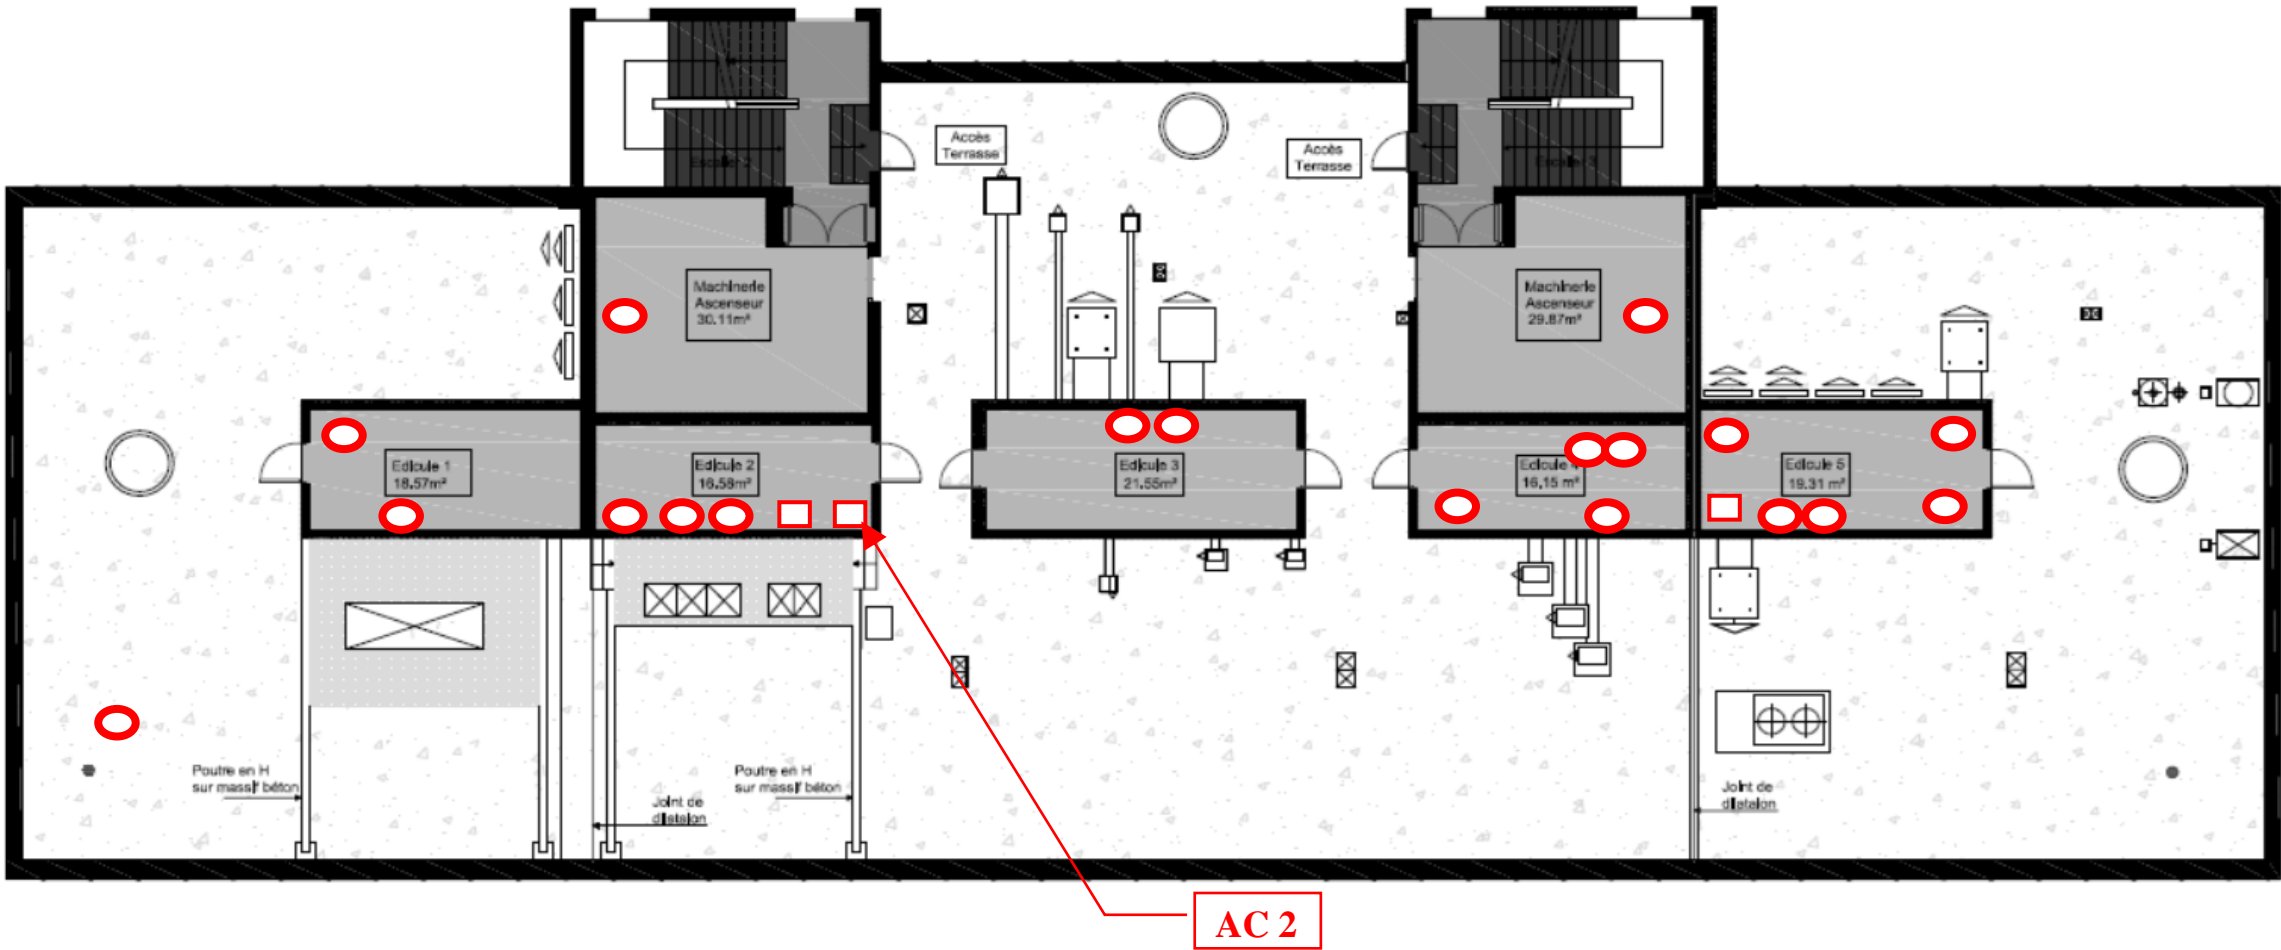
Désignation :	Bâtiment 105- Site de la Pitié-Salpêtrière-75005 PARIS
Niveau :	Toiture Terrasse

Conduits en fibres ciment

Référence échantillon	Type	Détail
Document consulté	Conduits	En fibres ciment
