91 – 105 boulevard de l'Hôpital
75 013 Paris

AUDIT ENERGETIQUE

UPMC – Pitié Salpêtrière

05/12/2017

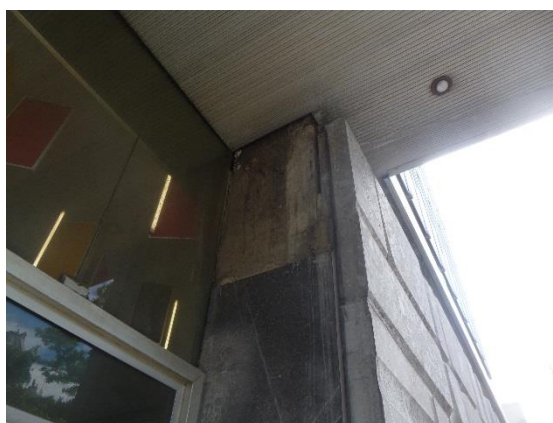
Lors de la visite des traces de carbonatation du béton et des épaufrures ont été constatées sur les façades extérieures. Ces phénomènes sont dus à la vétusté et l'usure normale du bâtiment mais devront être traités en amont si une isolation par l'extérieur est envisagée.

Façade extérieure – dégradée

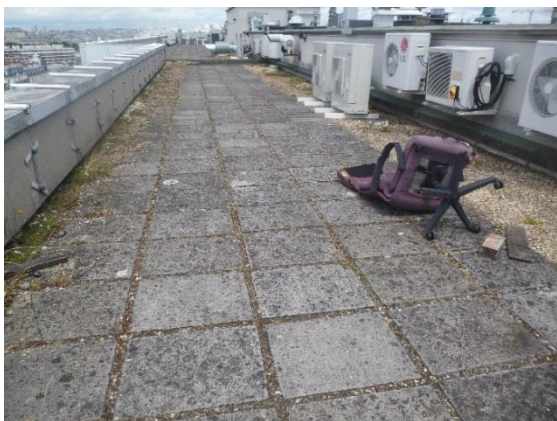
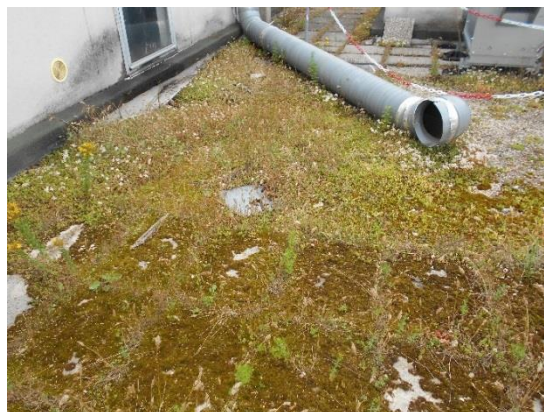
La toiture terrasse est dans un mauvais état général, notamment couvert de nombreux végétaux.

Toiture terrasse (91)

Toiture terrasse (105)

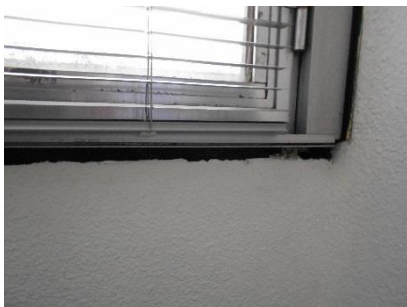
Sur la majorité des menuiseries a été relevée une très mauvaise étanchéité à l'air, ce qui augmente les pertes thermiques et l'inconfort en hiver.

Défaut d'étanchéité

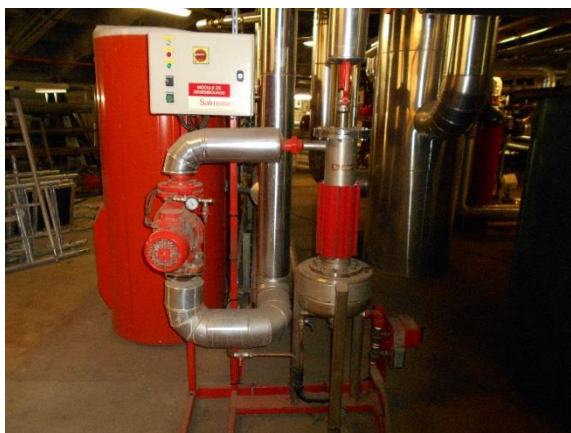
Un embouage des installations a été constaté, le module de désembouage ne semblant pas suffisant comparé au volume d'eau circulant. De plus, l'horloge de réglage est mal paramétrée (pas au bon jour ni à la bonne heure, pas de traitement programmé les weekends).

Module de désembouage

Horloge mal réglée

Il est important de mettre en place, dans un premier temps, un désembouage des installations avec l'appui d'un laboratoire agréé par le CSTB. Une intervention trop violente dégraderait fortement les installations.

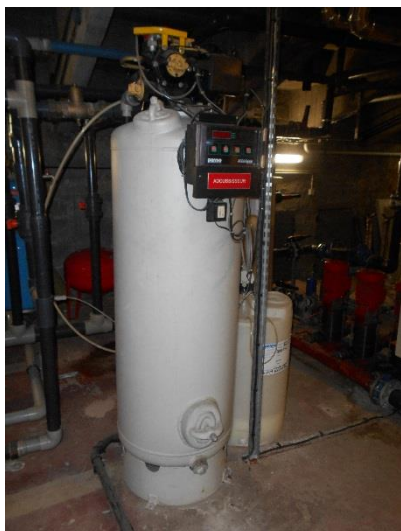
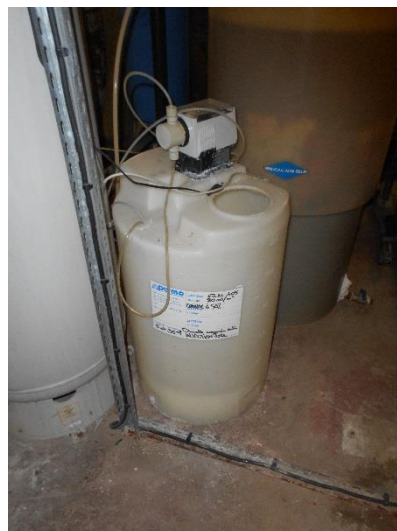
Actuellement, l'adoucisseur et le bac de traitement filmogène anticorrosion sont à l'arrêt. Il n'y a donc aucun traitement de l'eau utilisée pour le réseau de chauffage et pour la production d'eau chaude sanitaire.

Adoucisseur

Bac traitement filmogène

Les installations thermiques sont abîmées par ces eaux dures et non traitées, il est important de remettre en état ces systèmes.

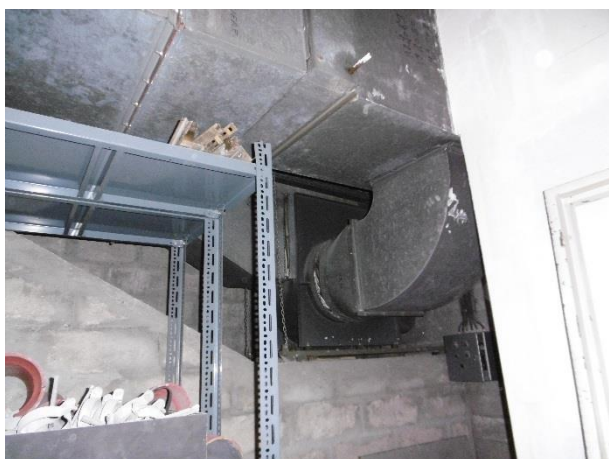
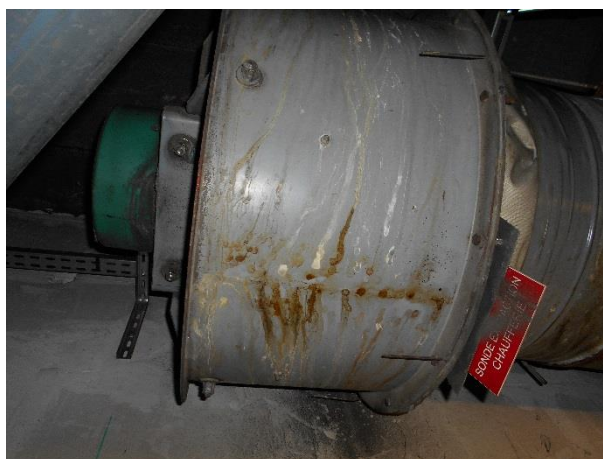
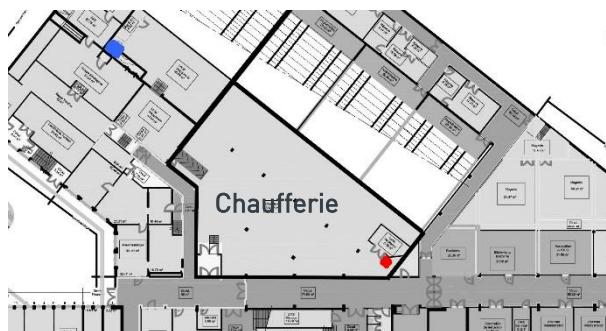
Une forte chaleur est présente dans la chaufferie. Celle-ci endommage certains organes, comme par exemple les servomoteurs, contrôlant l'arrivée de vapeur aux échangeurs, qui surchauffent.

Une ventilation mécanique composée d'un caisson amenant de l'air neuf et d'un ventilateur permettant l'extraction de l'air chaud de la chaufferie est présente mais non utilisée. Au cours de notre visite, nous avons constaté que le thermostat associé à sa mise en route ne fonctionne plus.

Amenée d'air neuf

Extraction

Armoire électrique vétuste

*En bleu : caisson d'amenée d'air neuf
En rouge : ventilateur d'extraction*

Avec le technicien de Cofely, nous avons remis en marche le ventilateur d'extraction afin d'abaisser la température dans la chaufferie. A contrario, l'armoire électrique associée au caisson d'amenée d'air neuf est vétuste, nous n'avons donc pas remis ce caisson en marche.

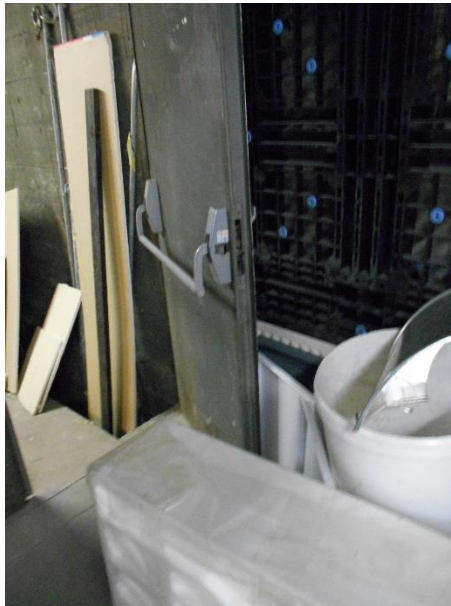
Cette deuxième issue donne d'abord un local dans lequel sont entreposés divers objets. Une partie de ceux-ci bloque la porte ce qui ne permet pas d'assurer la sécurité.

Sortie de chaufferie obstruée

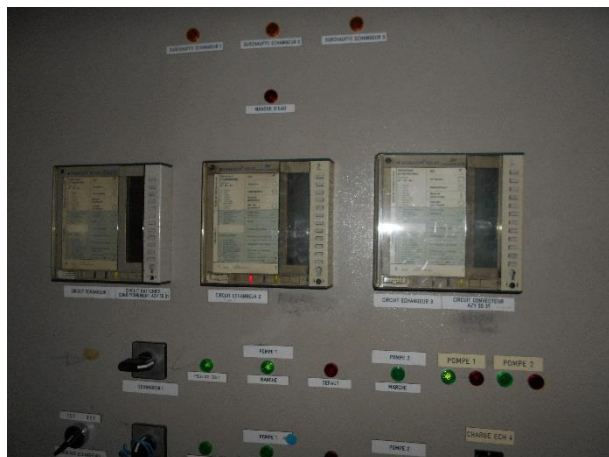
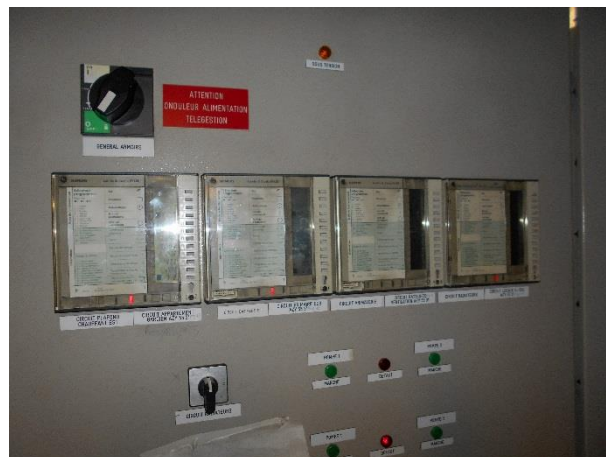
Or actuellement la régulation se fait « manuellement » par le technicien de la société Cofely en fonction des demandes des occupants, bien que six modules type « Sygmagyr RVL55 » soient présents pour réguler les circuits.

Les circuits tels qu'ils existent ne permettent pas de respecter les instructions de températures du cahier des charges. En effet, il n'y a pas de distinction entre les différents types d'utilisation, hormis les amphithéâtres.

Régulateur et les différents circuits associés

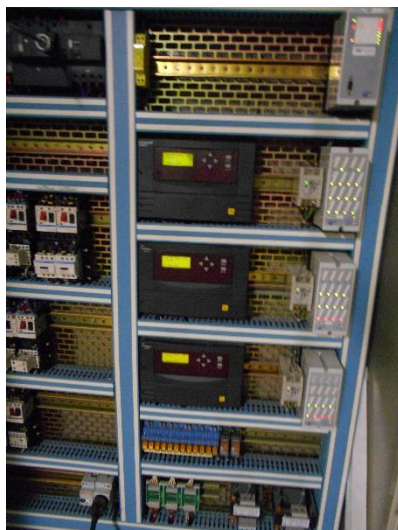
Même constant dans la sous-station du bâtiment 105. A la différence que la régulation est assurée par des régulateurs communicants, permettant un réglage plus précis.

Régulateur pour les circuits du 105

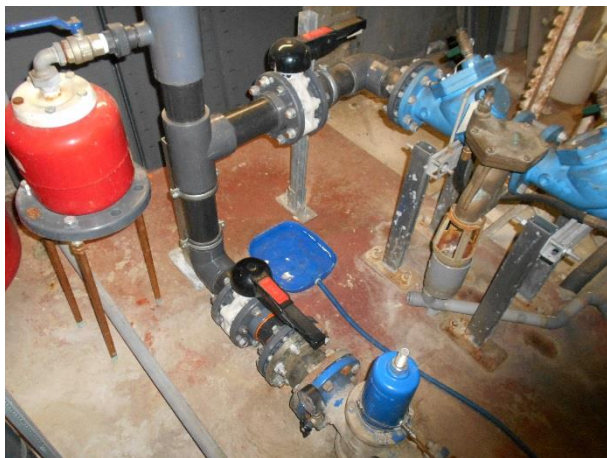
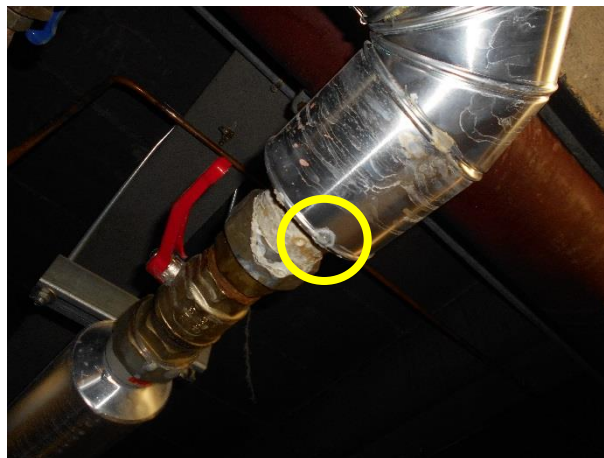
De nombreuses fuites ont été observées à différents points des circuits. En plus d'endommager le sol et éventuellement d'autres organes, cela provoque des pertes d'eau et financières.

Fuites constatées sur les réseaux

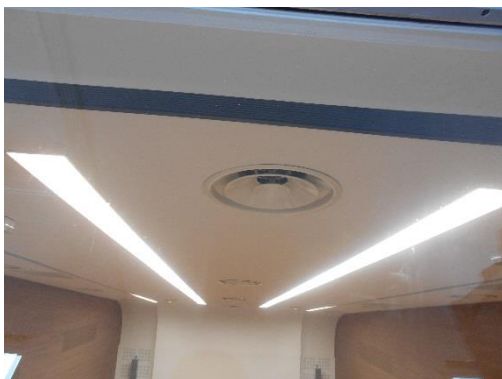
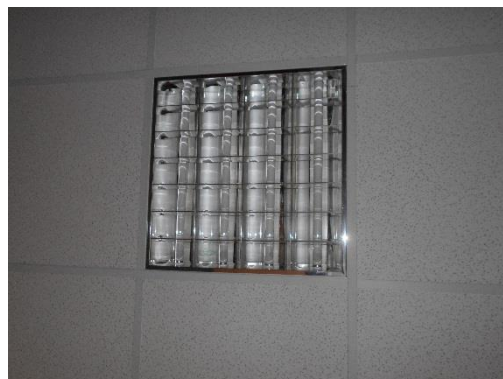
En ce qui concerne l'éclairage, les bâtiments possèdent en majorité des tubes T8 de 18W. Quelques ampoules à incandescence de 100W sont encore présentes, mais seront remplacées dans le temps.

Dans certains locaux spécifiques, se trouvent des projecteurs halogènes, des néons et des tubes T12.

Néons amphithéâtre

Tubes T8

Ampoules à incandescence
