# Dossier Technique Immobilier

Numéro de dossier : 25/EXID/0628\_5057

**Monte PMR et alentours**

# DIAGNOSTIC PLOMB APRES TRAVAUX

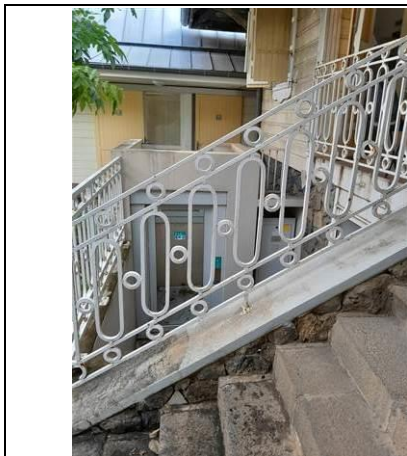
Photo n° PhPb001  
Localisation : Monte PMR et alentours  
UD : Garde-corps escalier (mesure 1)  
Type de dégradation : NC - Substrat : métal - Revêtement : peinture - Mesure : 4,7
