Etat des lieux

Implantation du projet dans la zone dite «la vallée de l’HFME», située dans le patio central du bâtiment de l’HFME. La zone du patio extérieur concernée représente une superficie d’environ 1800m2.

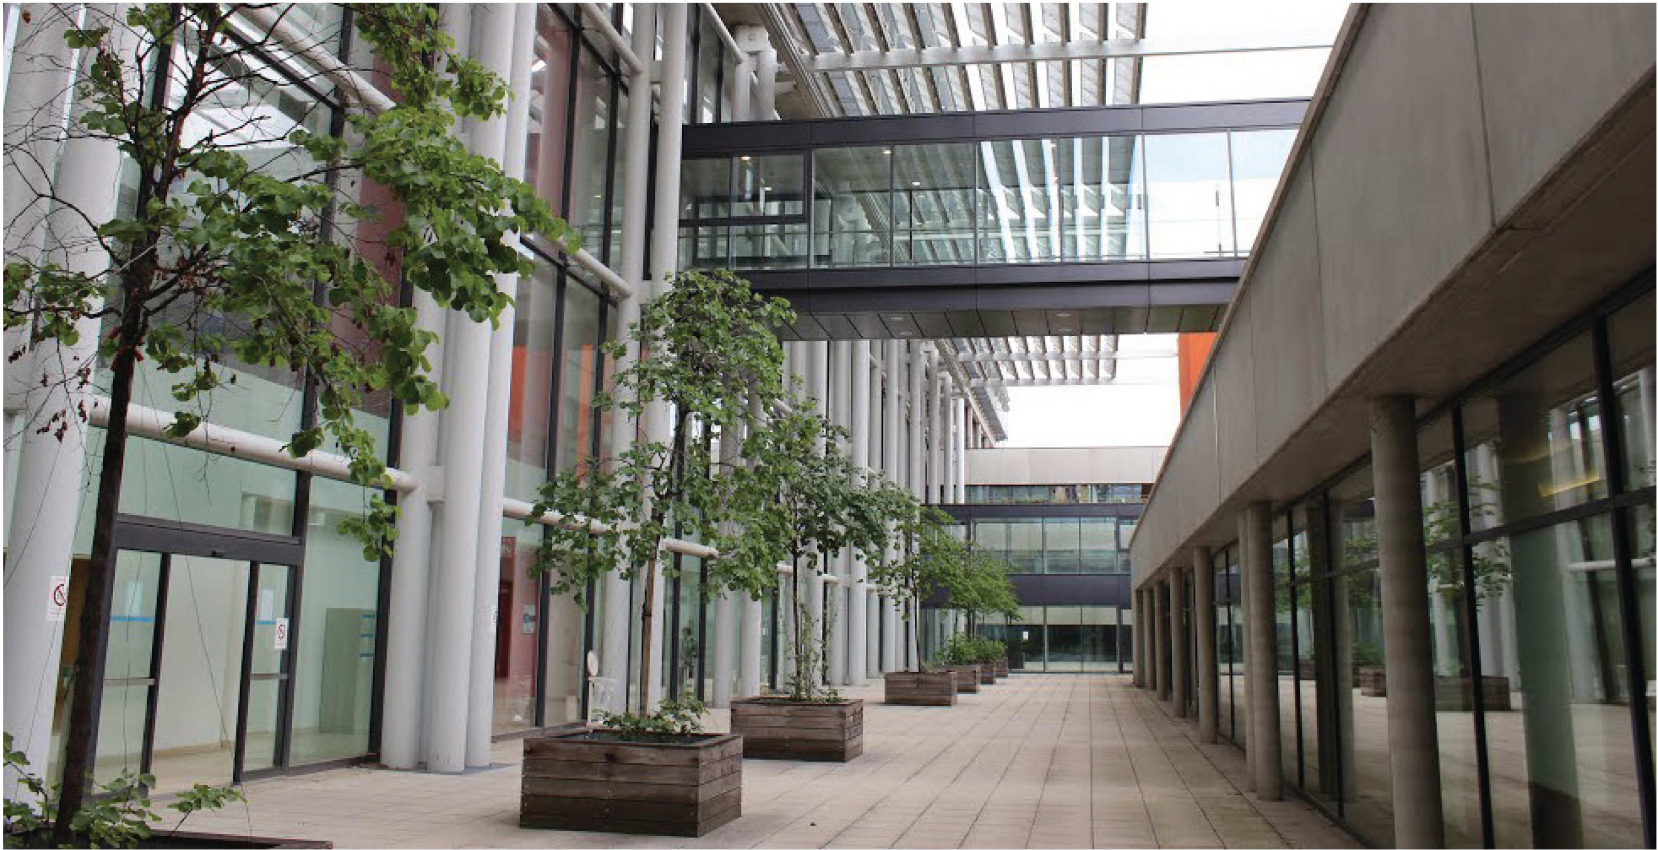
Ancienne photo, avec végétaux existants

- Remise en état des dispositions initiales.
- Nettoyage de dalles.
- Rétablissement de la végétation en bacs et jardinières.
- Rétablissement de la végétation étagée.
- Rétablissement des systèmes d’irrigations.
- Entretien suivi des végétaux par le site

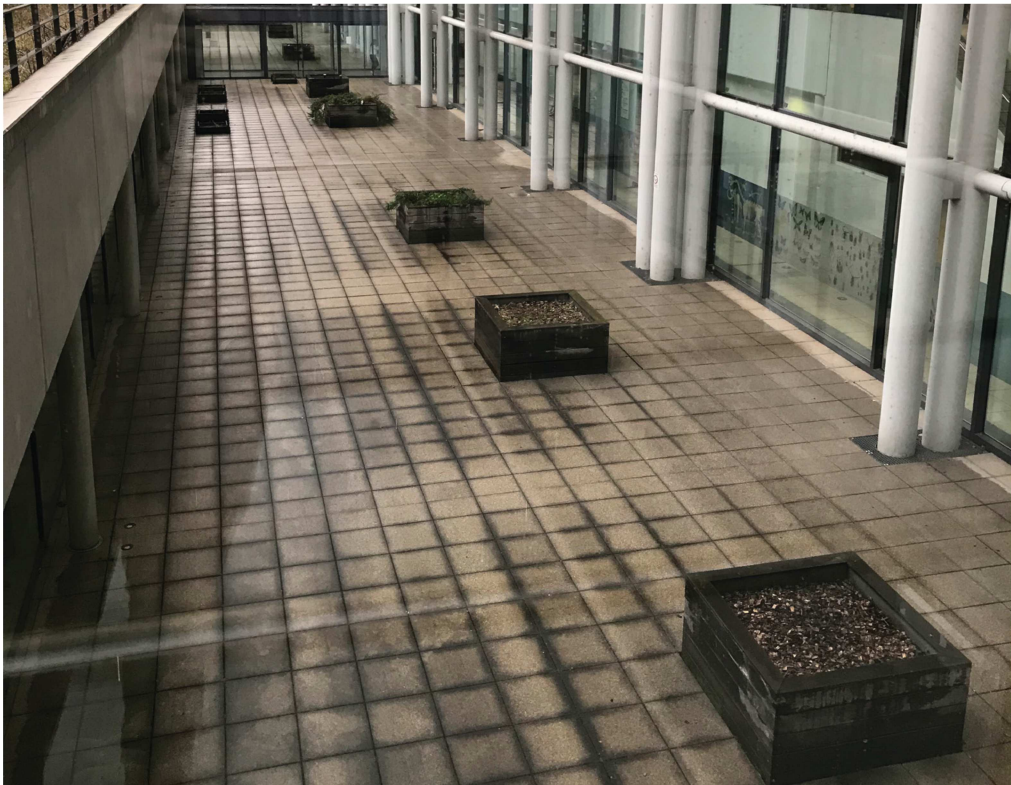
- Une absence d’entretien des végétaux existants.
- Des plantations mortes et une disparition des arbres dans les jardinières.
- Aucun nettoyage des dalles béton au sol.

Photo actuelle, disparition des végétaux dans les bacs
