FICHE RÉCAPITULATIVE AMIANTE

Bâtiment_Entrées_ABCD_PC

2, Rue des Cigales - Quartier
Pietralba
20100 AJACCIO

FICHE RECAPITULATIVE du DOSSIER TECHNIQUE AMIANTE

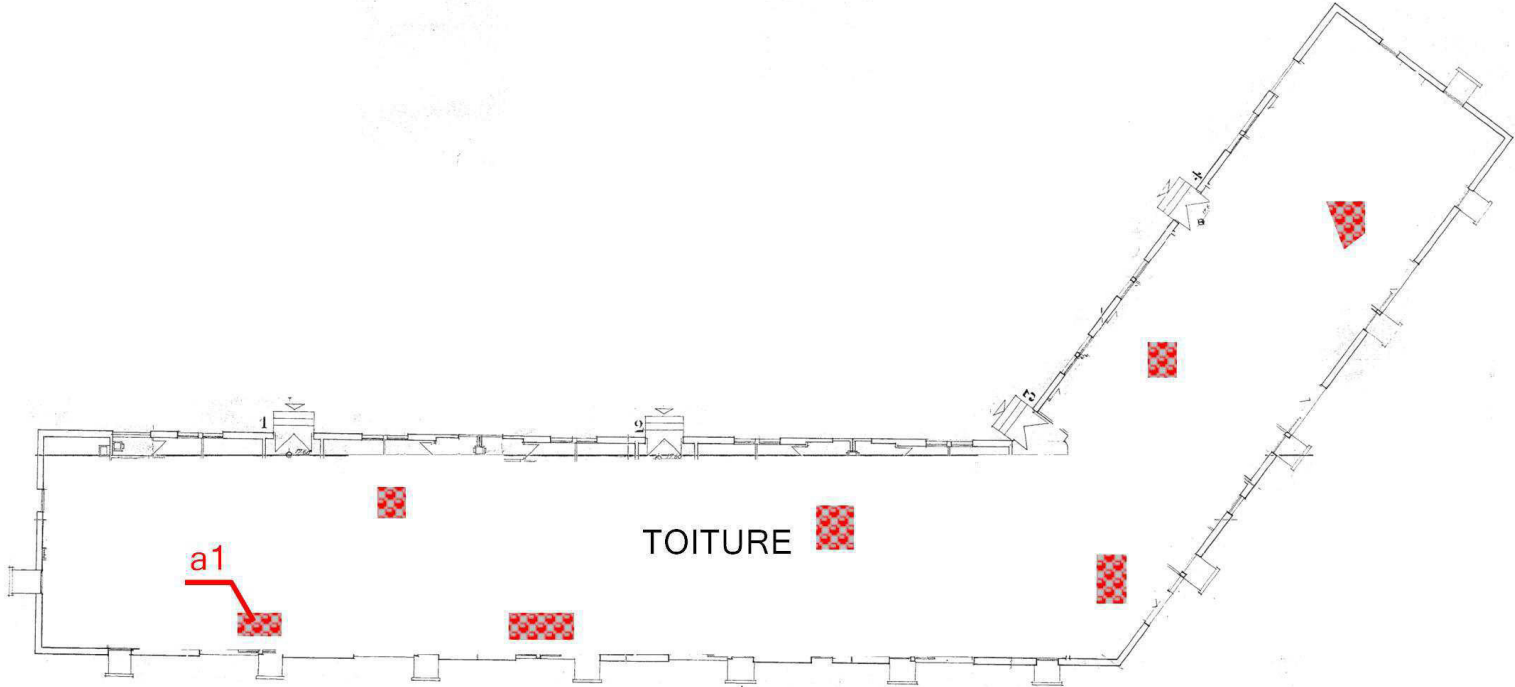
PARTIE COMMUNE RDC À R+4 - MPCA TOUTES CATÉGORIES CONFONDUES				Référence: 002JV000693
<div><p>PARTIE COMMUNE RDC à R+4</p>

A1: Conduit en fibres-ciment

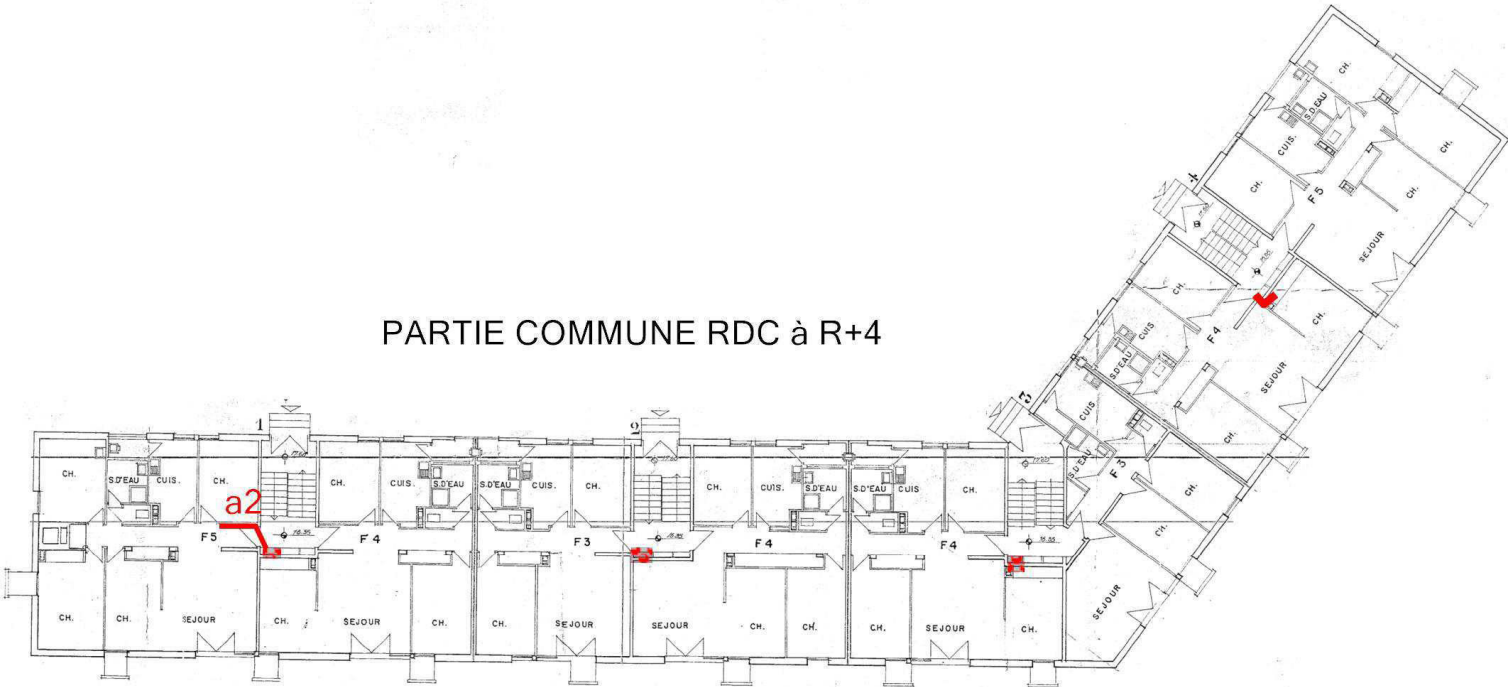
</div> A2: Conduit en fibres-ciment
				<div>

</div> A2: Conduit en fibres-ciment
<div>

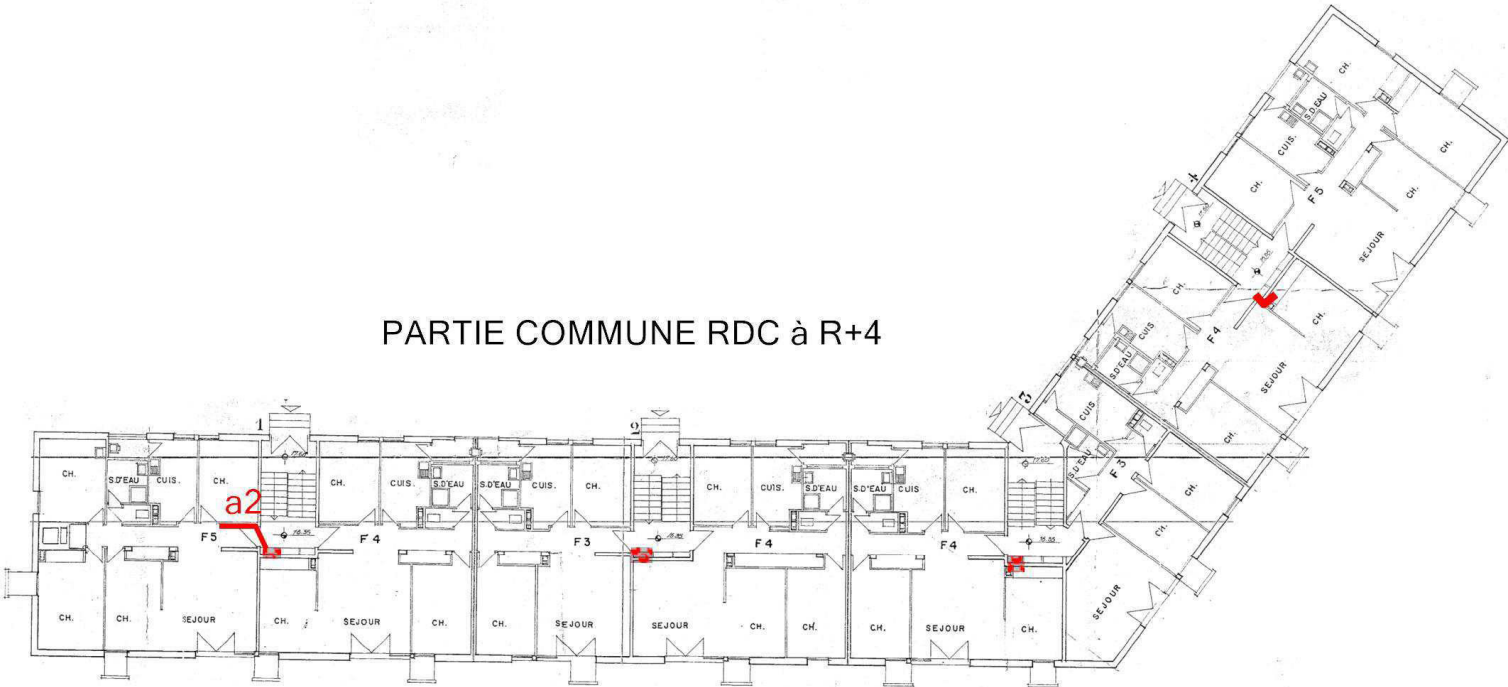
PARTIE COMMUNE RDC À R+4 - MPCA CONDUITS, CANALISATIONS ET ÉQUIPEMENTS				Référence: 002JV000693
<div><p>PARTIE COMMUNE RDC à R+4</p>

A2: Conduit en fibres-ciment

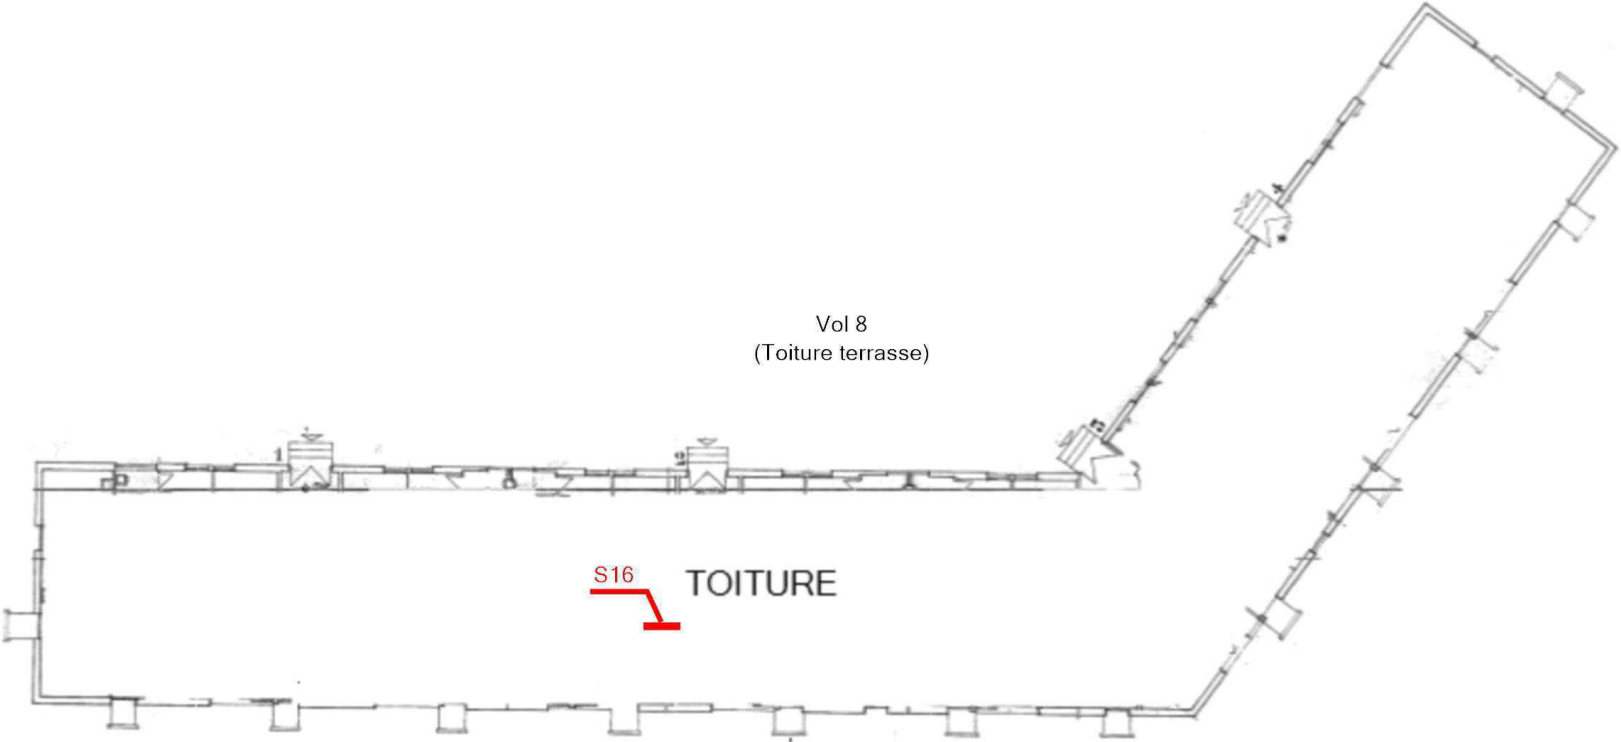
TOITURE TERRASSE - MPCA CONDUITS, CANALISATIONS ET ÉQUIPEMENTS				Référence: 007KB000825

S16: Conduit en fibres-ciment
