DOSSIER DE DIAGNOSTIC TECHNIQUE

Réalisé le : 08/06/2022

Entrée_B_LGT1012_N3_D
2, Rue des Cigales - Quartier
Pietralba
20100 AJACCIO

Evaluation de l'état de conservation des matériaux et produits de la liste A et B contenant de l'amiante

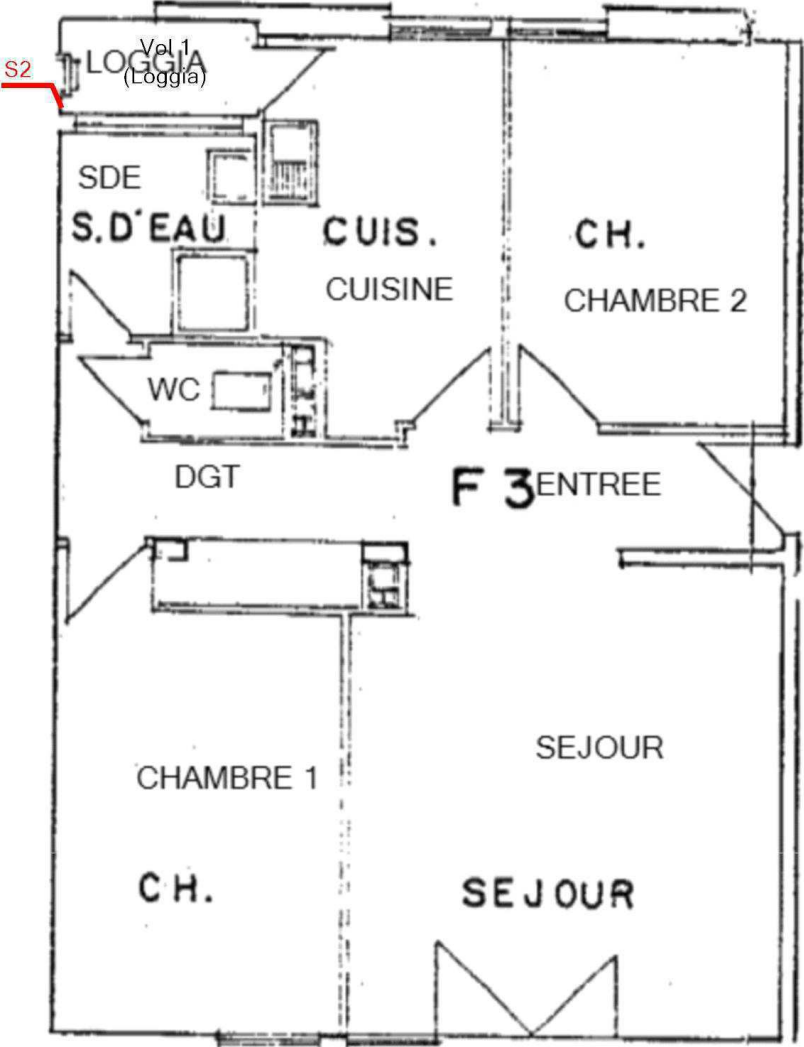
Lgt n°1012	Lgt n°1012 - Plan de repérage - Actions menées

Localisation d'un sondage positif

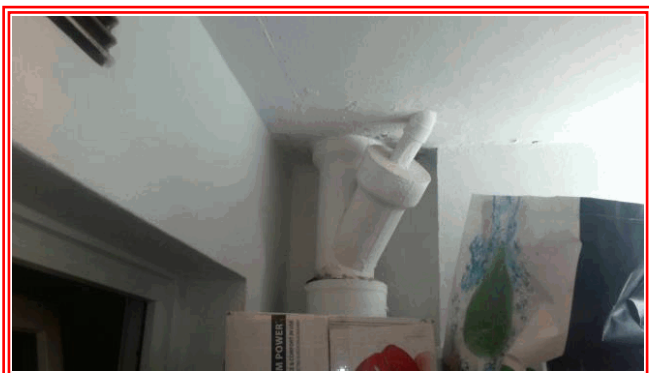
Localisation	Catégorie	Composant	Partie de composant	Liste	Réf action	Description	EC
Lgt n°1012							
Vol 1 (Loggia)	Conduits, canalisations et équipements	Conduit eau	Conduit en fibres-ciment	B	S2	Partie haute : conduit en V	EP
Néant							
Néant	Néant	Néant	Néant	Néant	Néant	Néant

Référence	Localisation	Action
S2 - 2 (S2)	Lgt n°1012 - Vol 1 (Loggia)	Présence sur décision de l'opérateur de repérage

Résultat : Evaluation périodique
Commentaire :

- Contrôler périodiquement que l'état de dégradation des matériaux et produits concernés ne s'aggrave pas et, le cas échéant, que leur protection demeure en bon état de conservation ;
- Rechercher, le cas échéant, les causes de dégradation et prendre les mesures appropriées pour les supprimer.
