## DOSSIER DE DIAGNOSTIC TECHNIQUE

Entrée\_B\_LGT1013\_N2\_D  
2, Rue des Cigales - Quartier  
Pietralba  
20100 AJACCIO

## Evaluation de l'état de conservation des matériaux et produits de la liste A et B contenant de l'amiante

Désignation : Habitation (Partie privative d immeuble collectif) - Entrée\_B\_LGT1

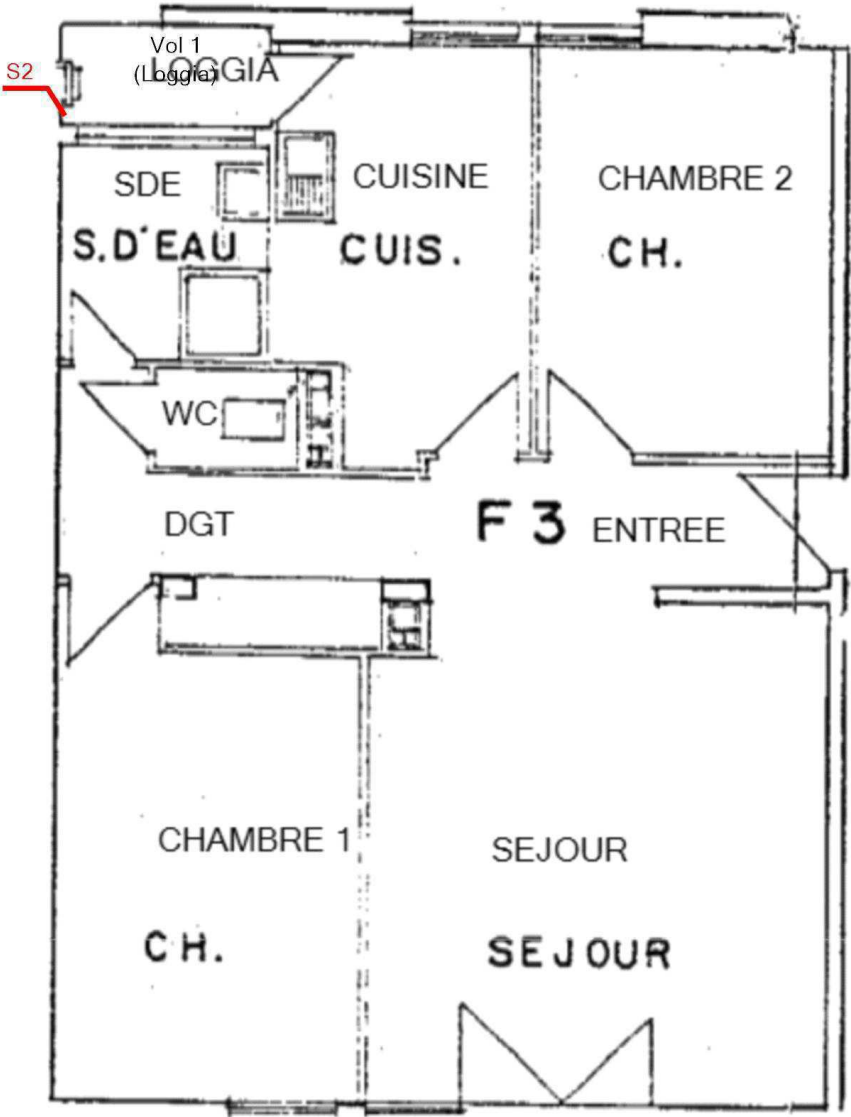
Lgt n°1013	Lgt n°1013 - Plan de repérage - Actions menées

Localisation dun sondage positif

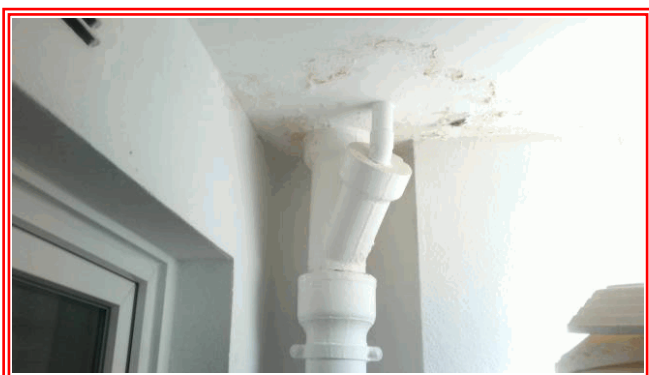
Localisation	Catégorie	Composant	Partie de composant	Liste	Réf action	Description	EC
<b>Lgt n°1013</b>							
Vol 1 (Loggia)	Conduits, canalisations et équipements	Conduit eau	Conduit en fibres-ciment	B	S2	Partie haute : conduit en V	EP
<b>Néant</b>							
Néant	Néant	Néant	Néant	Néant	Néant	Néant

Référence	Localisation	Action
S2 - 2 (S2)	Lgt n°1013 - Vol 1 (Loggia)	Présence sur décision de l'opérateur de repérage

Réf commande : 007KB000711-1 Matériau : Conduit en fibres-ciment  
Réf mesure : S2 Destination du local :  
Date évaluation : 08/06/2022 Local ou zone homogène :  
Batiment : Vol 1  
(Loggia)

Résultat : Evaluation périodique  
Commentaire :

- Contrôler périodiquement que l'état de dégradation des matériaux et produits concernés ne s'aggrave pas et, le cas échéant, que leur protection demeure en bon état de conservation ;
- Rechercher, le cas échéant, les causes de dégradation et prendre les mesures appropriées pour les supprimer.
