## DOSSIER DE DIAGNOSTIC TECHNIQUE

**Référence : 007KB000713-1**

Entrée\_B\_LGT1014\_N1\_D

## Evaluation de l'état de conservation des matériaux et produits de la liste A et B contenant de l'amiante

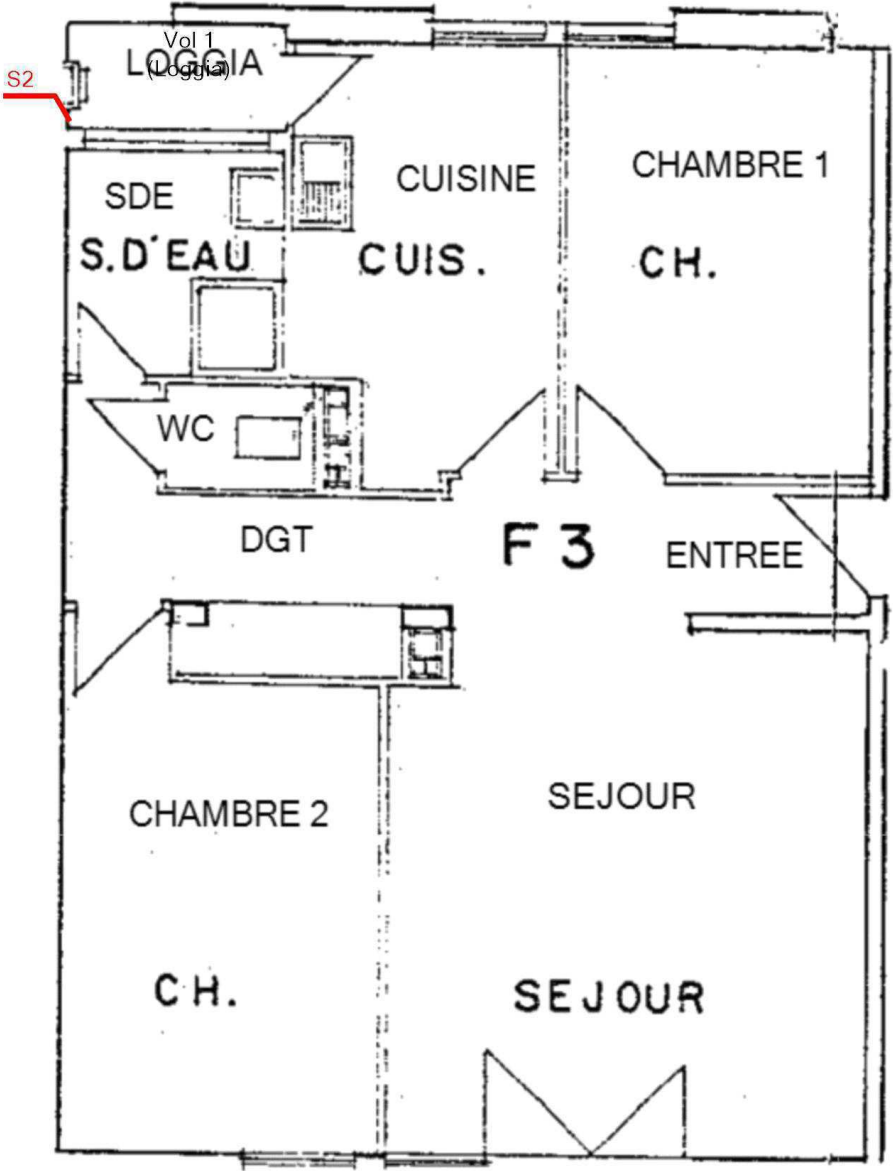
Lgt n°1014	Lgt n°1014 - Plan de repérage - Actions menées

S Localisation d'un sondage positif

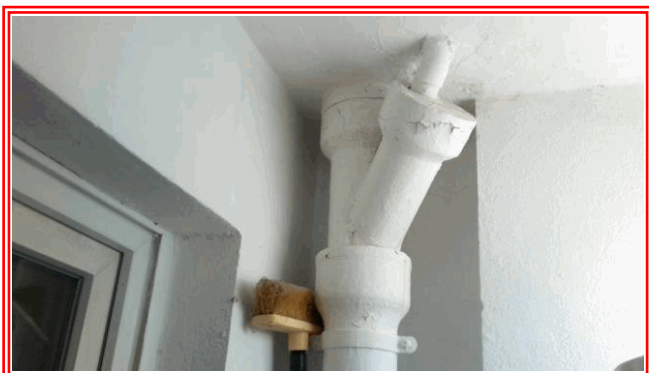
Localisation	Catégorie	Composant	Partie de composant	Liste	Réf action	Description	EC
<b>Lgt n°1014</b>							
Vol 1 (Loggia)	Conduits, canalisations et équipements	Conduit eau	Conduit en fibres-ciment	B	S2	Partie haute : conduit en V	EP
<b>Néant</b>							
Néant	Néant	Néant	Néant	Néant	Néant	Néant

Référence	Localisation	Action
S2 - 2 (S2)	Lgt n°1014 - Vol 1 (Loggia)	Présence sur décision de l'opérateur de repérage

Résultat : Evaluation périodique  
Commentaire :

- Contrôler périodiquement que l'état de dégradation des matériaux et produits concernés ne s'aggrave pas et, le cas échéant, que leur protection demeure en bon état de conservation ;
- Rechercher, le cas échéant, les causes de dégradation et prendre les mesures appropriées pour les supprimer.
