## DOSSIER DE DIAGNOSTIC TECHNIQUE

**Référence : 007KB000721**

Entrée\_B\_LGT1016\_N4\_G  
2, Rue des Cigales - Quartier  
Pietralba  
20100 AJACCIO

## Evaluation de l'état de conservation des matériaux et produits de la liste A et B contenant de l'amiante

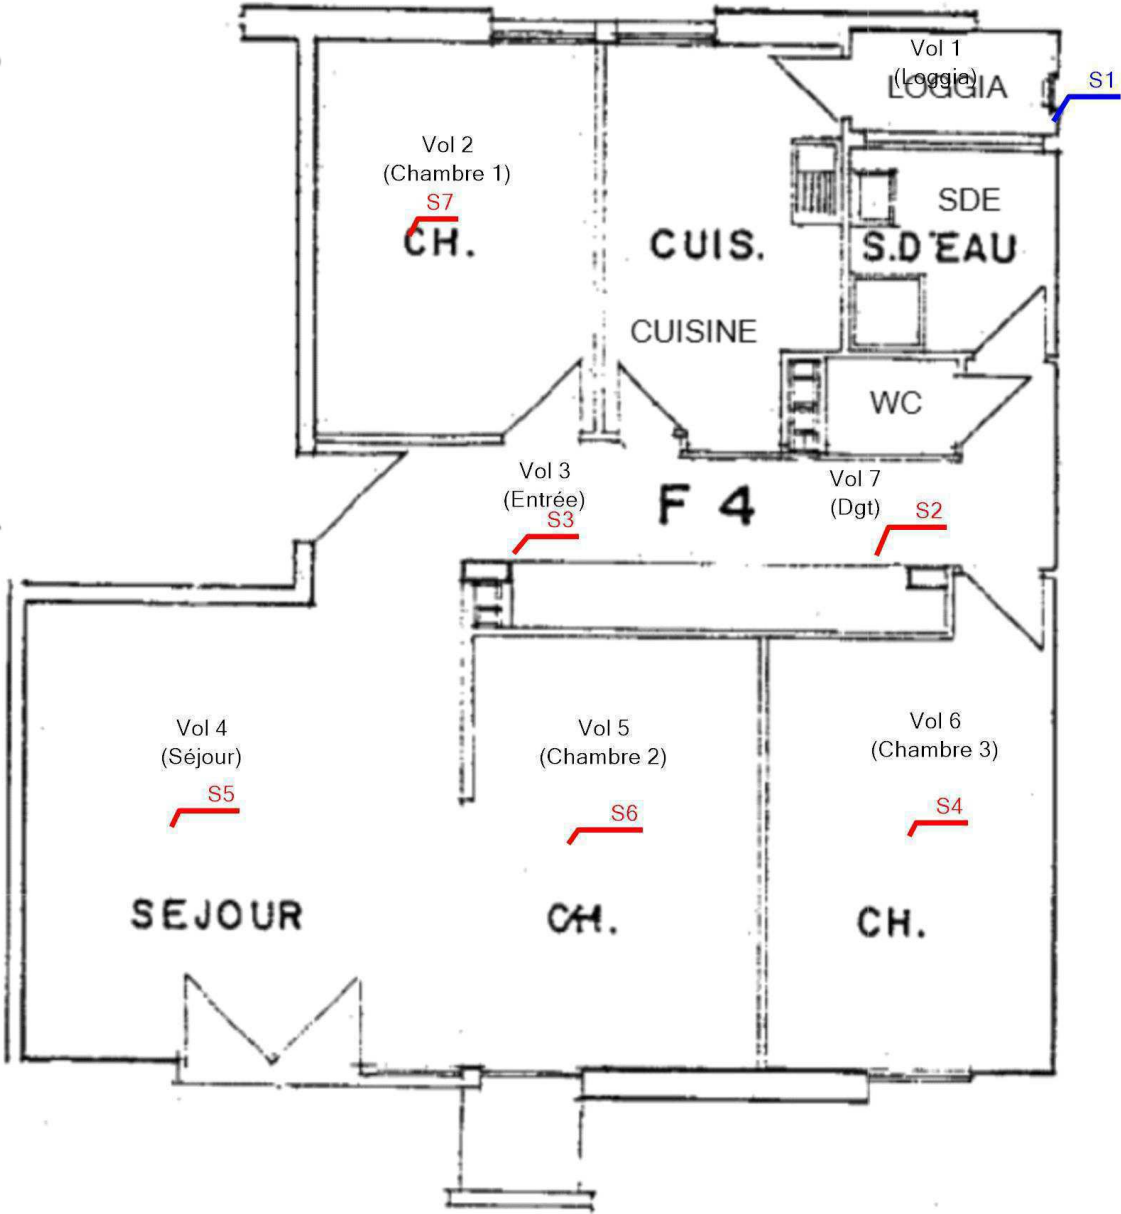
Lgt n°1016	Lgt n°1016 - Plan de repérage - Actions menées

Localisation dun sondage négatif

Localisation dun sondage positif

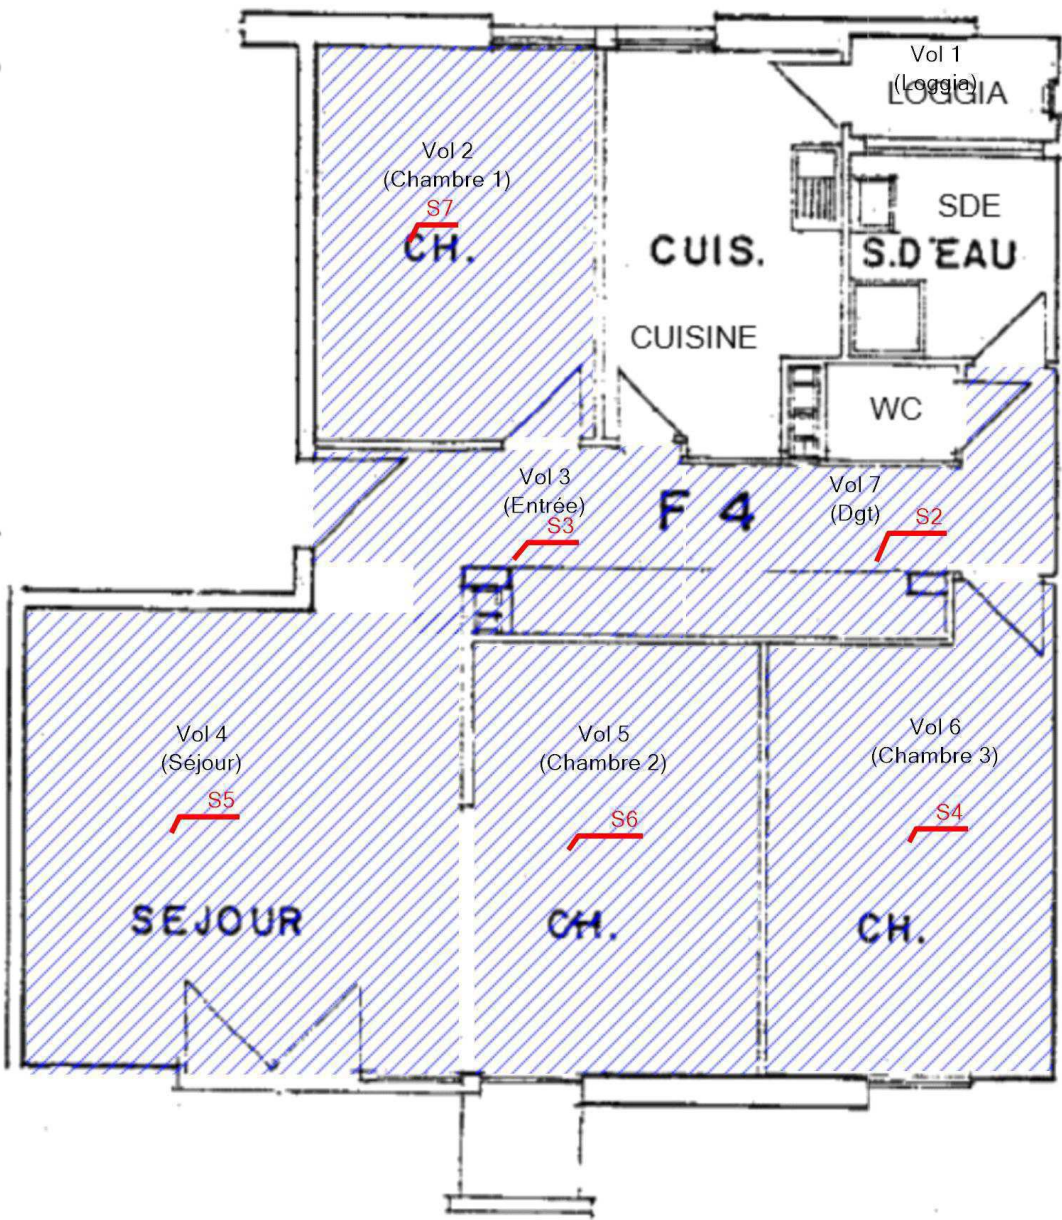
Lgt n°1016	Lgt n°1016 - MPCA Toutes catégories confondues

S6: Dalles plastiques

S4: Dalles plastiques

S7: Dalles plastiques

S5: Dalles plastiques

S3: Dalles plastiques

S2: Dalles plastiques

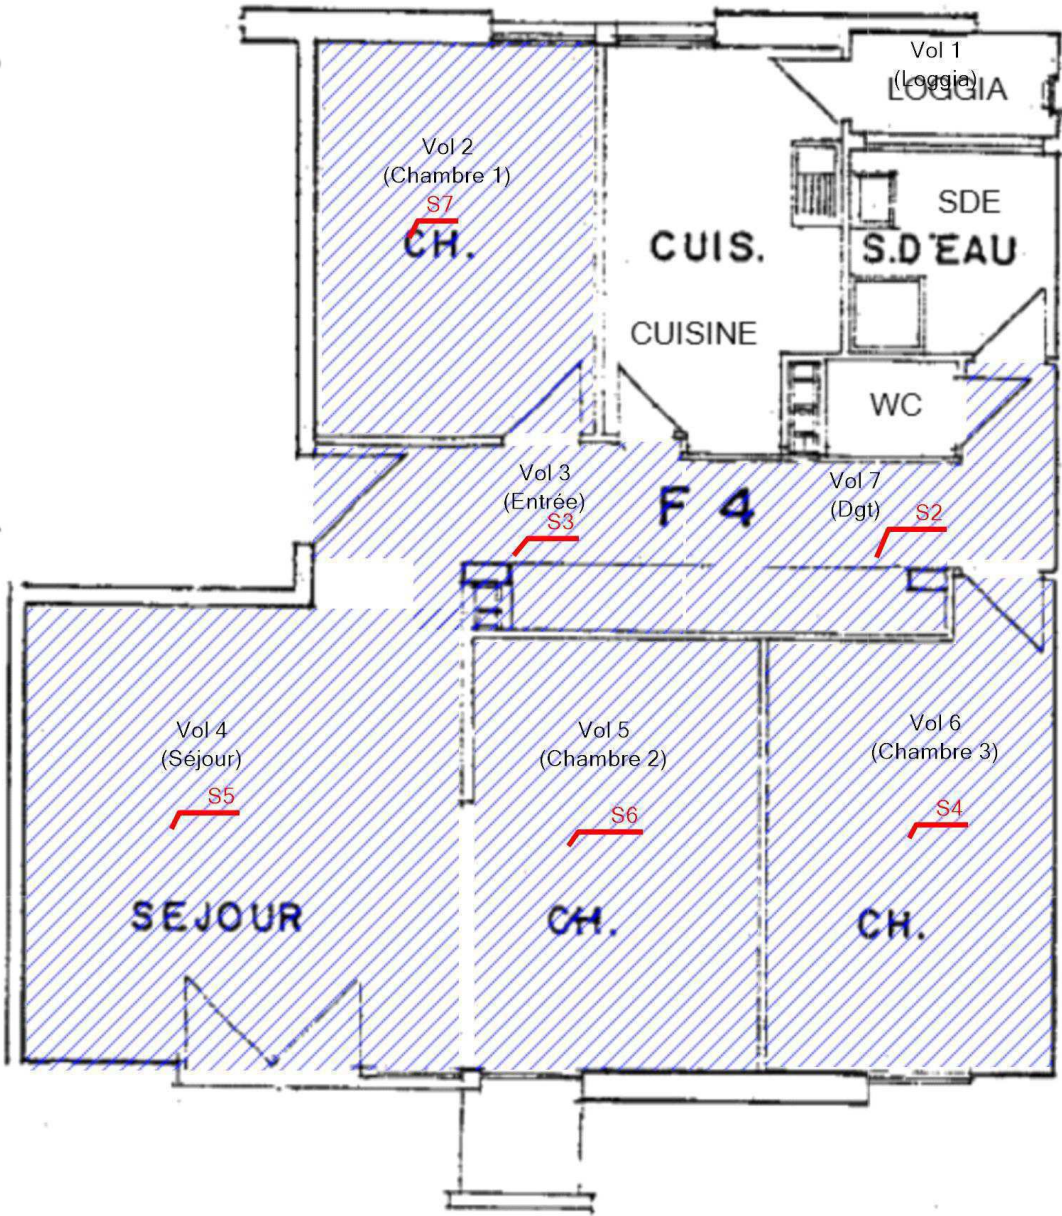
Lgt n°1016	Lgt n°1016 - MPCA Revêtement de sol

S6: Dalles plastiques

S4: Dalles plastiques

S7: Dalles plastiques

S5: Dalles plastiques

S3: Dalles plastiques

S2: Dalles plastiques

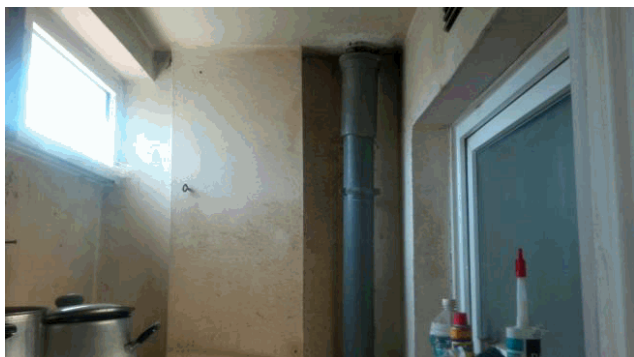
Référence	Localisation	Action
S1 - 2 (S1)	Lgt n°1016 - Vol 1 (Loggia)	Absence : pas d'amiante par nature
S2 - 2 (S2)	Lgt n°1016 - Vol 7 (Dgt)	Présence sur présentation de documents
S3 - 2 (S3)	Lgt n°1016 - Vol 3 (Entrée)	Présence sur présentation de documents
S4 - 2 (S4)	Lgt n°1016 - Vol 6 (Chambre 3)	Présence sur présentation de documents
S5 - 2 (S5)	Lgt n°1016 - Vol 4 (Séjour)	Présence sur présentation de documents
S6 - 2 (S6)	Lgt n°1016 - Vol 5 (Chambre 2)	Présence sur présentation de documents
007KB000721 n°1 - 1 (S7)	Lgt n°1016 - Vol 2 (Chambre 1)	Présence sur présentation de documents

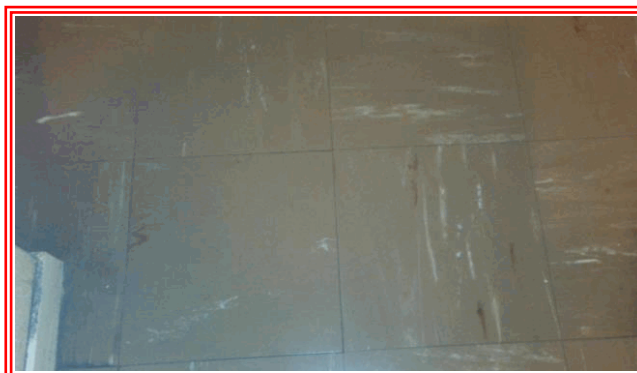
S2 - 2 (S2)

Réf commande : 007KB000721 Matériau : Dalles plastiques  
Réf mesure : S2 Destination du local :  
Date évaluation : 19/05/2022 Local ou zone homogène :  
Batiment : Vol 7 (Dgt)

Résultat : Evaluation périodique  
Commentaire :

- a) Contrôler périodiquement que l'état de dégradation des matériaux et produits concernés ne s'aggrave pas et, le cas échéant, que leur protection demeure en bon état de conservation ;
- b) Rechercher, le cas échéant, les causes de dégradation et prendre les mesures appropriées pour les supprimer.

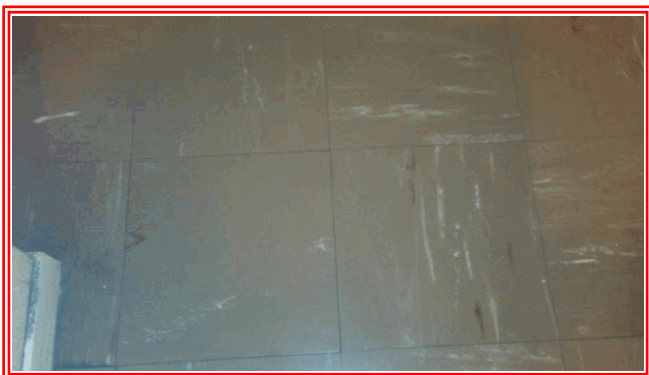
S3 - 2 (S3)

Réf commande : 007KB000721 Matériau : Dalles plastiques  
Réf mesure : S3 Destination du local :  
Date évaluation : 19/05/2022 Local ou zone homogène :  
Batiment : Vol 3  
(Entrée)

Résultat : Evaluation périodique  
Commentaire :

- Contrôler périodiquement que l'état de dégradation des matériaux et produits concernés ne s'aggrave pas et, le cas échéant, que leur protection demeure en bon état de conservation ;
- Rechercher, le cas échéant, les causes de dégradation et prendre les mesures appropriées pour les supprimer.

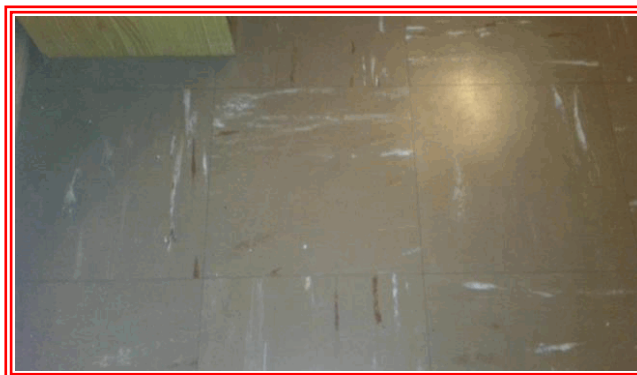
S4 - 2 (S4)

Réf commande : 007KB000721 Matériau : Dalles plastiques  
Réf mesure : S4 Destination du local :  
Date évaluation : 19/05/2022 Local ou zone homogène :  
Batiment : Vol 6  
(Chambre 3)

Résultat : Evaluation périodique  
Commentaire :

- Contrôler périodiquement que l'état de dégradation des matériaux et produits concernés ne s'aggrave pas et, le cas échéant, que leur protection demeure en bon état de conservation ;
- Rechercher, le cas échéant, les causes de dégradation et prendre les mesures appropriées pour les supprimer.

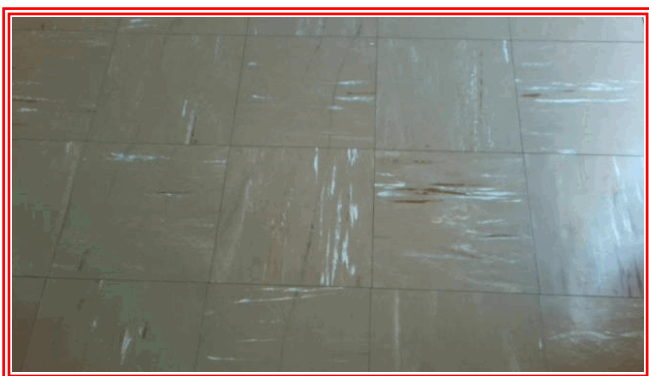
S5 - 2 (S5)

Réf commande : 007KB000721 Matériau : Dalles plastiques  
Réf mesure : S5 Destination du local :  
Date évaluation : 19/05/2022 Local ou zone homogène :  
Batiment : Vol 4  
(Séjour)

Résultat : Evaluation périodique  
Commentaire :

- Contrôler périodiquement que l'état de dégradation des matériaux et produits concernés ne s'aggrave pas et, le cas échéant, que leur protection demeure en bon état de conservation ;
- Rechercher, le cas échéant, les causes de dégradation et prendre les mesures appropriées pour les supprimer.

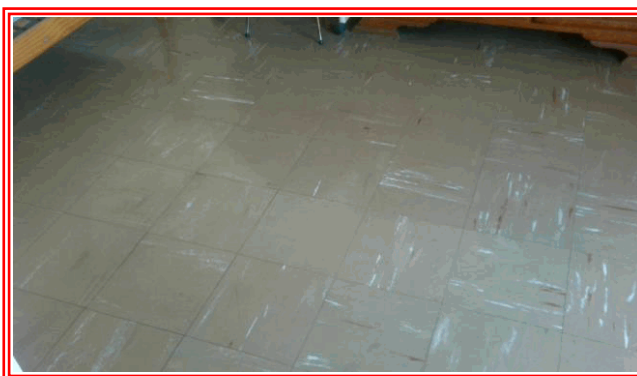
S6 - 2 (S6)

Réf commande : 007KB000721 Matériau : Dalles plastiques  
Réf mesure : S6 Destination du local :  
Date évaluation : 19/05/2022 Local ou zone homogène :  
Batiment : Vol 5  
(Chambre 2)

Résultat : Evaluation périodique  
Commentaire :

- Contrôler périodiquement que l'état de dégradation des matériaux et produits concernés ne s'aggrave pas et, le cas échéant, que leur protection demeure en bon état de conservation ;
- Rechercher, le cas échéant, les causes de dégradation et prendre les mesures appropriées pour les supprimer.

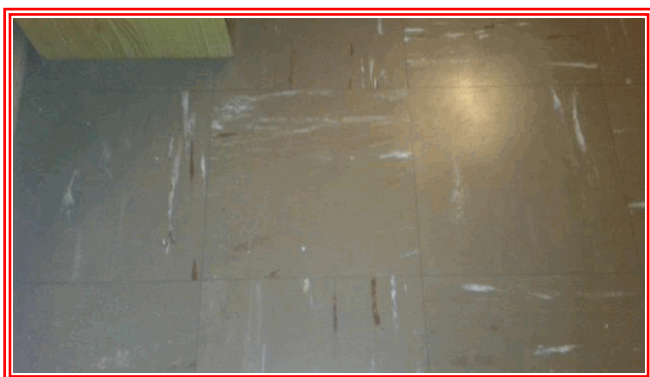
007KB000721 n°1 - 1 (S7)

Réf commande : 007KB000721 Matériau : Dalles plastiques  
Réf mesure : S7 Destination du local :  
Date évaluation : 19/05/2022 Local ou zone homogène :  
Batiment : Vol 2  
(Chambre 1)

Résultat : Evaluation périodique  
Commentaire :

- Contrôler périodiquement que l'état de dégradation des matériaux et produits concernés ne s'aggrave pas et, le cas échéant, que leur protection demeure en bon état de conservation ;
- Rechercher, le cas échéant, les causes de dégradation et prendre les mesures appropriées pour les supprimer.
