## DOSSIER DE DIAGNOSTIC TECHNIQUE

Entrée\_B\_LGT1019\_N1\_G  
2, Rue des Cigales - Quartier  
Pietralba  
20100 AJACCIO

## Evaluation de l'état de conservation des matériaux et produits de la liste A et B contenant de l'amiante

Examen réalisé conformément à l'Arrêté du 12 décembre 2012 relatif aux critères d'évaluation de l'état de conservation des  
matériaux de la liste A et B contenant de l'amiante

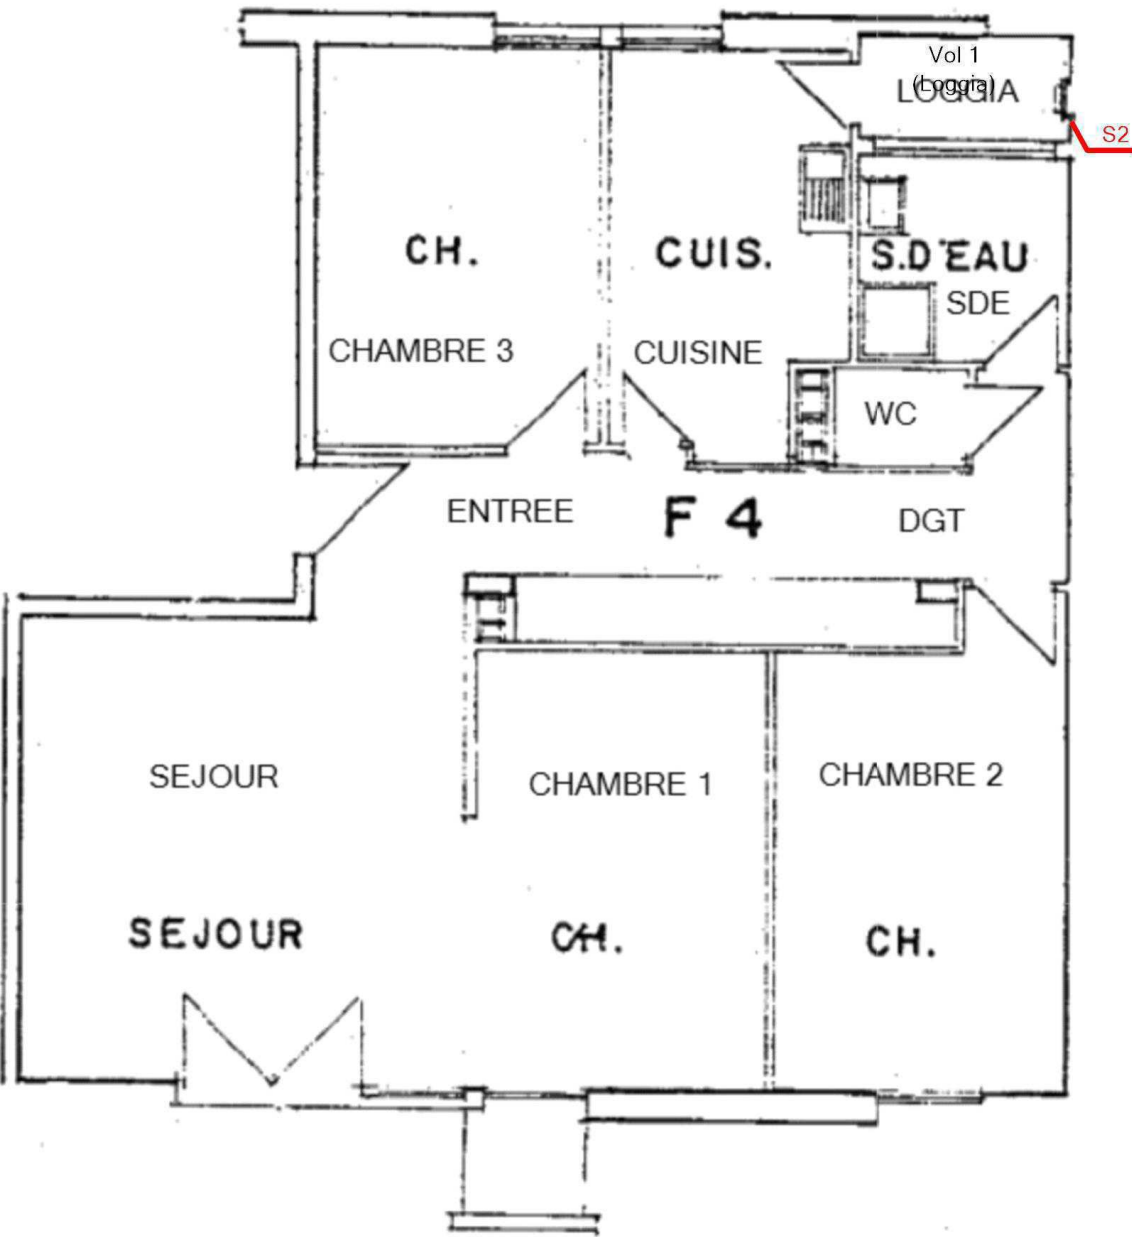
Lgt n°1019	Lgt n°1019 - Plan de repérage - Actions menées

Localisation dun sondage positif

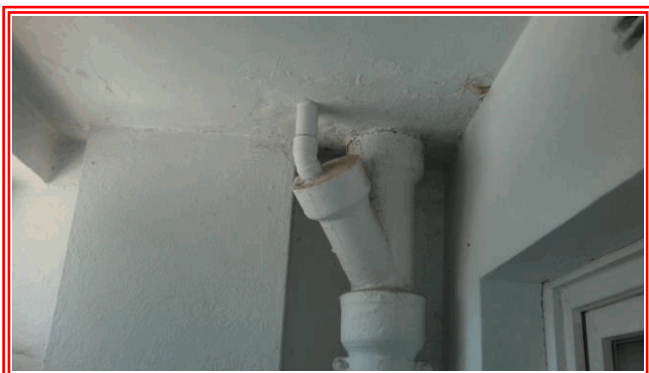
Localisation	Catégorie	Composant	Partie de composant	Liste	Réf action	Description	EC
<b>Lgt n°1019</b>							
Vol 1 (Loggia)	Conduits, canalisations et équipements	Conduit eau	Conduit en fibres-ciment	B	S2		EP
<b>Néant</b>							
Néant	Néant	Néant	Néant	Néant	Néant	Néant

Référence	Localisation	Action
S2 - 2 (S2)	Lgt n°1019 - Vol 1 (Loggia)	Présence sur décision de l'opérateur de repérage

Réf commande : 007KB000691-1 Matériau : Conduit en fibres-ciment  
Réf mesure : S2 Destination du local :  
Date évaluation : 08/06/2022 Local ou zone homogène :  
Batiment : Vol 1  
(Loggia)

Résultat : Evaluation périodique  
Commentaire :

- Contrôler périodiquement que l'état de dégradation des matériaux et produits concernés ne s'aggrave pas et, le cas échéant, que leur protection demeure en bon état de conservation ;
- Rechercher, le cas échéant, les causes de dégradation et prendre les mesures appropriées pour les supprimer.
