DOSSIER DE DIAGNOSTIC TECHNIQUE

Entrée_B_LGT1020_RDC_G

Evaluation de l'état de conservation des matériaux et produits de la liste A et B contenant de l'amiante

Adresse : 2, Rue des Cigales - Quartier Pietralba 20100 AJACCIO

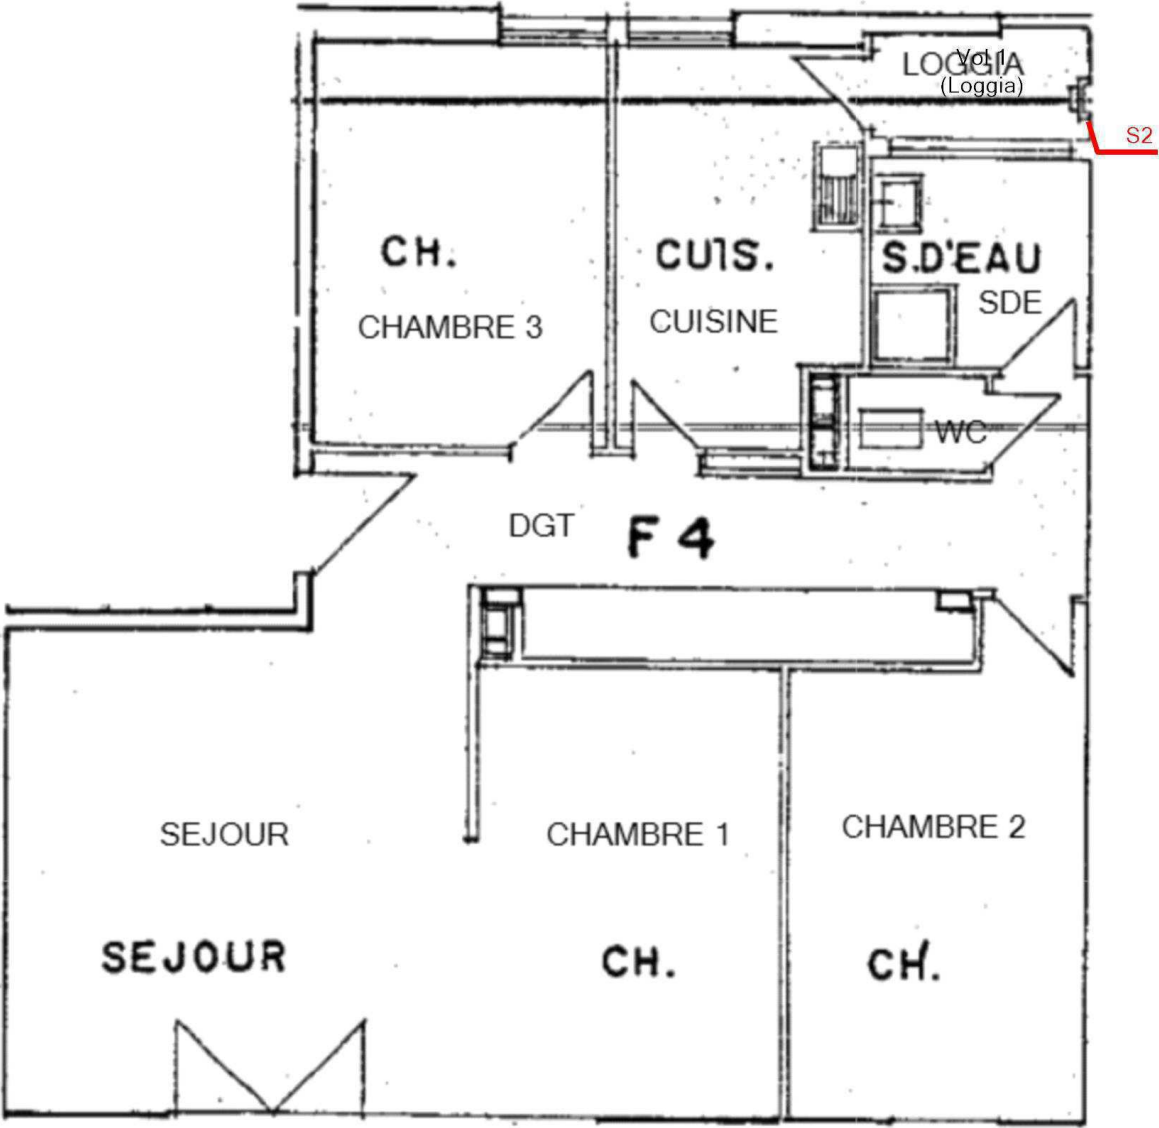
Lgt n°1020	Lgt n°1020 - Plan de repérage - Actions menées

Localisation	Categorie	Composant	Partie de composant	Liste	Réf action	Description	EC
Lgt n°1020							
Vol 1 (Loggia)	Conduits, canalisations et équipements	Conduit eau	Conduit en fibres-ciment	B	S2	Partie haute : conduit en V	EP
Néant							
Néant	Néant	Néant	Néant	Néant	Néant	Néant

Localisation dun sondage positif

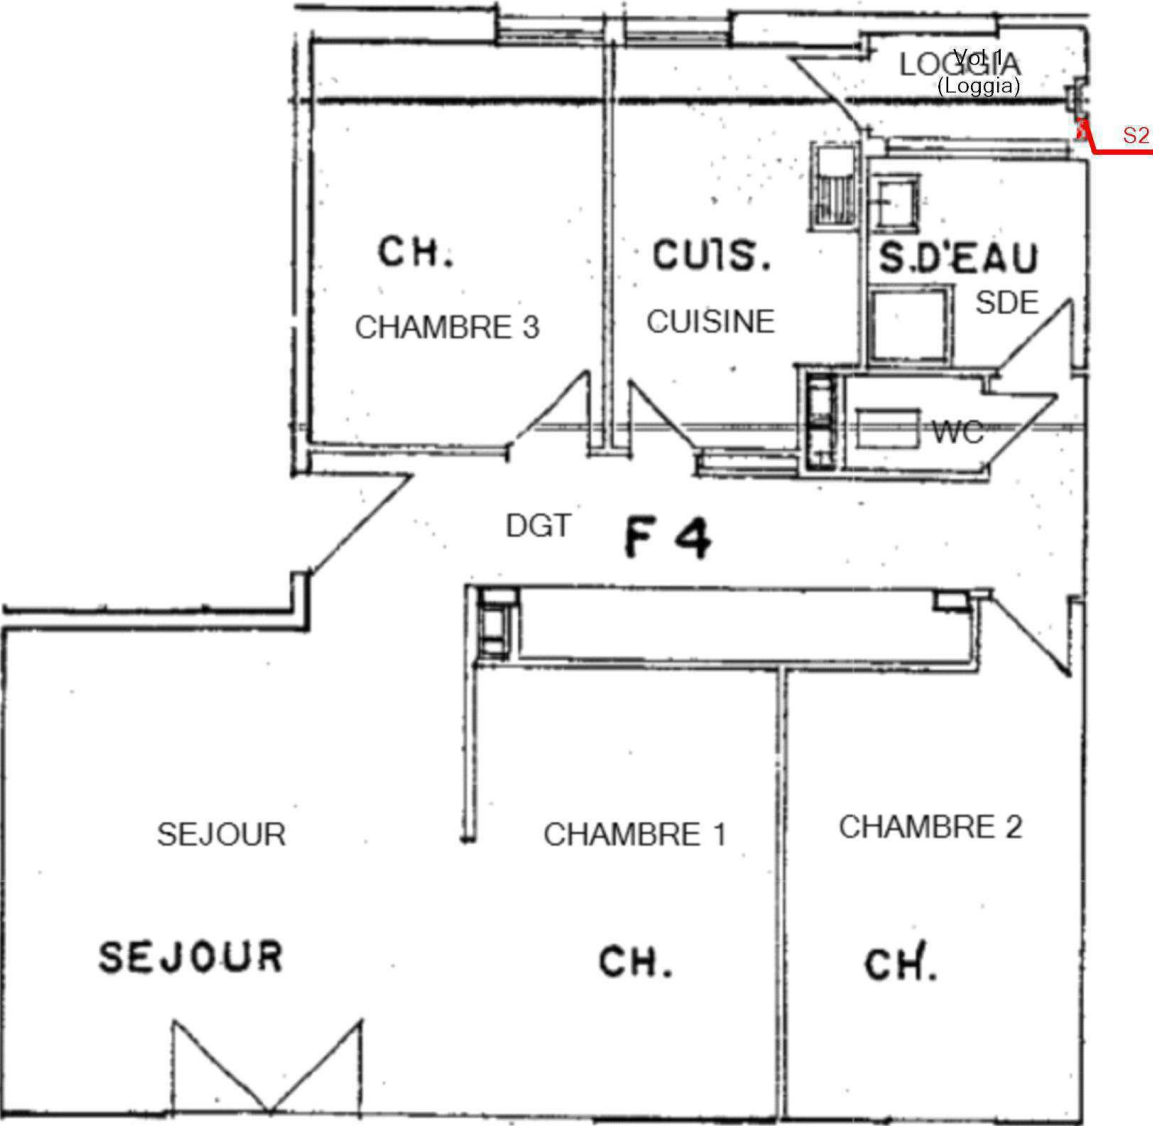
Lgt n°1020	Lgt n°1020 - MPCA Toutes catégories confondues

S2: Conduit en fibres-ciment

Résultat : Evaluation périodique
Commentaire :

- Contrôler périodiquement que l'état de dégradation des matériaux et produits concernés ne s'aggrave pas et, le cas échéant, que leur protection demeure en bon état de conservation ;
- Rechercher, le cas échéant, les causes de dégradation et prendre les mesures appropriées pour les supprimer.

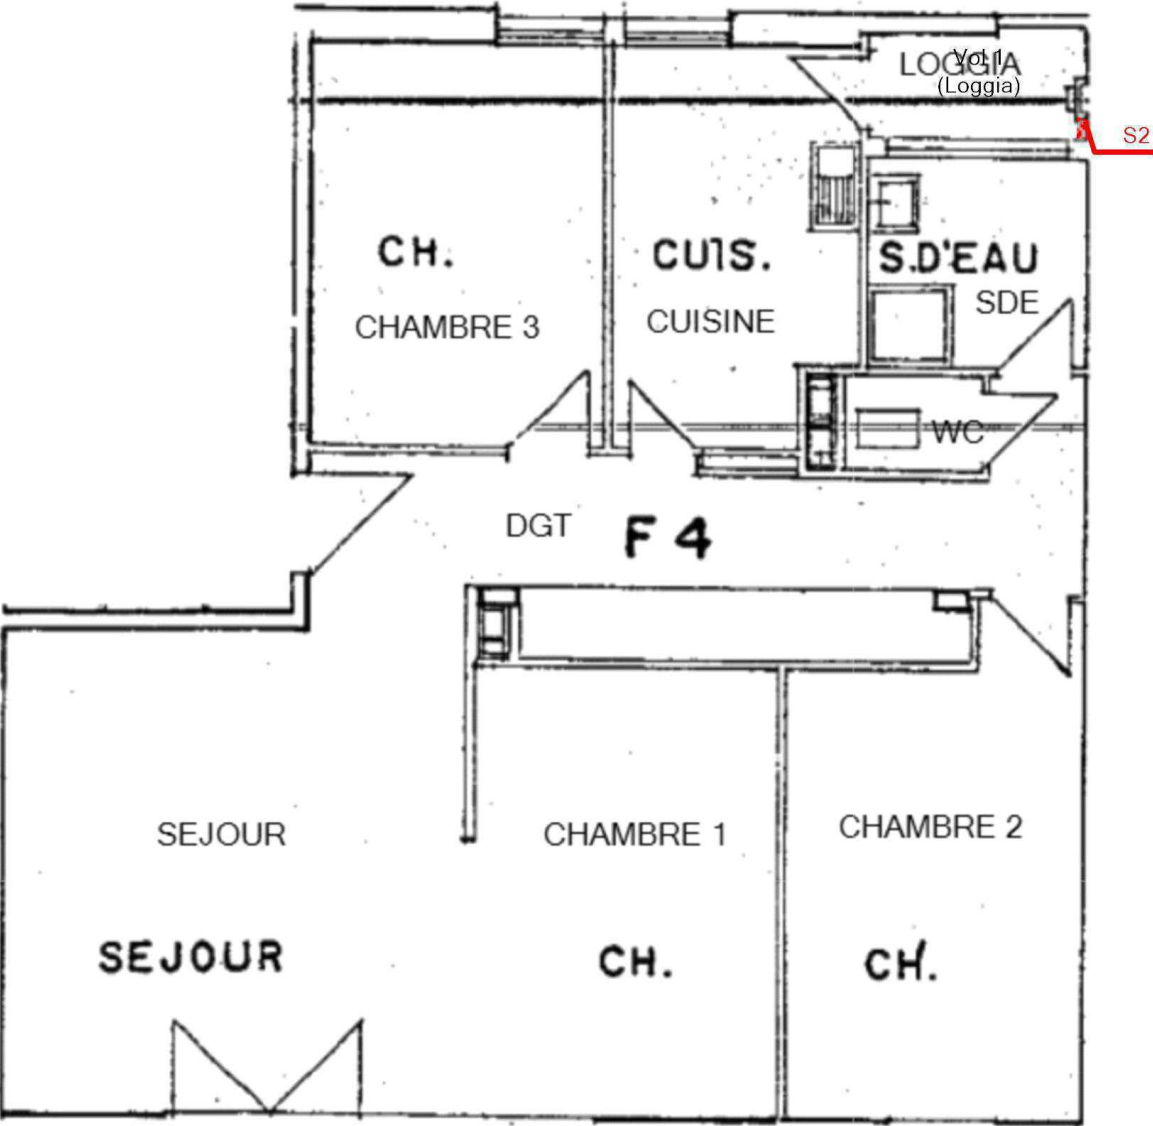
Lgt n°1020	Lgt n°1020 - MPCA Conduits, canalisations et équipements

S2: Conduit en fibres-ciment
