DOSSIER DE DIAGNOSTIC TECHNIQUE

Référence : 007KB000685-1
A communiquer pour toute correspondance
Réalisé le : 08/06/2022
Référence mandataire : CN000324

Entrée_C_LGT1022_N3_D
2, Rue des Cigales - Quartier
Pietralba
20100 AJACCIO

Evaluation de l'état de conservation des matériaux et produits de la liste A et B contenant de l'amiante

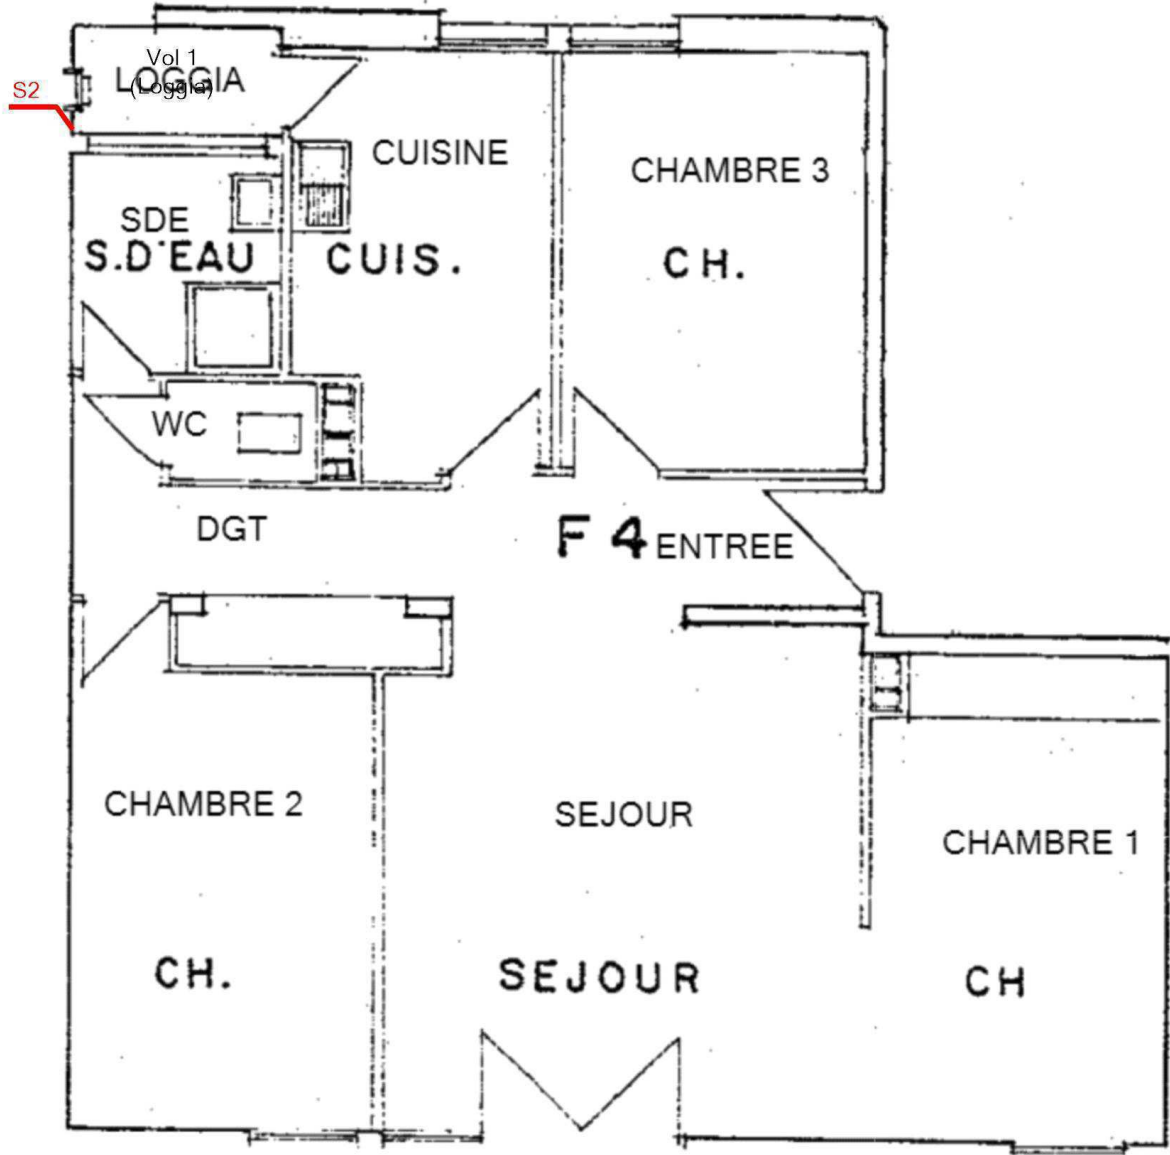
Lgt n°1022	Lgt n°1022 - Plan de repérage - Actions menées

S Localisation d'un sondage positif

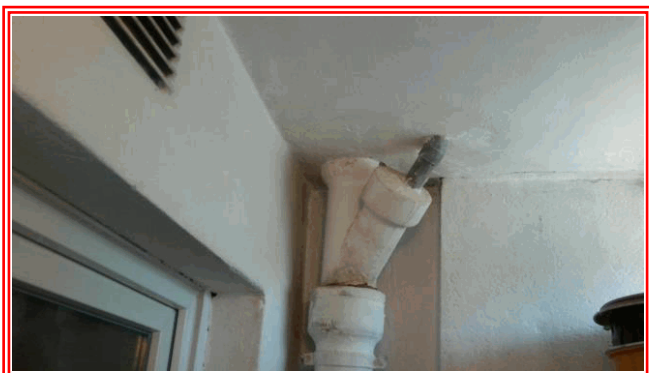
Localisation	Categorie	Composant	Partie de composant	Liste	Réf action	Description	EC
Lgt n°1022							
Vol 1 (Loggia)	Conduits, canalisations et équipements	Conduit eau	Conduit en fibres-ciment	B	S2	Partie haute : conduit en V	EP
Néant							
Néant	Néant	Néant	Néant	Néant	Néant	Néant

Référence	Localisation	Action
S2 - 2 (S2)	Lgt n°1022 - Vol 1 (Loggia)	Présence sur décision de l'opérateur de repérage

Résultat : Evaluation périodique
Commentaire :

- Contrôler périodiquement que l'état de dégradation des matériaux et produits concernés ne s'aggrave pas et, le cas échéant, que leur protection demeure en bon état de conservation ;
- Rechercher, le cas échéant, les causes de dégradation et prendre les mesures appropriées pour les supprimer.
