# DOSSIER DE DIAGNOSTIC TECHNIQUE

Entrée\_C\_LGT1024\_N1\_D  
2, Rue des Cigales - Quartier  
Pietralba  
20100 AJACCIO

## Evaluation de l'état de conservation des matériaux et produits de la liste A et B contenant de l'amiante

Désignation : Habitation (Partie privative d immeuble collectif) - Entrée\_C\_LGT1

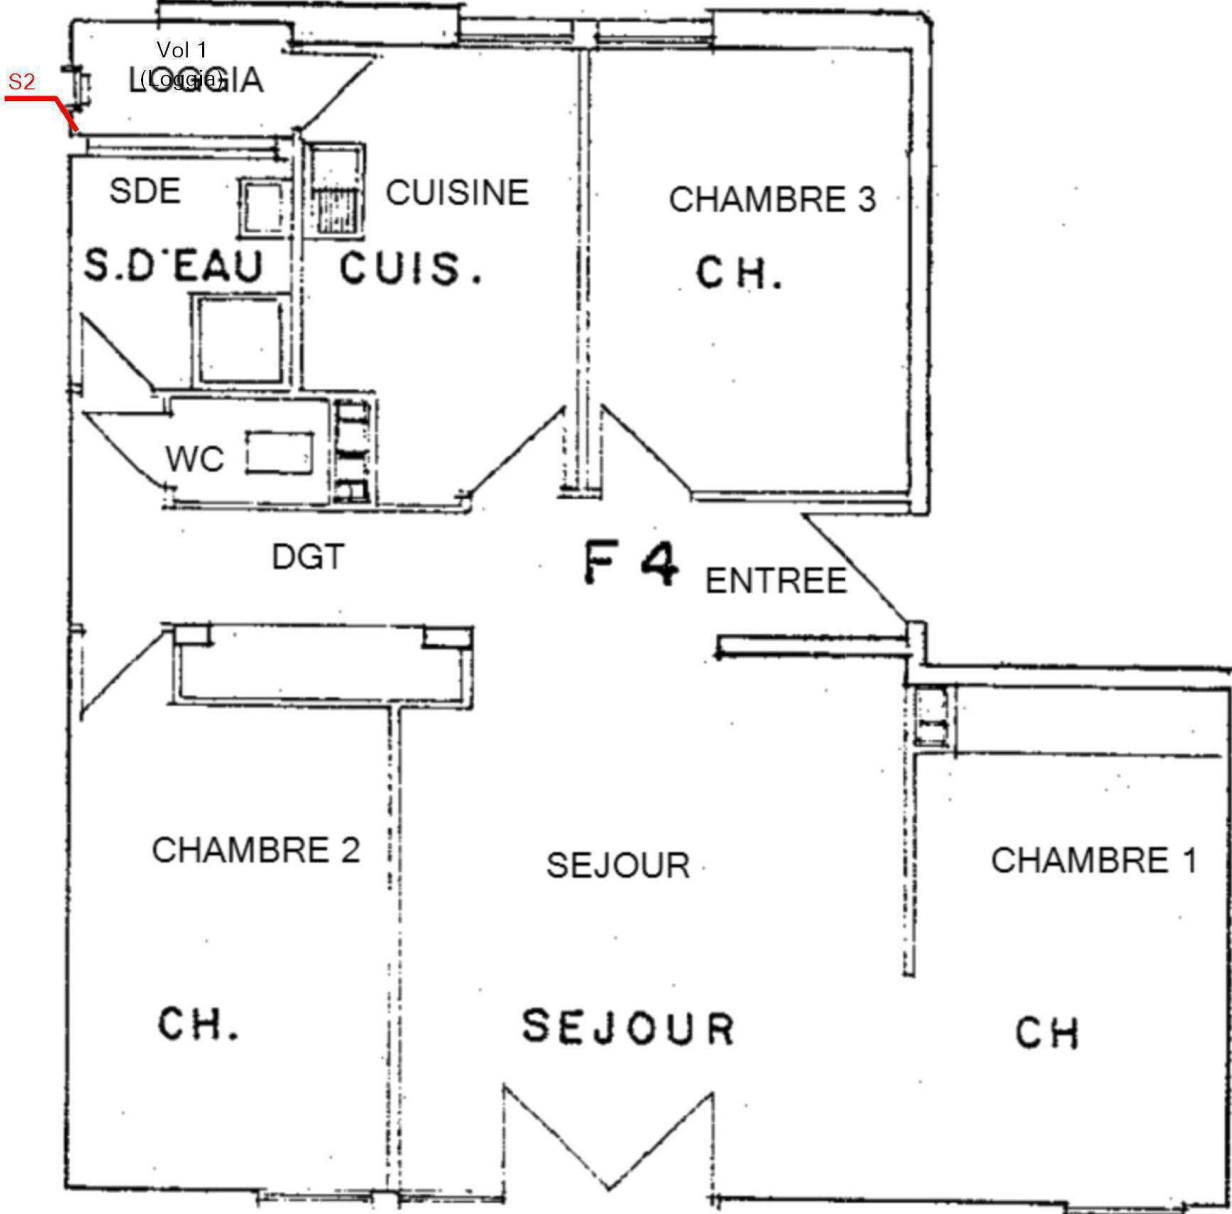
Lgt n°1024	Lgt n°1024 - Plan de repérage - Actions menées

S Localisation d'un sondage positif

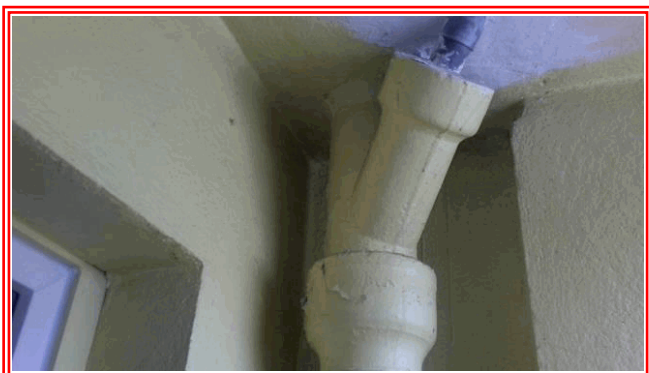
Localisation	Catégorie	Composant	Partie de composant	Liste	Réf action	Description	EC
<b>Lgt n°1024</b>							
Vol 1 (Loggia)	Conduits, canalisations et équipements	Conduit eau	Conduit en fibres-ciment	B	S2	Partie haute : conduit en V	EP
<b>Néant</b>							
Néant	Néant	Néant	Néant	Néant	Néant	Néant

Référence	Localisation	Action
S2 - 2 (S2)	Lgt n°1024 - Vol 1 (Loggia)	Présence sur décision de l'opérateur de repérage

Résultat : Evaluation périodique  
Commentaire :

- Contrôler périodiquement que l'état de dégradation des matériaux et produits concernés ne s'aggrave pas et, le cas échéant, que leur protection demeure en bon état de conservation ;
- Rechercher, le cas échéant, les causes de dégradation et prendre les mesures appropriées pour les supprimer.
