## DOSSIER DE DIAGNOSTIC TECHNIQUE

**Référence : 007KB000683**

Entrée\_C\_LGT1028\_N2\_G  
2, Rue des Cigales - Quartier  
Pietralba  
20100 AJACCIO

## Evaluation de l'état de conservation des matériaux et produits de la liste A et B contenant de l'amiante

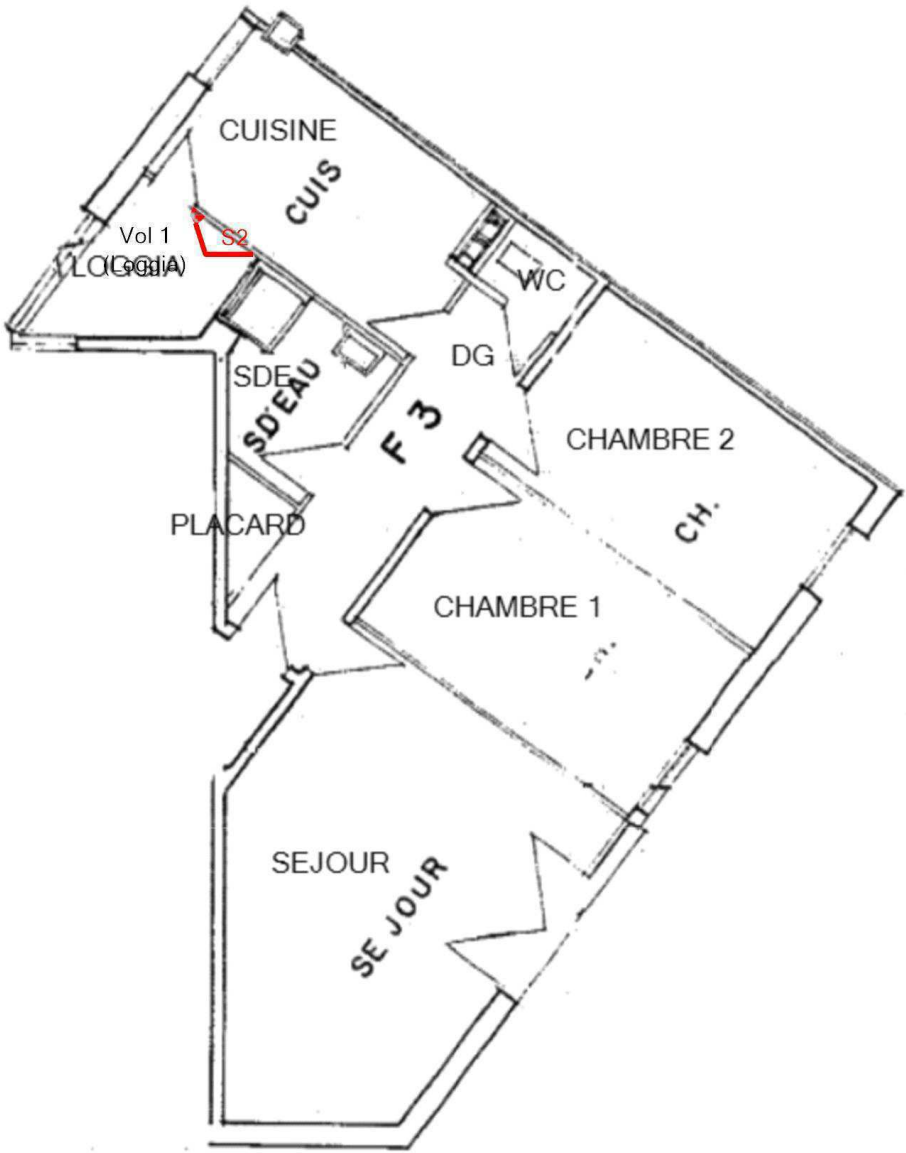
S2: Conduit en fibres-ciment

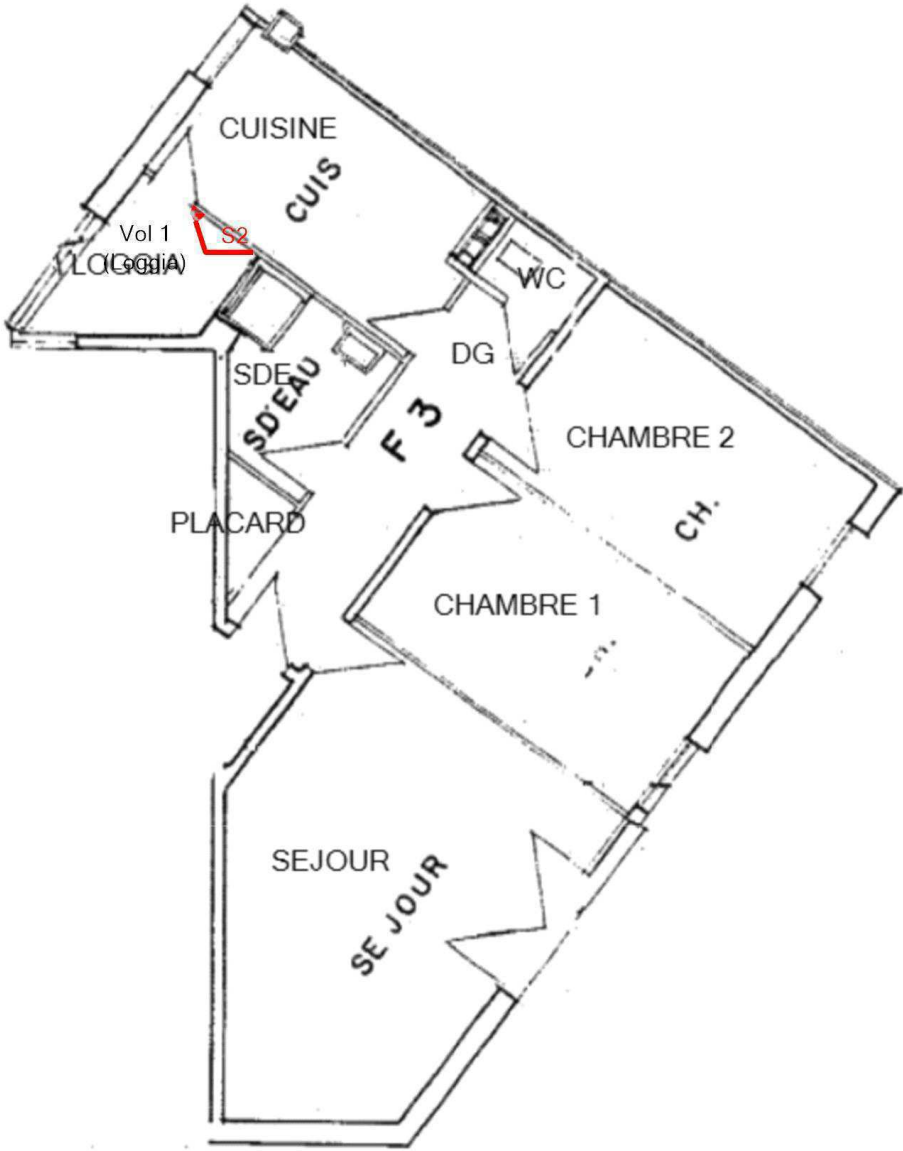
S2: Conduit en fibres-ciment

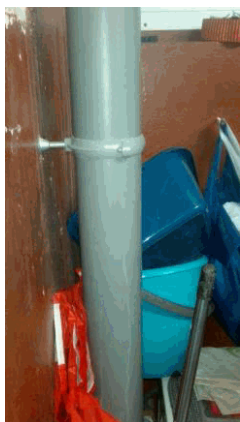
Référence	Localisation	Action
S1 - 2 (S1)	Lgt n°1028 - Vol 1 (Loggia)	Absence : pas d'amiante par nature
S2 - 2 (S2)	Lgt n°1028 - Vol 1 (Loggia)	Présence sur décision de l'opérateur de repérage

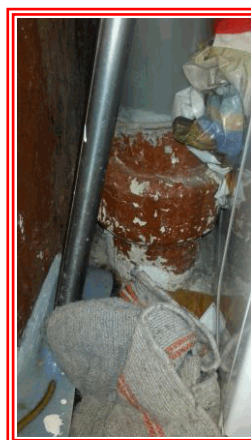
S2 - 2 (S2)

Réf commande : 007KB000683 Matériau : Conduit en fibres-ciment  
Réf mesure : S2 Destination du local :  
Date évaluation : 18/05/2022 Local ou zone homogène :  
Batiment : Vol 1  
(Loggia)

Résultat : Evaluation périodique  
Commentaire :

- Contrôler périodiquement que l'état de dégradation des matériaux et produits concernés ne s'aggrave pas et, le cas échéant, que leur protection demeure en bon état de conservation ;
- Rechercher, le cas échéant, les causes de dégradation et prendre les mesures appropriées pour les supprimer.
