DOSSIER DE DIAGNOSTIC TECHNIQUE

Entrée_C_LGT1029_N1_G
2, Rue des Cigales - Quartier
Pietralba
20100 AJACCIO

Evaluation de l'état de conservation des matériaux et produits de la liste A et B contenant de l'amiante

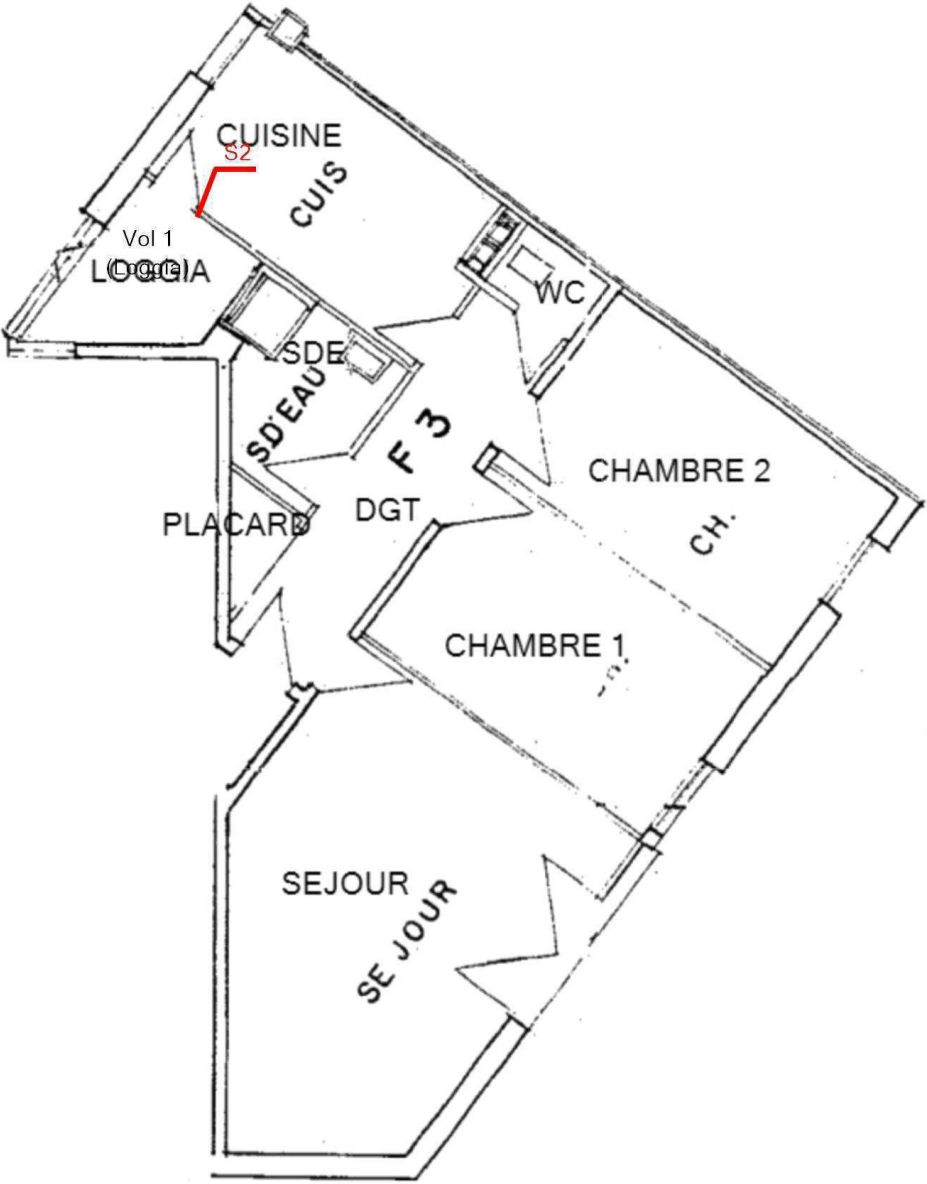
Lgt n°1029	Lgt n°1029 - Plan de repérage - Actions menées

Localisation d'un sondage positif

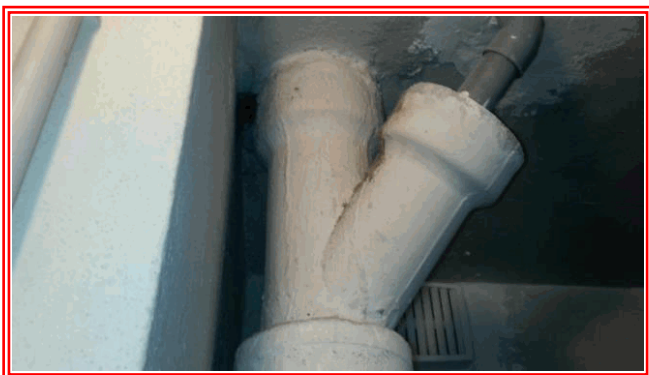
Localisation	Catégorie	Composant	Partie de composant	Liste	Réf action	Description	EC
Lgt n°1029							
Vol 1 (Loggia)	Conduits, canalisations et équipements	Conduit eau	Conduit en fibres-ciment	B	S2	Partie haute : conduit en V	EP
Néant							
Néant	Néant	Néant	Néant	Néant	Néant	Néant

Référence	Localisation	Action
S2 - 2 (S2)	Lgt n°1029 - Vol 1 (Loggia)	Présence sur décision de l'opérateur de repérage

Résultat : Evaluation périodique
Commentaire :

- Contrôler périodiquement que l'état de dégradation des matériaux et produits concernés ne s'aggrave pas et, le cas échéant, que leur protection demeure en bon état de conservation ;
- Rechercher, le cas échéant, les causes de dégradation et prendre les mesures appropriées pour les supprimer.
