DOSSIER DE DIAGNOSTIC TECHNIQUE

Entrée_D_LGT1033_N2_D
2, Rue des Cigales - Quartier
Pietralba
20100 AJACCIO

Note de synthèse

Evaluation de l'état de conservation des matériaux et produits de la liste A et B contenant de l'amiante

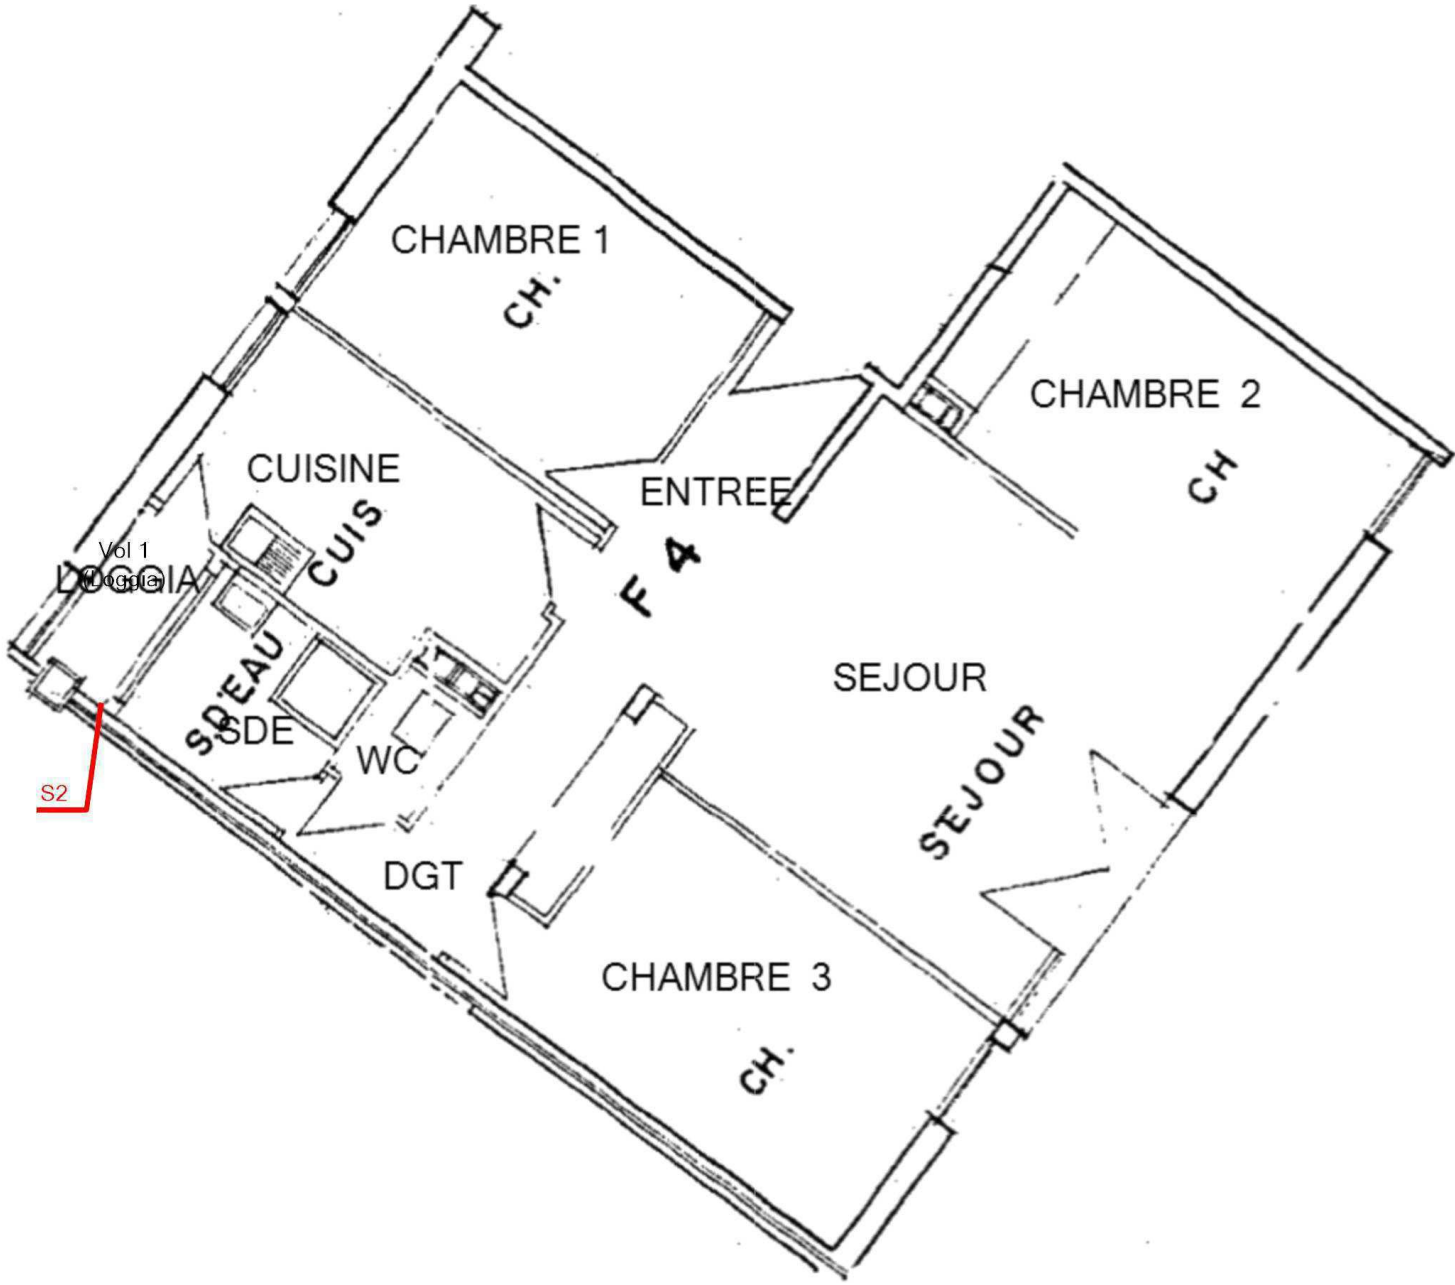
Lgt n°1033	Lgt n°1033 - Plan de repérage - Actions menées

Localisation dun sondage positif

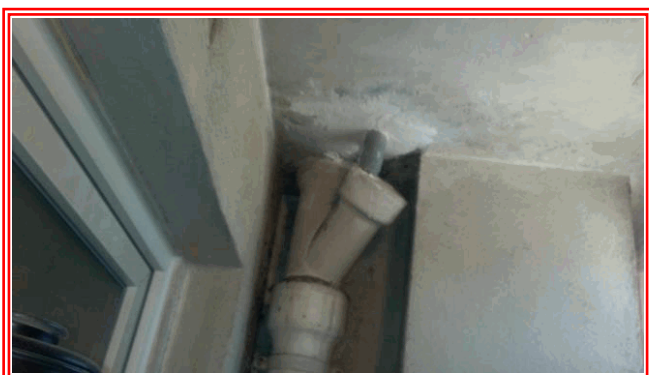
Localisation	Catégorie	Composant	Partie de composant	Liste	Réf action	Description	EC
Lgt n°1033							
Vol 1 (Loggia)	Conduits, canalisations et équipements	Conduit eau	Conduit en fibres-ciment	B	S2	Partie haute : conduit en V	EP
Néant							
Néant	Néant	Néant	Néant	Néant	Néant	Néant

Référence	Localisation	Action
S2 - 2 (S2)	Lgt n°1033 - Vol 1 (Loggia)	Présence sur décision de l'opérateur de repérage

Résultat : Evaluation périodique
Commentaire :

- Contrôler périodiquement que l'état de dégradation des matériaux et produits concernés ne s'aggrave pas et, le cas échéant, que leur protection demeure en bon état de conservation ;
- Rechercher, le cas échéant, les causes de dégradation et prendre les mesures appropriées pour les supprimer.
