## DOSSIER DE DIAGNOSTIC TECHNIQUE

**Référence : 007KB000681-1**  
A communiquer pour toute correspondance  
Réalisé le : 08/06/2022  
Référence mandataire : CN000332

Entrée\_D\_LGT1034\_N1\_D  
2, Rue des Cigales - Quartier  
Pietralba  
20100 AJACCIO

## Evaluation de l'état de conservation des matériaux et produits de la liste A et B contenant de l'amiante

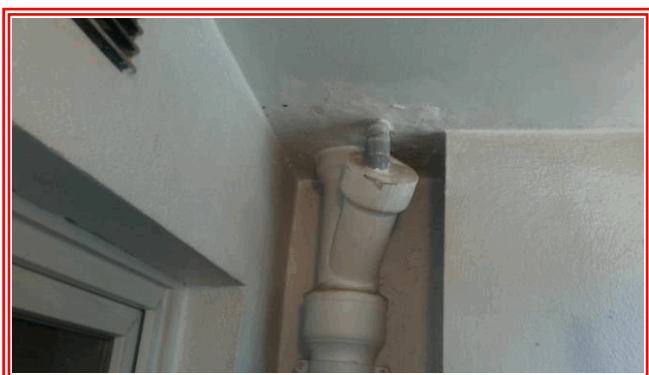
| Localisation | Catégorie | Composant | Partie de composant | Liste | Réf action | Description | EC |
|---|--|---|---|---|---|---|---|
| Vol 1<br>(Loggia) | Conduits,<br>canalisations et<br>équipements | Conduit eau | Conduit en<br>fibres-ciment | B | S2 | Partie haute : conduit en<br>V | EP |

| Référence | Localisation | Action |
|---|---|---|
| S2 - 2 (S2) | Lgt n°1034 - Vol 1<br>(Loggia) | Présence sur décision de l'opérateur de<br>repérage |

Résultat : Evaluation périodique  
Commentaire :

- Contrôler périodiquement que l'état de dégradation des matériaux et produits concernés ne s'aggrave pas et, le cas échéant, que leur protection demeure en bon état de conservation ;
- Rechercher, le cas échéant, les causes de dégradation et prendre les mesures appropriées pour les supprimer.
