DOSSIER DE DIAGNOSTIC TECHNIQUE

Bâtiment_Entrées_ABCD_PC
2, Rue des Cigales - Quartier
Pietralba
20100 AJACCIO

Note de synthèse

Evaluation de l'état de conservation des matériaux et produits de la liste A et B contenant de l'amiante

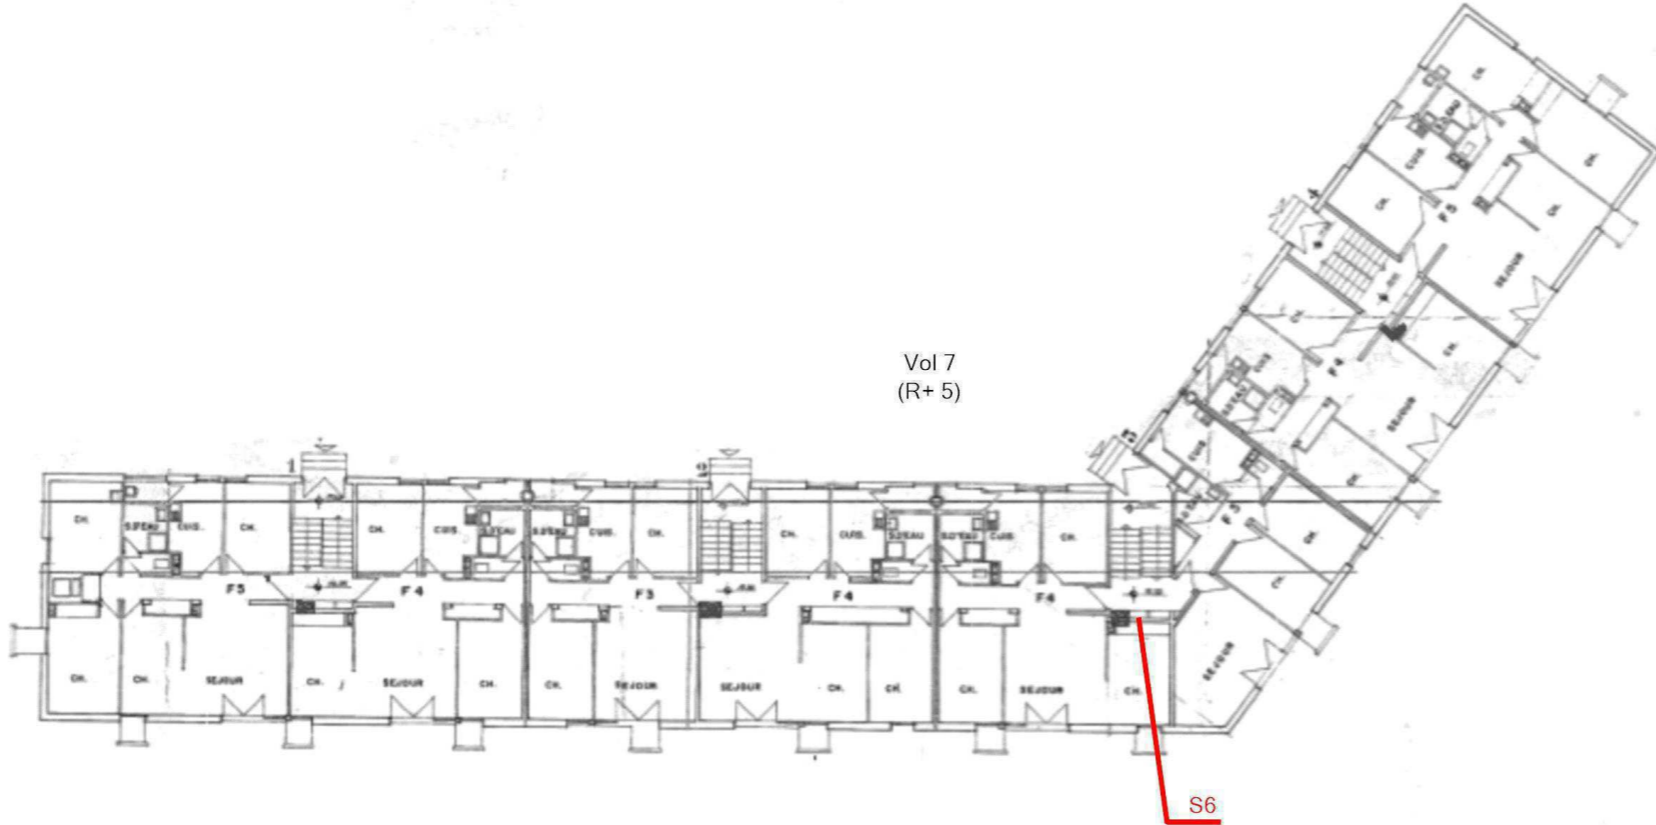
R+5 - PLAN DE REPÉRAGE - ACTIONS MENÉES				Référence: 007KB000827-5	
<div>

Localisation	Categorie	Composant	Partie de composant	Liste	Réf action	Description	EC
Néant							
Néant	Néant	Néant	Néant	Néant	Néant	Néant	
R+5							
Vol 7 (R+ 5)	Conduits, canalisations et équipements	Conduit air	Conduit en fibres-ciment	B	S6		EP

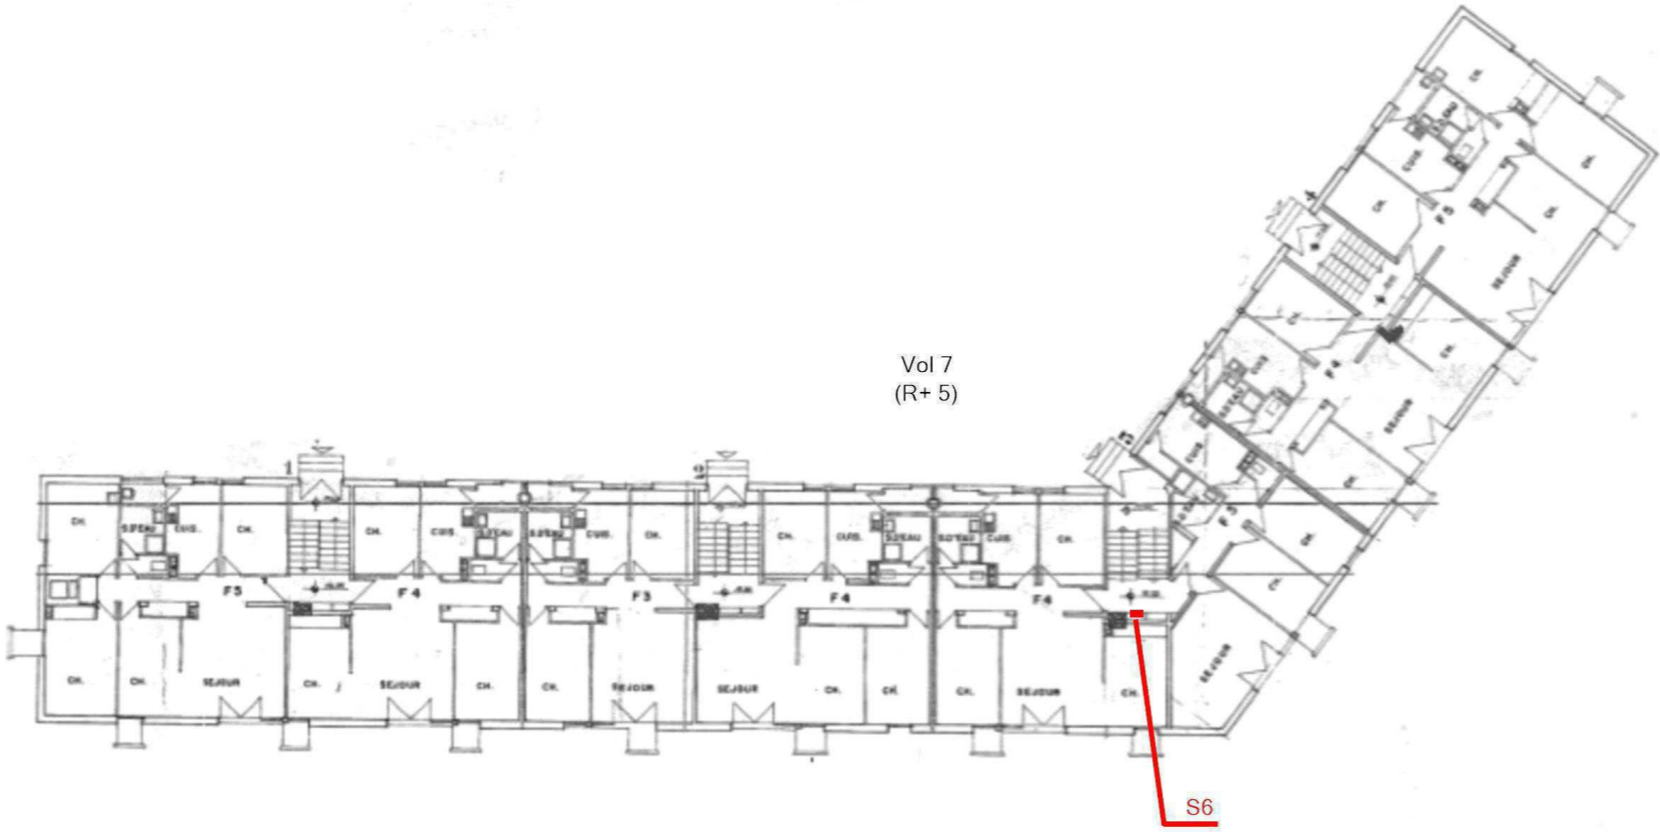
R+5	R+5 - MPCA Toutes catégories confondues

S6: Conduit en fibres-ciment

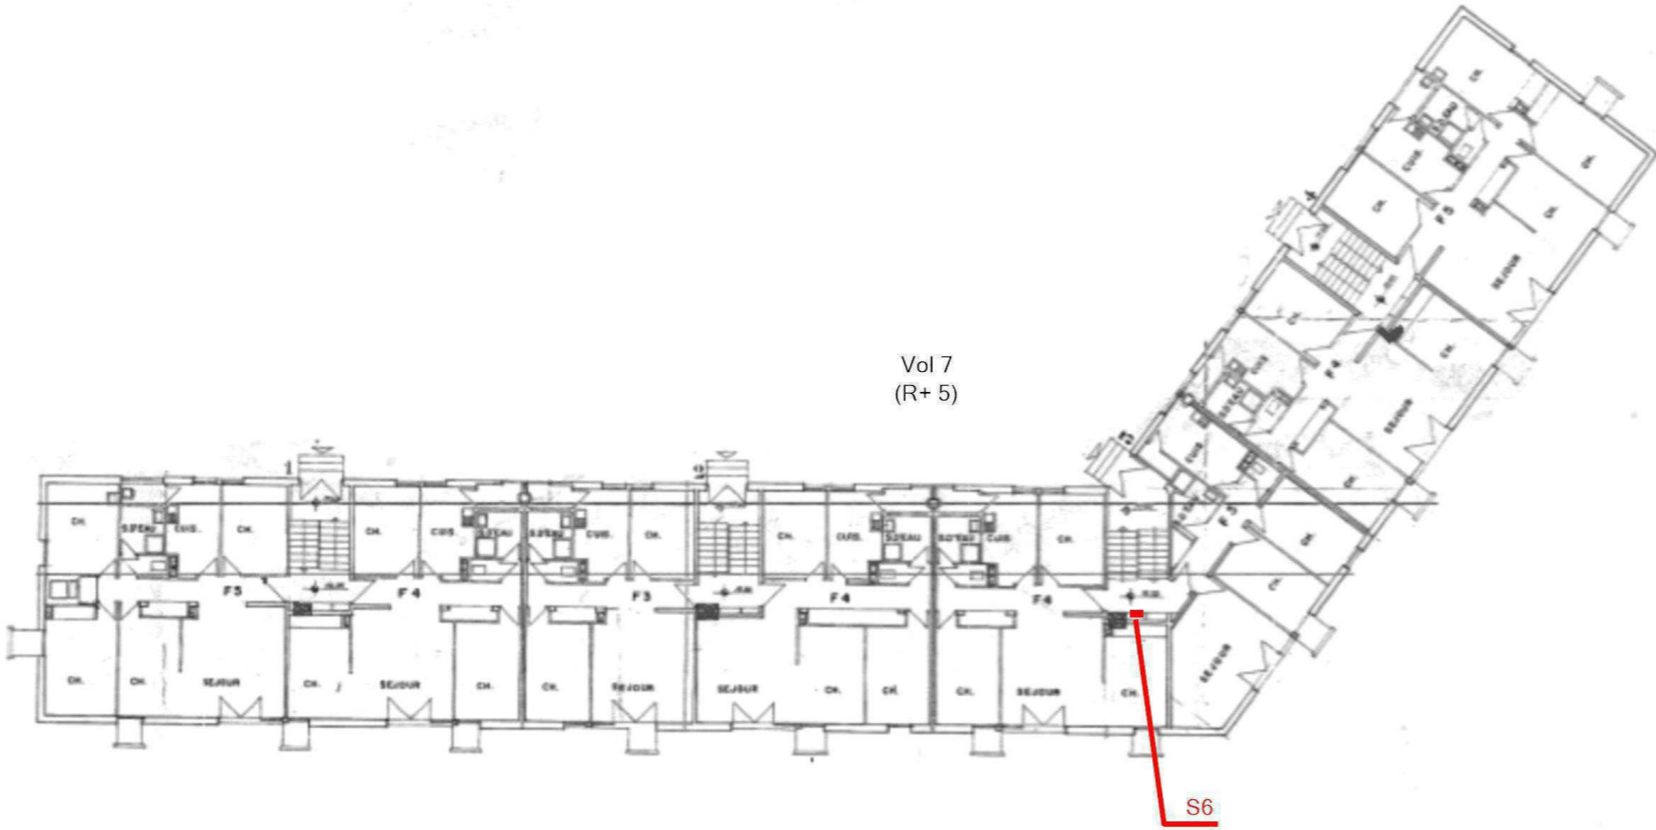
R+5	R+5 - MPCA Conduits, canalisations et équipements

S6: Conduit en fibres-ciment

Vol 7
(R+ 5)

S6

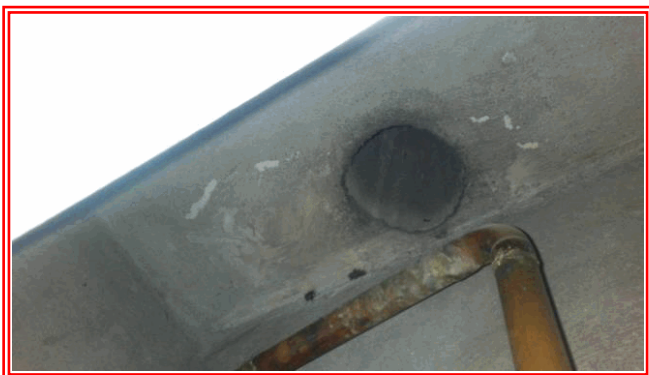
Référence	Localisation	Action
007KB000827 n°1 - 1 (S6)	R+5 - Vol 7 (R+ 5)	Présence sur décision de l'opérateur de repérage

Réf commande : 007KB000827-5 Matériau : Conduit en fibres-ciment
Réf mesure : S6 Destination du local :
Date évaluation : 11/06/2022 Local ou zone homogène :
Batiment : Vol 7
(R+ 5)

Protection physique	Etat de dégradation	Etendue de la dégradation	Risque de dégradation lié à l'environnement du matériau	Résultat
Protection physique étanche				EP
Protection physique non étanche ou absence de protection physique	Matériau non dégradé		Risque de dégradation faible ou à terme	EP
			Risque de dégradation rapide	AC1
			Risque faible d'extension de la dégradation	EP
	Matériau dégradé	Ponctuelle	Risque d'extension à terme de la dégradation	AC1
			Risque d'extension rapide de la dégradation	AC2
		Généralisée		AC2

Résultat : Evaluation périodique
Commentaire :

Score EP (Evaluation périodique) :

Cette évaluation consiste à :

- Contrôler périodiquement que l'état de dégradation des matériaux et produits concernés ne s'aggrave pas et, le cas échéant, que leur protection demeure en bon état de conservation ;
- Rechercher, le cas échéant, les causes de dégradation et prendre les mesures appropriées pour les supprimer.
