DOSSIER DE DIAGNOSTIC TECHNIQUE

Bâtiment_Entrées_ABCD_PC

Evaluation de l'état de conservation des matériaux et produits de la liste A et B contenant de l'amiante

Adresse : 2, Rue des Cigales - Quartier Pietralba 20100 AJACCIO

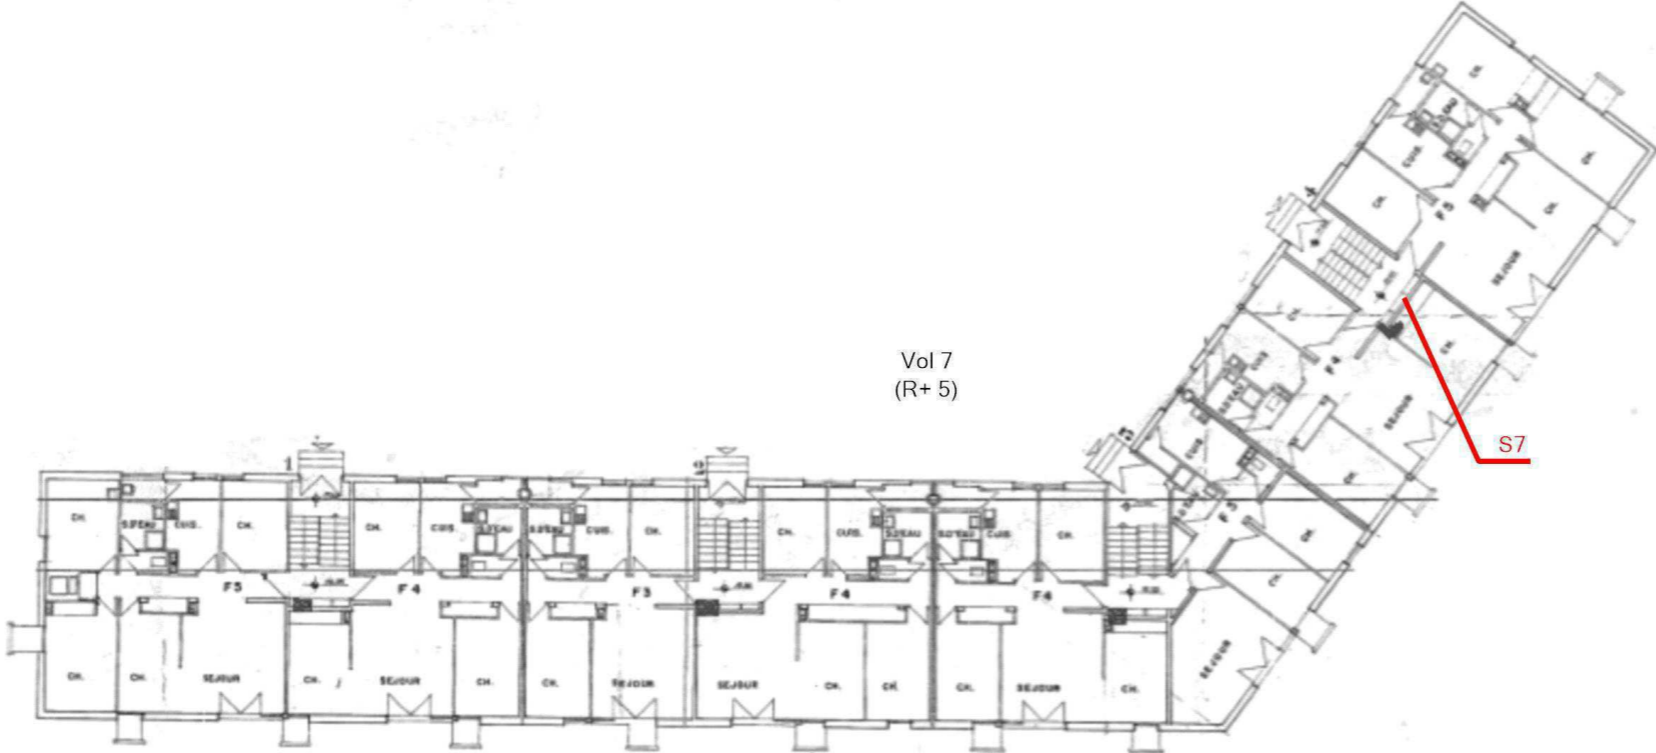
R+5 - PLAN DE REPÉRAGE - ACTIONS MENÉES				Référence: 007KB000827-6

Localisation dun sondage positif
Adresse du bien		Désignation	Date intervention	Technicien intervenant	
2, Rue des Cigales - Quartier Pietralba 20100 AJACCIO		Bâtiment_Entrées_ABCD_PC	11/06/2022	CLARISSOU Jérémy

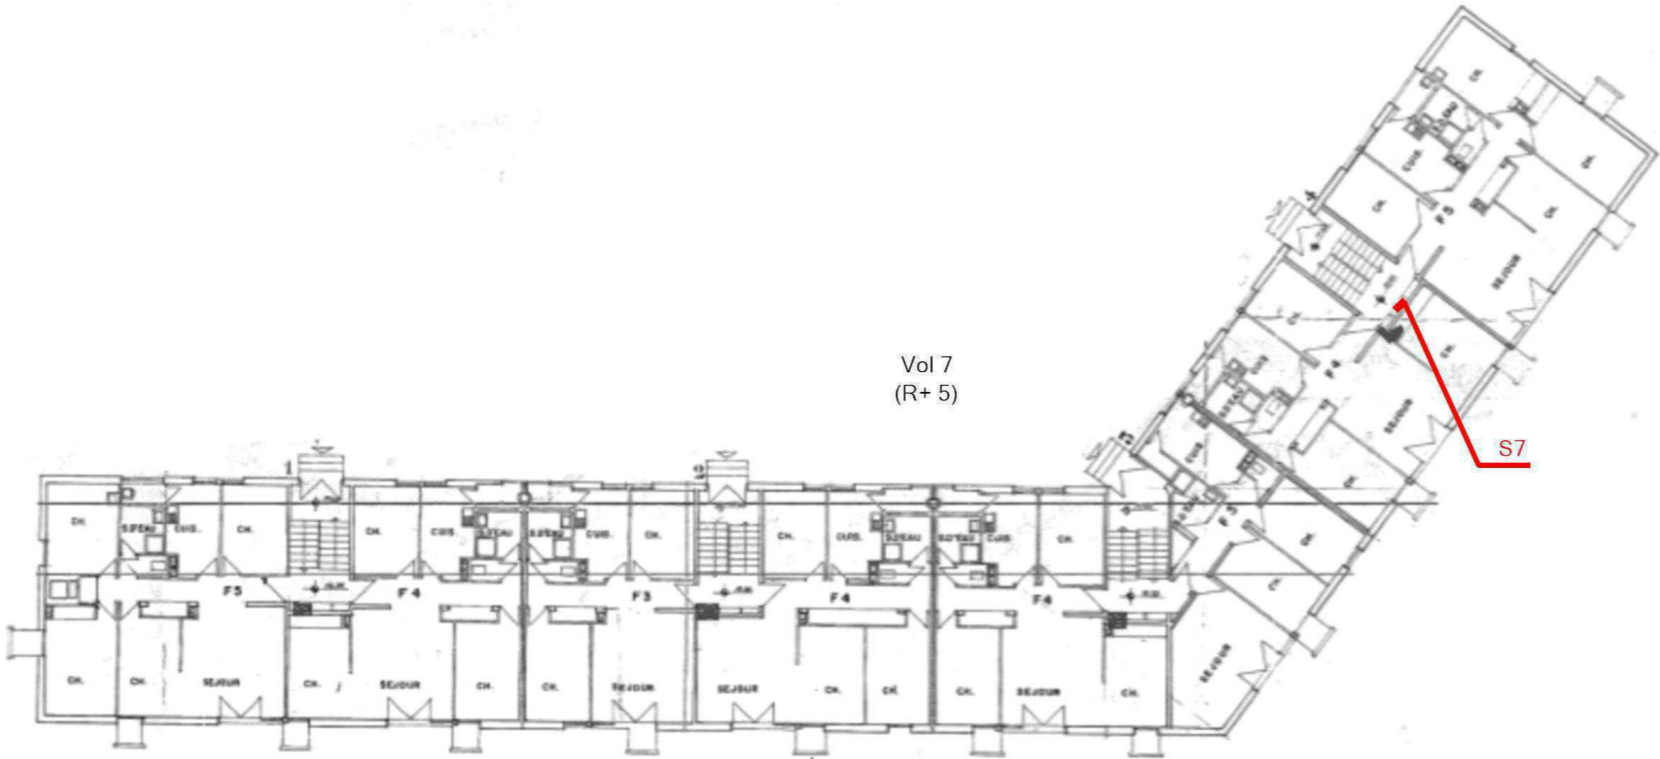
R+5	R+5 - MPCA Toutes catégories confondues

S7: Conduit en fibres-ciment

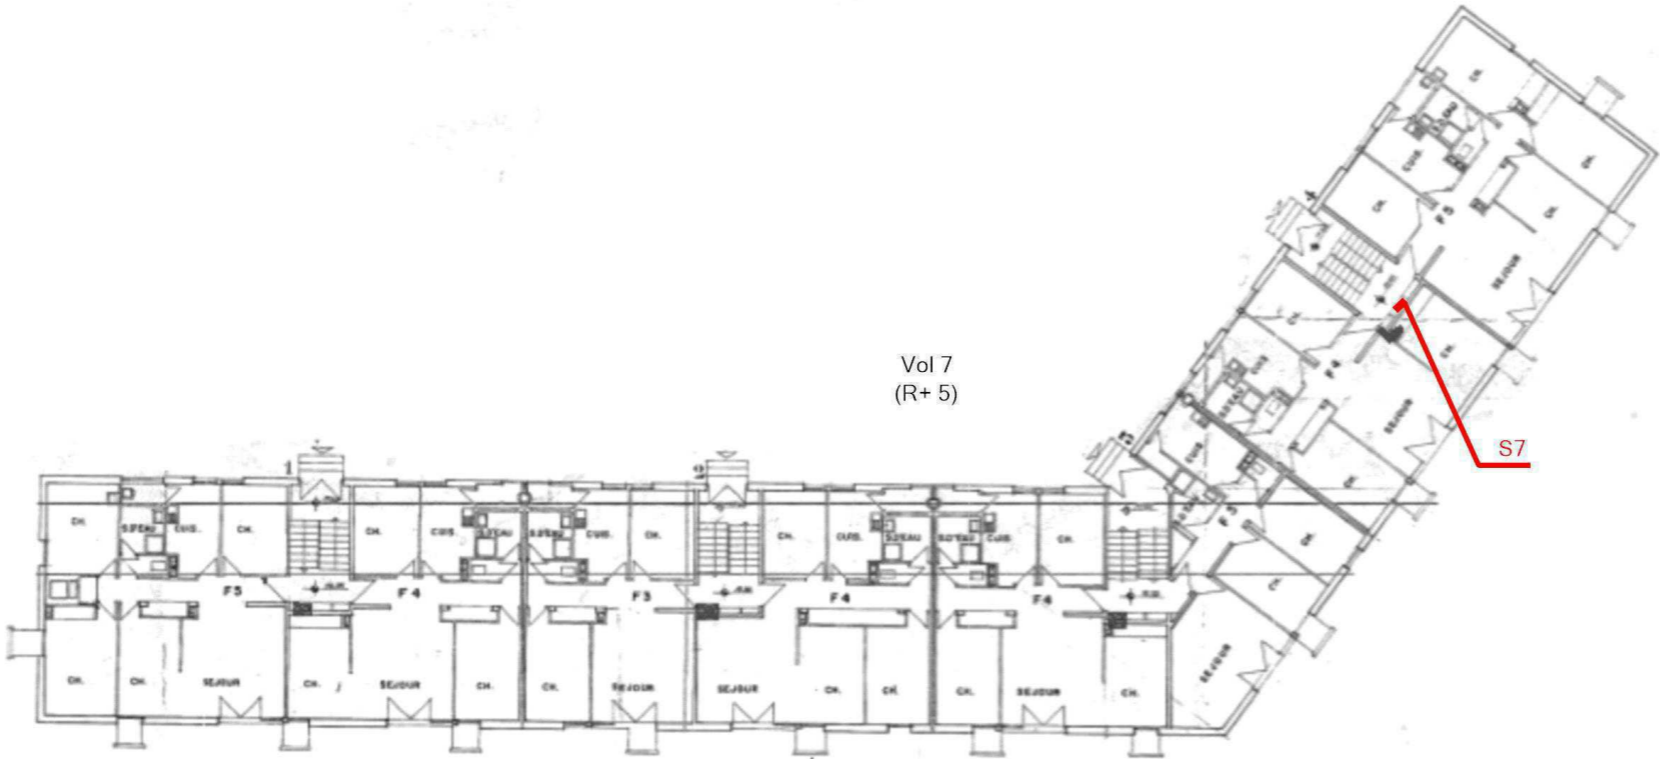
R+5	R+5 - MPCA Conduits, canalisations et équipements

S7: Conduit en fibres-ciment

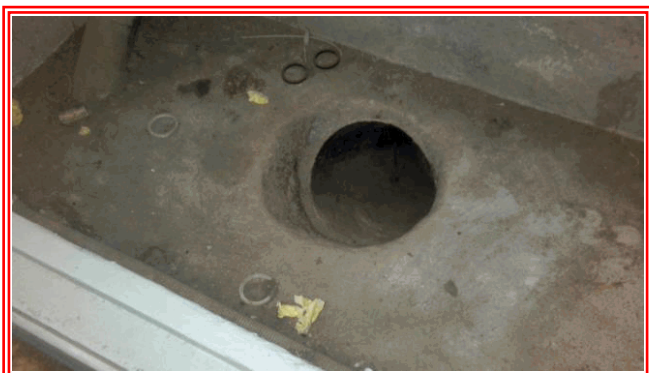
Localisation	Categorie	Composant	Partie de composant	Liste	Réf action	Description	EC
Néant							
Néant	Néant	Néant	Néant	Néant	Néant	Néant	
R+5							
Vol 7 (R+ 5)	Conduits, canalisations et équipements	Conduit air	Conduit en fibres-ciment	B	S7	Entrée B	EP

Référence	Localisation	Action
007KB000827 n°1 - 1 (S7)	R+5 - Vol 7 (R+ 5)	Présence sur décision de l'opérateur de repérage

Résultat : Evaluation périodique
Commentaire :

- Contrôler périodiquement que l'état de dégradation des matériaux et produits concernés ne s'aggrave pas et, le cas échéant, que leur protection demeure en bon état de conservation ;
- Rechercher, le cas échéant, les causes de dégradation et prendre les mesures appropriées pour les supprimer.
